## Problematyka konserwatorska Kolosów z Wyspy Wielkanocnej

Ochrona Zabytków 38/2 (149), 86-98

1985

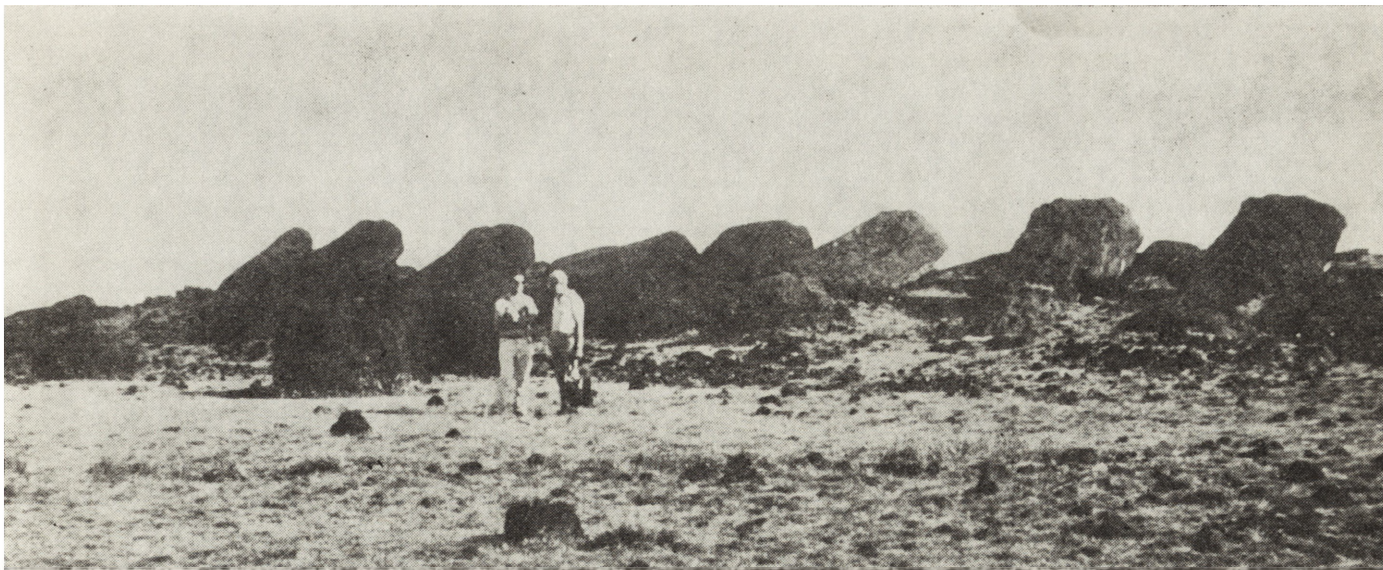
2. Poprzewracane rzeźby na Ahu Vaihu

2. Overthrown sculptures on Vaihu Ahu

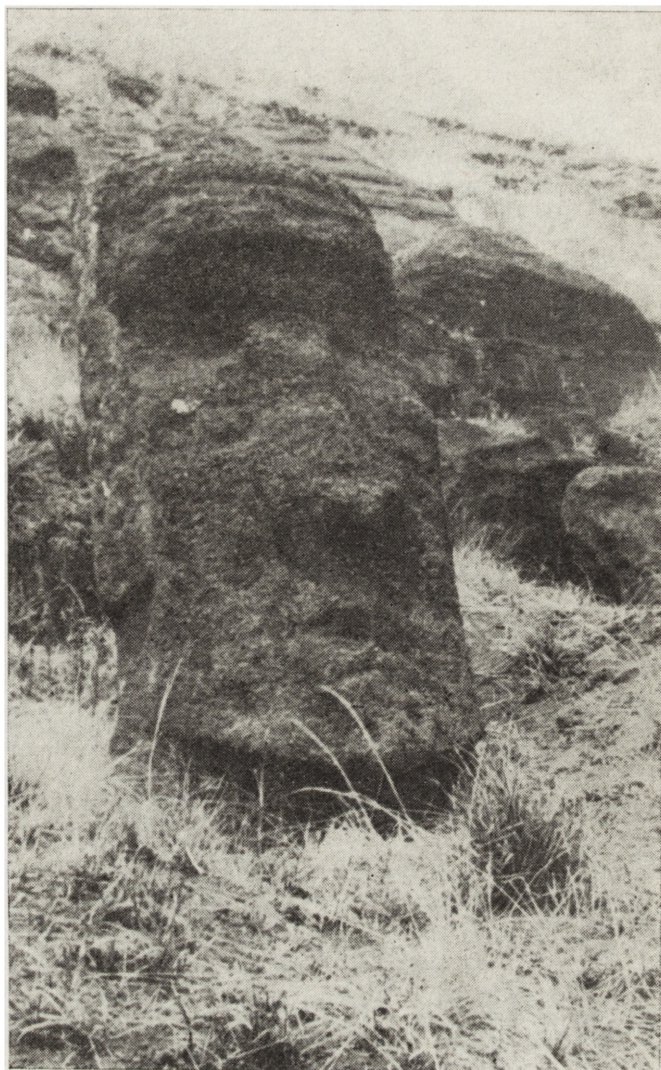
8. Rano Raraku – zniszczona głowa moai

8. Rano Raraku – a destroyed head of moai

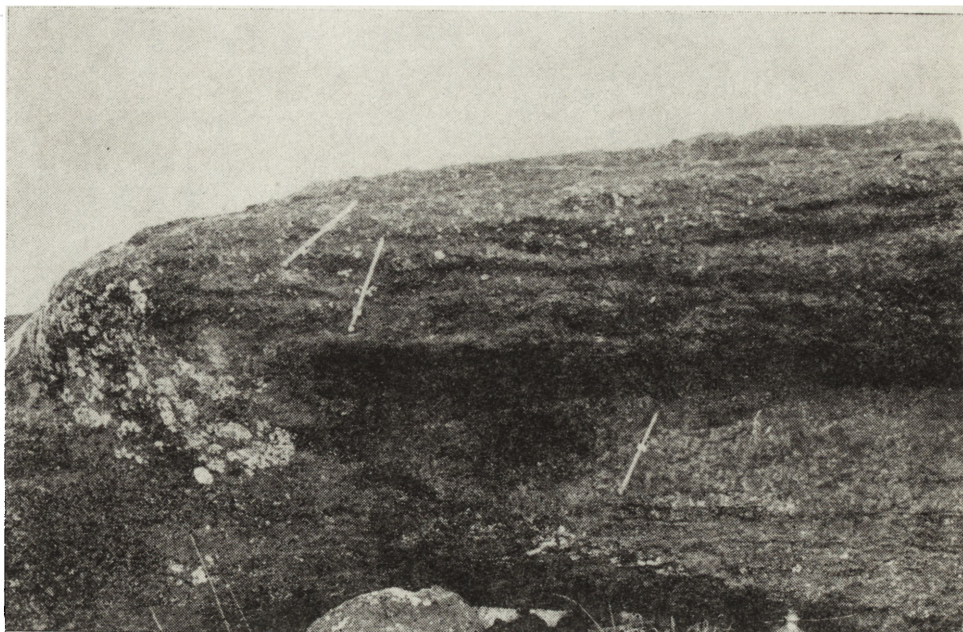
kruszeniu się okruchów, powstawaniu mikropęknięć, rozwarstwianiu się kamienia, zluszczeniu się jego warstw powierzchniowych oraz jego dezintegracji, osypywaniu się i wymywaniu składników (il. 9). Postęp zniszczenia jest zróżnicowany. Niektóre rzeźby utraciły całkowicie swoją pierwotną formę, a inne zachowały ją, pomimo powstałych ubytków powierzchniowych.

9. Rozmyta przez deszcz górna powierzchnia leżącej rzeźby; dolna partia, na której wytworzyła się twarda powłoka krzemionkowa jest zachowana lepiej

9. Rain-washed upper surface of the lying sculpture; lower part with hard silica deposits has been better preserved

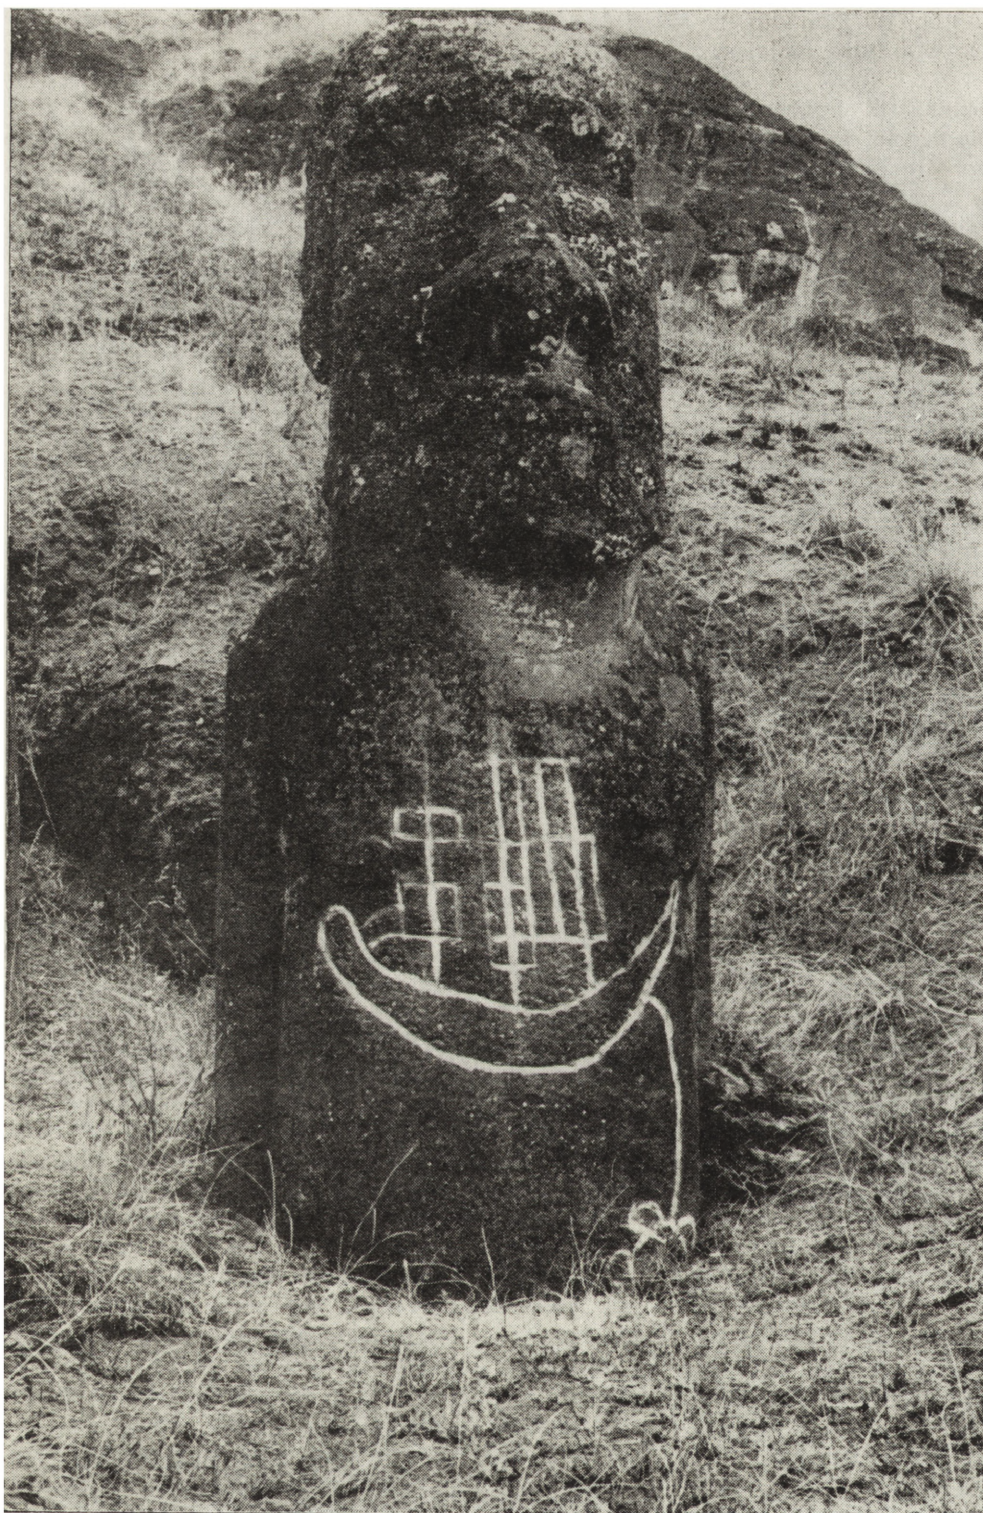
Nie zniszczone i w ogóle nie zmienione powierzchnie rzeźb są zachowane jedynie na częściach zakopanych w ziemi na stokach wulkanu Rano Raraku.

10. Rzeźba częściowo odsłonięta z ziemi przez Heyerdahla w 1956 r.; widać różnicę w stanie zachowania partii górnej oraz dolnej, która była zakopana

10. The sculpture partially uncovered from the earth by Heyerdahl in 1956; a visible difference in the condition of upper and lower parts

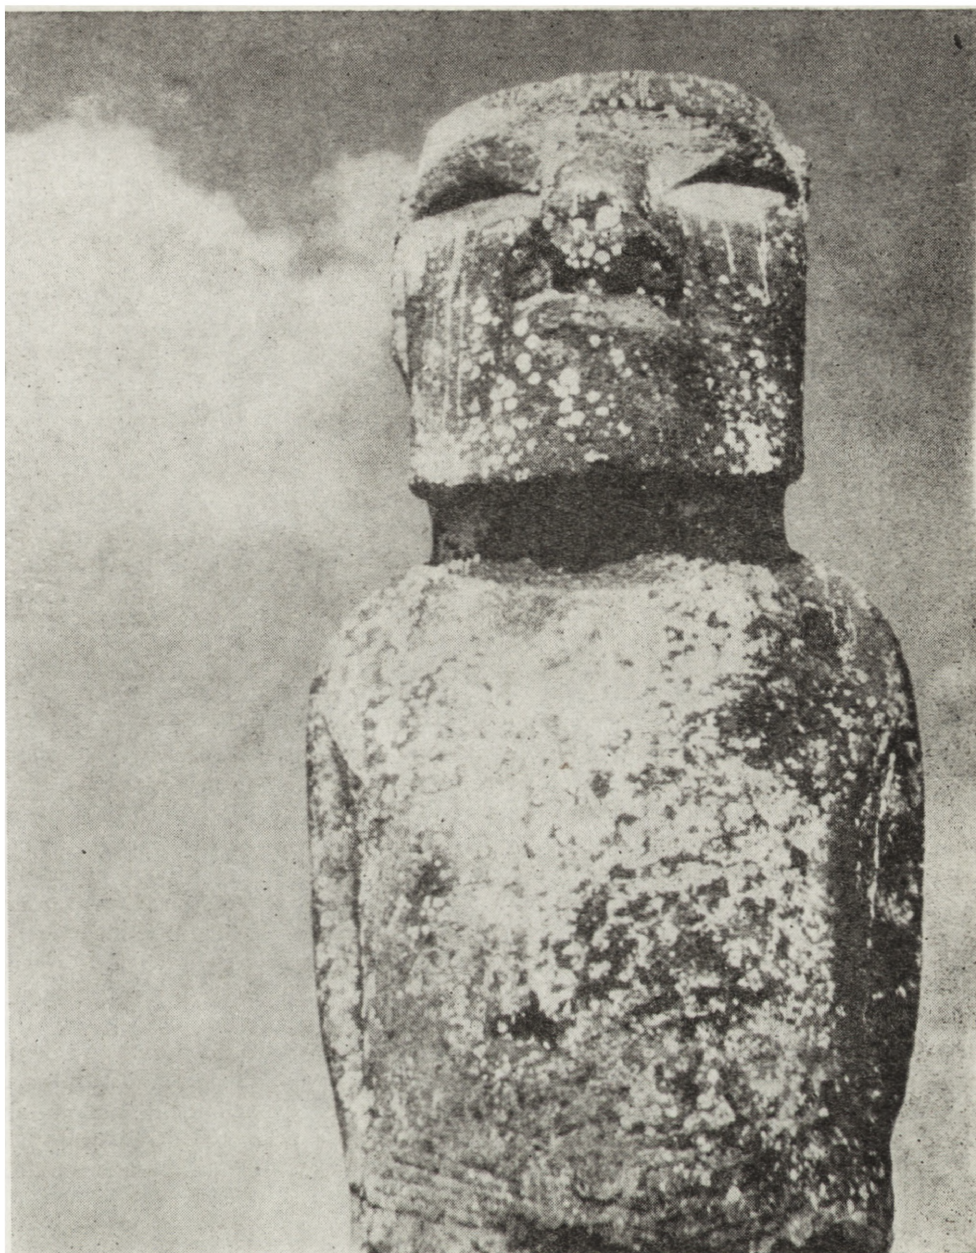
Oprócz szarych nawarstwień w oczodołach figur stojących, a także na innych fragmentach występują również białawe, jasnoszare lub żółtawe porosty (il. 12). Badania pozwoliły ustalić, że są to porosty listkowe i skorupiaste. Pod pierwszymi z nich, tworzącymi naloty miękkie, kamień jest znacznie osłabiony. Pod porostami skorupiastymi, twardymi, kamień zachowuje dużą twardość i wytrzymałość.

11. Rzeźba pokryta porostami (Ahu Akivi)

11. Moai sculpture covered with lichens (Akivi Ahu)

W przeciwieństwie do wyżej omówionych nawarstwień, można dość łatwo usunąć glony oraz porosty listkowate. Za pomocą wody i miękkiego pędzla usunięto je bez trudu z powierzchni osłabionych, jednak uszkadzając cienką warstewkę kamienia. Występujące natomiast glony na powierzchniach dobrze zachowanego kamienia były trudniej usuwalne i trzeba było je rozmiękczać kompresami bądź pocierać dość mocno pędzlem. Porosty listkowate były we wszystkich wypadkach łatwo usuwalne.

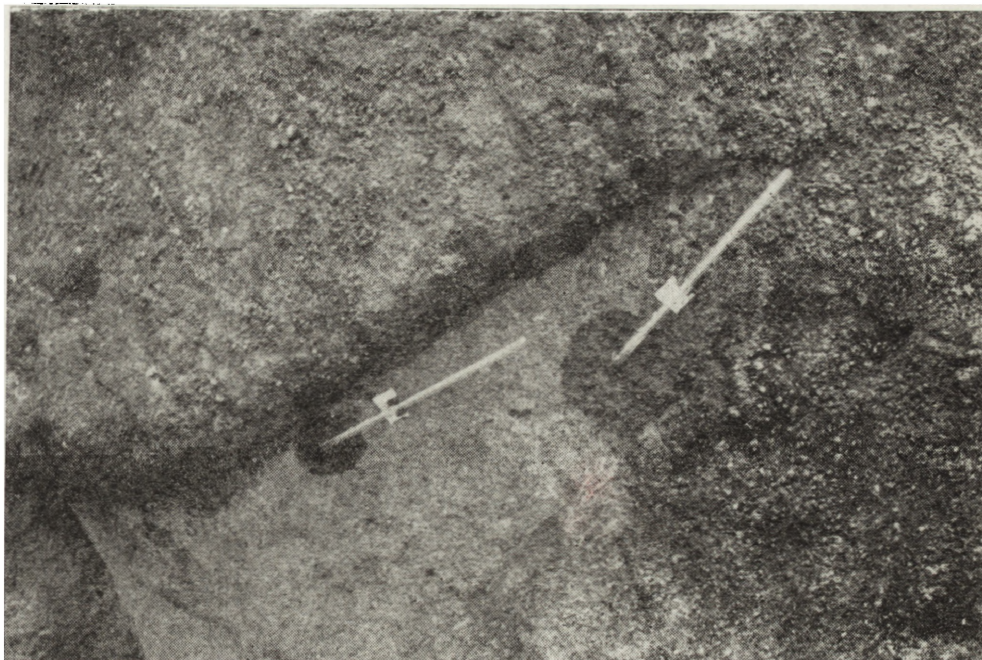
W celu określenia uszczelnienia kamieni zbadano – za pomocą kalibrowanej rurki szklanej<sup>2</sup>, jednostronnie zatopionej i zagiętej przy otwartym końcu pod kątem 90° – zdolność kapilarnego przemieszczania się cieczy (il. 13). Na podstawie wyników badań stwierdzono, że w zależności od stanu zachowania kamienia i występujących nawarstwień woda wnikała w pory z różną szybkością. Najszybciej chłonił ją kamień o zniszczonej powierzchni (średnio 1 ml przez 9 min.), wolniej kamień o mniejszym stopniu zniszczenia powierzchni (1 ml wsiąkał około 21 min), a w kamień pokryty nawarstwieniami powierzchniowymi woda w ogóle nie przenikała bądź bardzo wolno (w zależności od ich grubości). Znacznie szybciej od wody wnikała benzyna – w partie zniszczone od 18 do 47 sek. (1 ml), a w pokryte nawarstwieniami – około 2 min.

Także duże różnice w szybkości wnikania cieczy występowały na fragmentach, które odsłonięto z ziemi. Nie są one zniszczone i nie zawierają żadnych nawarstwień. Czas wnikania 1 ml wody wynosił 51 min., a benzyny 2 min. i 12 sek.

Ponieważ woda z uwagi na większe napięcie powierzchniowe powinna przemieszczać się w kapilarach szybciej niż benzyna, należy przypuszczać, że odwrotny wynik był spowodowany pęcznieniem składników ilastych kamienia.

12. Pomiarzy zdolności kapilarnego wnikania cieczy w pory kamienia prowadzone na szyi rzeźby pokrytej nawarstwieniami opalowymi (mała plama) oraz na partii o zniszczonej powierzchni

12. Measurements of the ability of a capillary penetration of fluids into stone pores on the neck of the sculpture covered with opal deposits (a small spot) and on impaired surface
