Ochrona Zabytków 41/4 (163), 235-243

PIOTR STĘPIEN

KONSERWACJA WIELKICH ZABYTKÓW ANTYCZNYCH RZYMU W LATACH 1981–1987 *

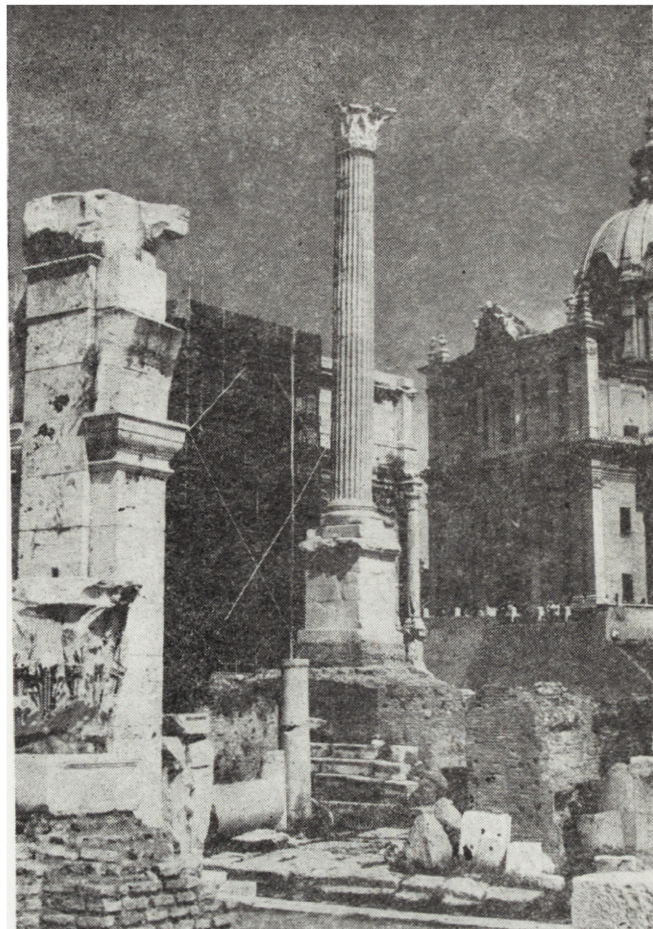
3. Forum Romanum, kolumna Fokasa po konserwacji

3. Forum Romanum – Fokas' Column after conservation

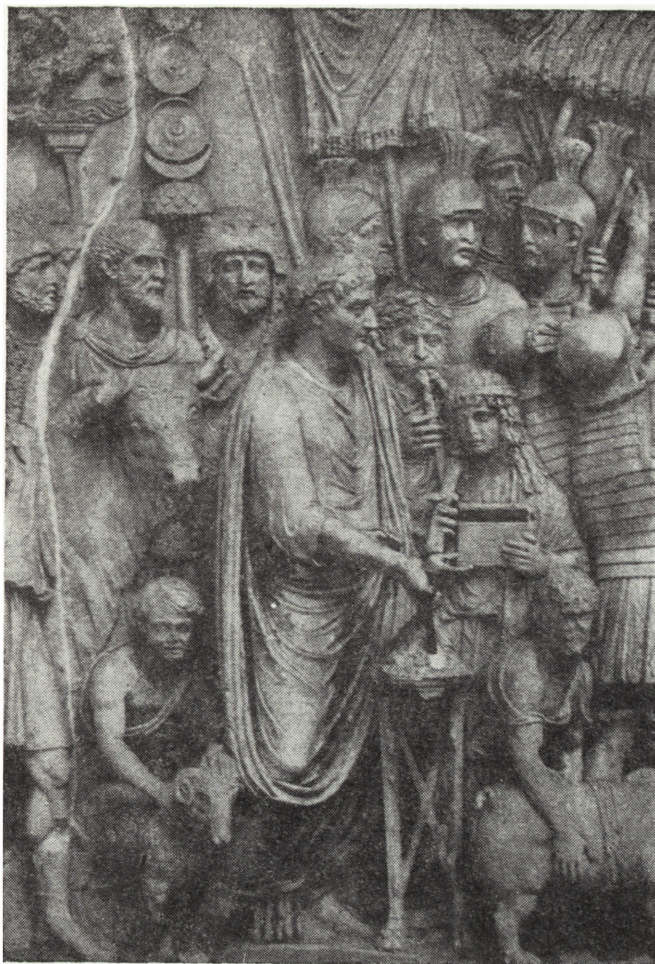
6. Jedna z płaskorzeźb łuku Konstantyna po oczyszczeniu i wypełnieniu pęknięć

6. One of the bas-reliefs from the Constantine's Arch after cleansing and filling-up of cracks

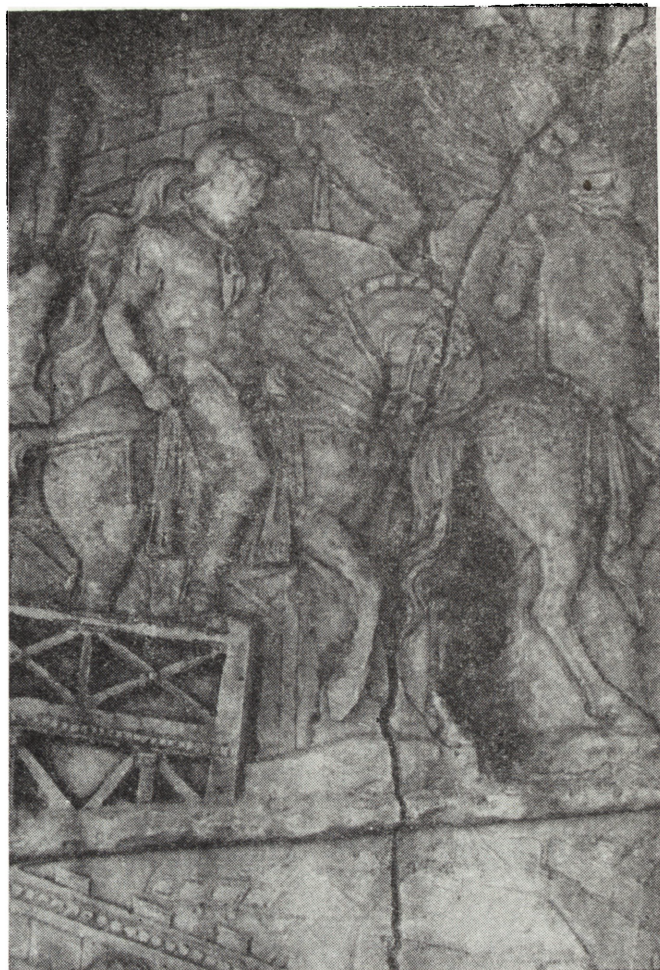
7. Kolumna Trajana, fragment reliefu przed oczyszczeniem (we wgłębieniach czarne nawarstwienia)

7. Trajan's Column – detail of a bas-relief prior to cleansing (black stratifications in cavities)

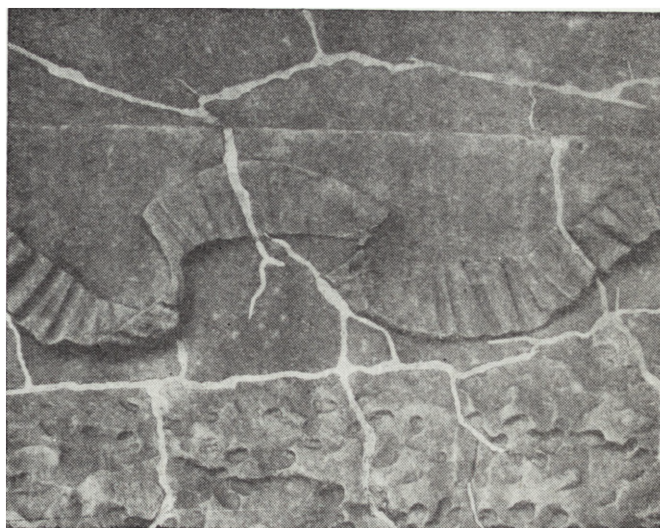
8. Kolumna Trajana, fragment powierzchni marmuru po wypełnieniu pęknięć zaprawą wapienną (przed scaleniem kolorystycznym)

8. Trajan's Column – detail of the marble surface after filling-up cracks with lime mortar (before colour integration)

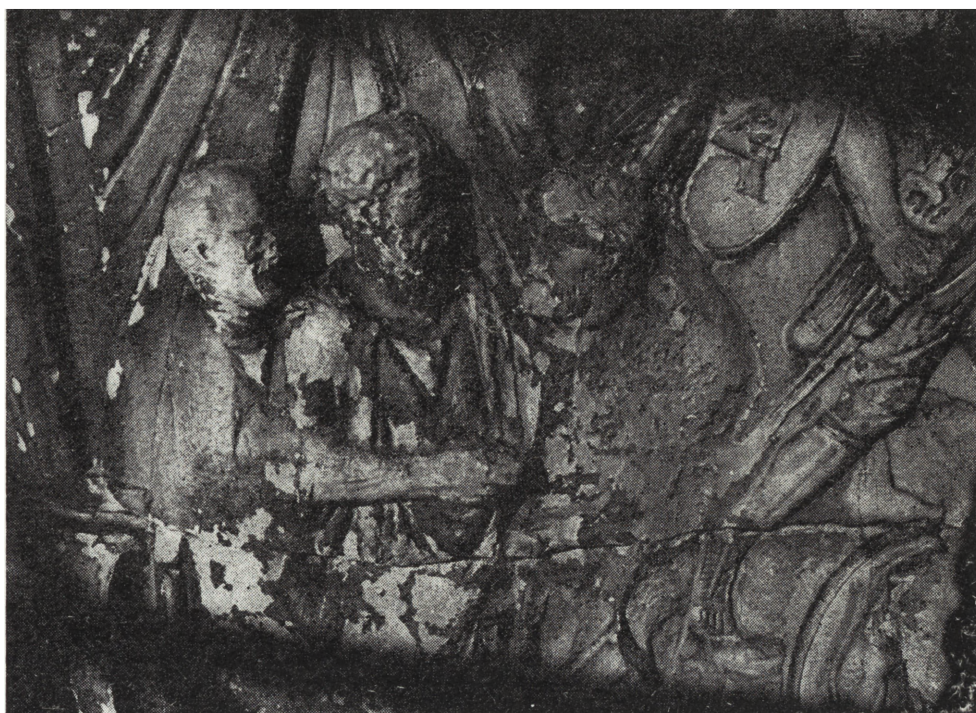
10. Kolumna Marka Aureliusza, fragment reliefu po wstępnym oczyszczeniu; widoczne resztki warstw ochronnych i uszkodzenia marmuru

10. Column of Marcus Aurelius – detail of a bas-relief after preliminary cleansing; to be seen remaining parts of protective layers and damages in the marble

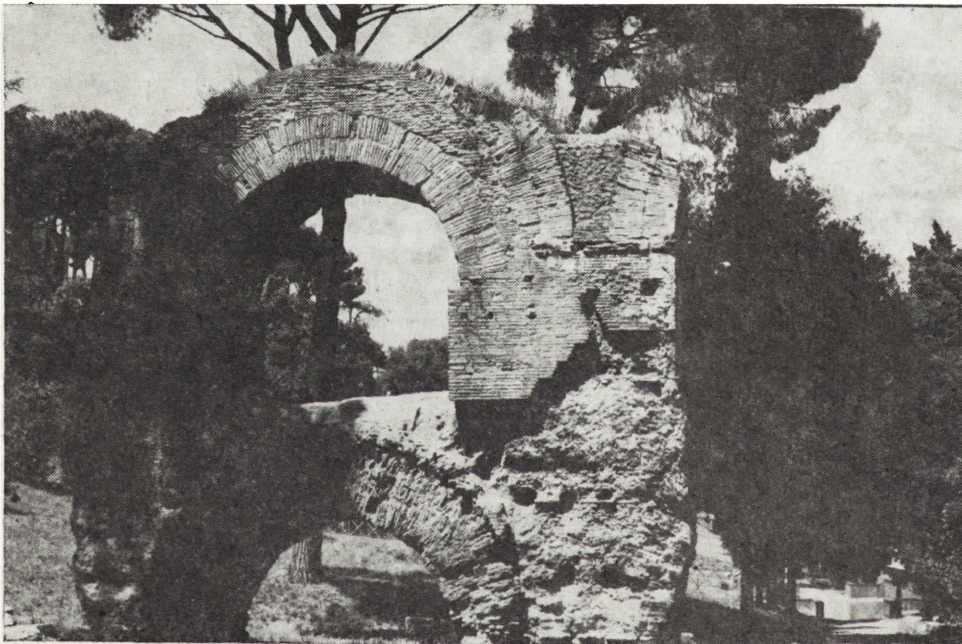
12. Ruiny akweduktu doprowadzającego wodę na Palatyn; widoczne ubytki ceglanego oblicowania

12. Ruins of the aqueduct supplying water to Palatine; to be seen missing parts in the brick facing
