Projektowanie uniwersalne w procesie rewitalizacji. Przykład odnowy ulicy św. Marcin w Poznaniu z perspektywy Poznańskiej Mapy Barrier

Universal design in the revitalization process. Example of the renovation of św. Marcin's street in Poznań from the perspective of the “Poznańska Mapa Barrier”.

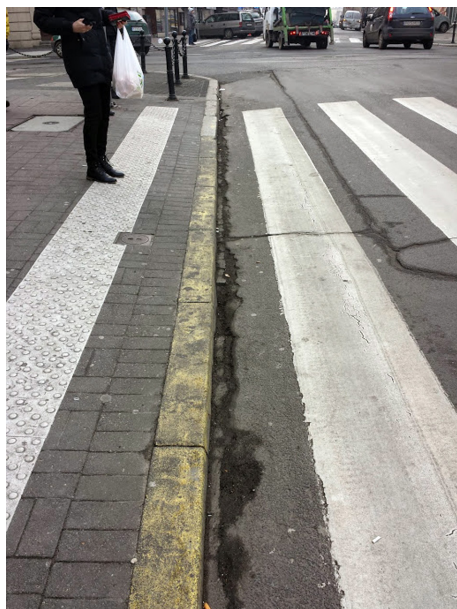
- 6 barier z kategorii „Nieodpowiednie przejście dla pieszych” (ryc. 3) (wśród tych barier wyszczególniono: brak sygnalizacji dźwiękowej; nierówności nawierzchni na przejściu; zły stan techniczny wypustek oraz brak sygnalizacji dźwiękowej; brak wypustek przy krawędziach chodników; nawierzchnię utrudniającą przejście);
- 1 bariera z kategorii „Nieodpowiednia kładka” (ryc. 4) (była to kładka zbyt krótka oraz o nieodpowiednim kącie nachylenia).

Ryc. 3. Przykład bariery z kategorii „Nieodpowiednie przejście dla pieszych”
Źródło: Poznańska Mapa Barier.

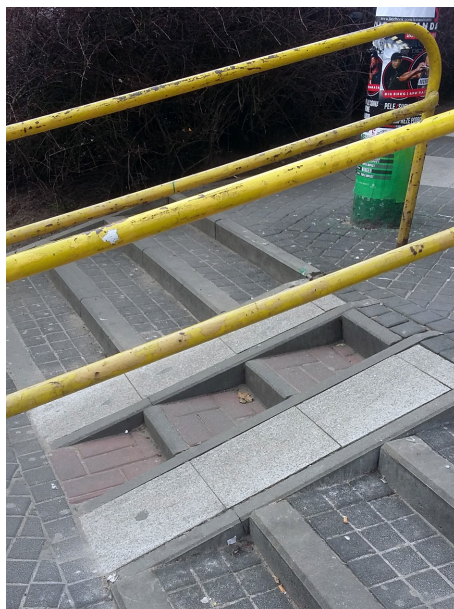
Ryc. 4. Przykład bariery z kategorii „Nieodpowiednia kładka”
Źródło: Poznańska Mapa Barier.

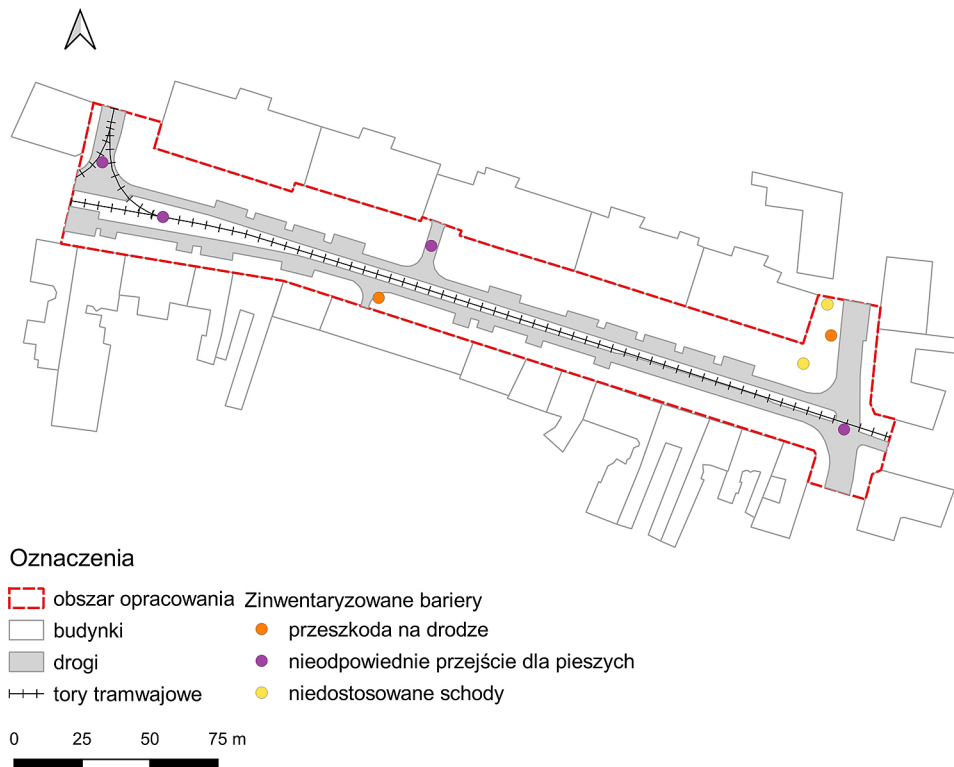
- 4 bariery z kategorii „Nieodpowiednie przejście dla pieszych”,
- 2 bariery z kategorii „Przeszkoda na drodze”,
- 2 bariery z kategorii „Niedostosowane schody”.

Ryc. 5. Bariery występujące w zrewitalizowanej części ulicy św. Marcina
 Źródło: opracowanie własne.

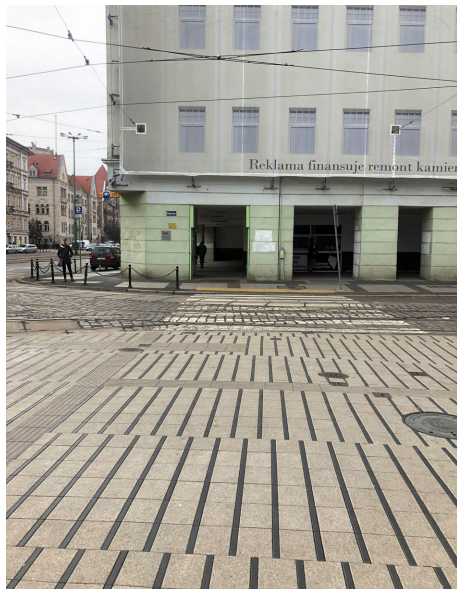
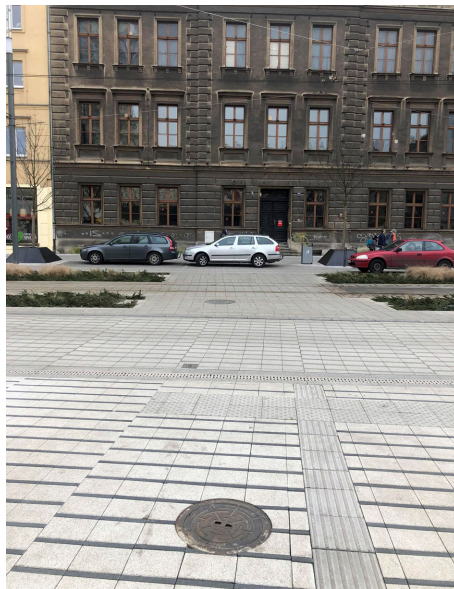
Zinwentaryzowane bariery sklasyfikowane w kategorii „Nieodpowiednie przejście dla pieszych” to miejsca, które stanowią największe zagrożenie dla użytkowników badanej przestrzeni. Zagrożenie to wynika z faktu, że cały ten obszar stanowi zgodnie z zasadami ruchu drogowego strefę zamieszkania, czyli taką, po której pieszy może poruszać się po całej szerokości drogi i ma pierwszeństwo przed pojazdami. Niestety ciężko o przełożenie zapisów prawnych na życie codzienne tej ulicy. Trudno sobie wyobrazić, że pieszy pójdzie tą częścią św. Marcina, która przeznaczona jest dla ruchu samochodowego i tramwajowego. Właśnie to ciągi piesze przecinane są ulicami, po których poruszają się samochody oraz tramwaje, co powoduje, że obszary te uznawane są za bariery, ponieważ mogłyby

być użytkowane przez wszystkich uczestników, ale są użytkowane głównie przez samochody i tramwaje, przez co ruch pieszy ogranicza się tylko do zewnętrznych stron ulicy. Fakt, że ruch pieszy został „zepchnięty” do krawędzi ulicy, podkreśla ją linie naprowadzające osoby z dysfunkcjami wzroku, które sugerują, że osoby te powinny chodzić właśnie w tych częściach św. Marcina, oraz okoliczność, że linie te kończą się w momencie zbliżania się do części ulicy wykorzystywanej głównie przez pojazdy. Powodami, które sprawiły, że miejsca uważane za przejścia dla pieszych znajdujące się na obszarze opracowania zostały uznane za bariery architektoniczno-urbanistyczne, są to przede wszystkim brak kontrastowych pasów wypustek o odpowiedniej długości wzdłuż krawędzi jezdni oraz w jednym przypadku zły stan techniczny nawierzchni na przejściu (ryc. 6). Podczas inwentaryzacji wykazano, że wypustki mające za zadanie informowanie o zbliżaniu się do przejścia dla pieszych osób słabo widzących bądź niewidomych są koloru jasnoszarego, który nie tworzy kontrastu dla nawierzchni znajdującej się dookoła. Dodatkowo istniejące wypustki nie odpowiadają szerokości całego przejścia dla pieszych, a jedynie części, stwarzając w ten sposób zagrożenie dla pieszego (ryc. 7). Jedno z inwentaryzowanych przejść we wschodniej części obszaru opracowania, będące jednocześnie jego granicą charakteryzuje się złym stanem technicznym

nawierzchni – szczególnie bezpośrednio przy torach tramwajowych. Taka bariera może stanowić duży problem dla osób niedowidzących (potknięcia się), osób poruszających się na wózku inwalidzkim (możliwość „utknięcia” wózkiem na torach), a także dla rodziców prowadzących wózki z dziećmi.

Ryc. 6. Nieodpowiednie przejście dla pieszych na zrewitalizowanej części ulicy św. Marcin

Ryc. 7. Nieodpowiednie przejście dla pieszych na zrewitalizowanej części ulicy św. Marcin

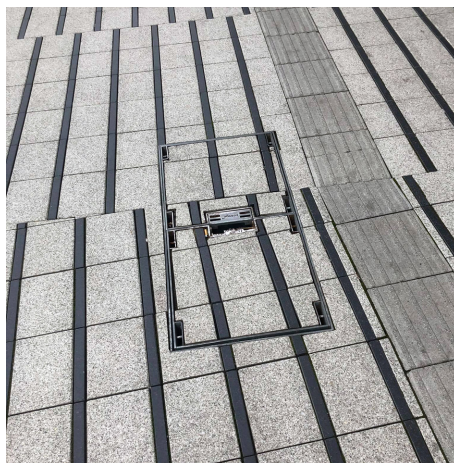
Kolejne zinwentaryzowane bariery sklasyfikowano w ramach kategorii „Przeszkoda na drodze”. Wśród nich znalazła się uszkodzona studzienka kanalizacyjna (ryc. 8), której pokrywa ma ubytek, przez co stwarza zagrożenie szczególnie dla osób słabo widzących bądź niewidomych, które poruszają się przy użyciu białej laski wzdłuż płytek znajdujących się obok wytyczających ciąg pieszy. Drugą przeszkodą na drodze jest wcześniej wspomniany układ płytek, który w zachodniej części obszaru opracowania prowadzi użytkownika wprost na ścianę, na której znajduje się grafika przedstawiająca założenie projektowe odnowy ulicy

Ryc. 8. Przeszkoda na drodze w zrewitalizowanej części ulicy św. Marcin

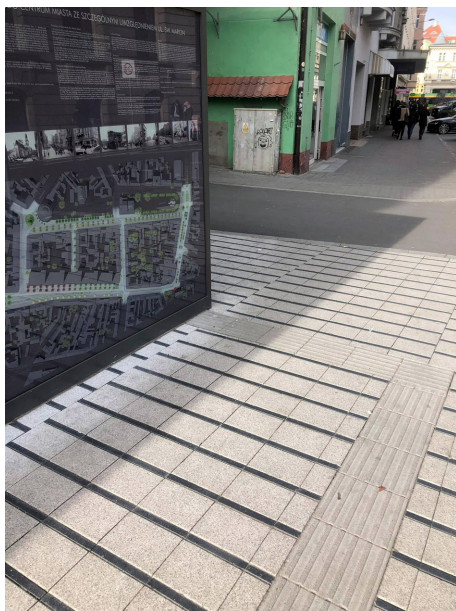
Ryc. 9. Przeszkoda na drodze w zrewitalizowanej części ulicy św. Marcin
Źródło: zasoby własne autorów.

św. Marcin (ryc. 9). Osoba poruszająca się wzdłuż linii naprowadzających zostanie wprowadzona w błąd i sytuację bez wyjścia, gdyż nie ma żadnej alternatywy w postaci innych linii, z których mogłaby skorzystać, aby móc kontynuować wędrowkę. Nawet jeśli taki był zamysł autorów, że szlak ten ma prowadzić wprost na ściankę z infografiką, trzeba uznać to za złe rozwiązanie z co najmniej dwóch względów. Po pierwsze osoba nie jest poinformowana, że porusza się „ślepą uliczką”, która prowadzi donikąd, a po drugie, na ściance przedstawiającej założenia projektowe nie ma informacji napisanych alfabetem Braille’a, tak więc osoba, która niedowidzi, będzie miała problemy z jej odczytaniem.

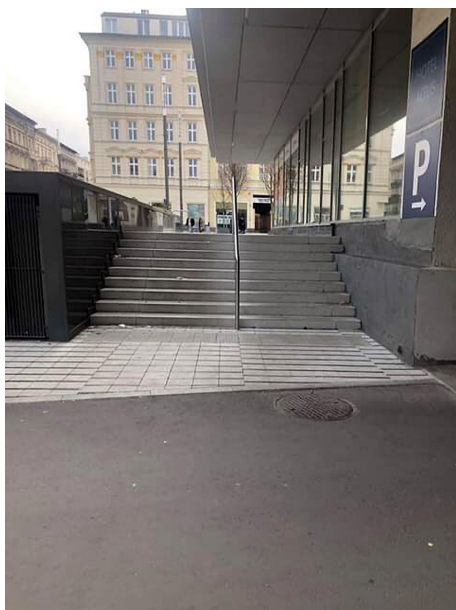
Ryc. 10. Niedostosowane schody w zrewitalizowanej części ulicy św. Marcin
Źródło: zasoby własne autorów.

Ryc. 11. Niedostosowane schody w zrewitalizowanej części ulicy św. Marcin
Źródło: zasoby własne autorów.

obszarze opracowania schody znajdują się we wschodniej części, przy skrzyżowaniu ulic św. Marcin oraz Franciszka Ratajczaka. Podczas inwentaryzacji zostały one uznane za bariery architektoniczno-urbanistyczne ze względu na brak barwnego oznaczenia pierwszego i ostatniego stopnia, wypustek wzdłuż całej długości stopni oraz podjazdu dla wózków (ryc. 10, 11).

wypustki oznaczające koniec chodnika i zbliżanie się przechodnia do jezdni były w odcieniach dopasowanych do reszty infrastruktury niż wygodne korzystanie z tej części ulicy przez społeczeństwo. Podobna sytuacja występuje przy schodach. Jak już wspomniano, zostały one uznane za barierę, gdyż nie mają m.in. kontrastujących z resztą powierzchni zakończeń, które są istotną informacją o końcu lub początku schodów dla osób z dysfunkcjami wzroku.
