MARTA KRAHEL*

ATYPOWE ZABYTKI SZKUTNICTWA WCZESNOŚREDNIOWIECZNEGO ZE STANOWISKA 3 W WOLINIE

ATYPICAL ARTEFACTS OF EARLY MEDIEVAL SHIPBUILDING FROM SITE 3 IN WOLIN

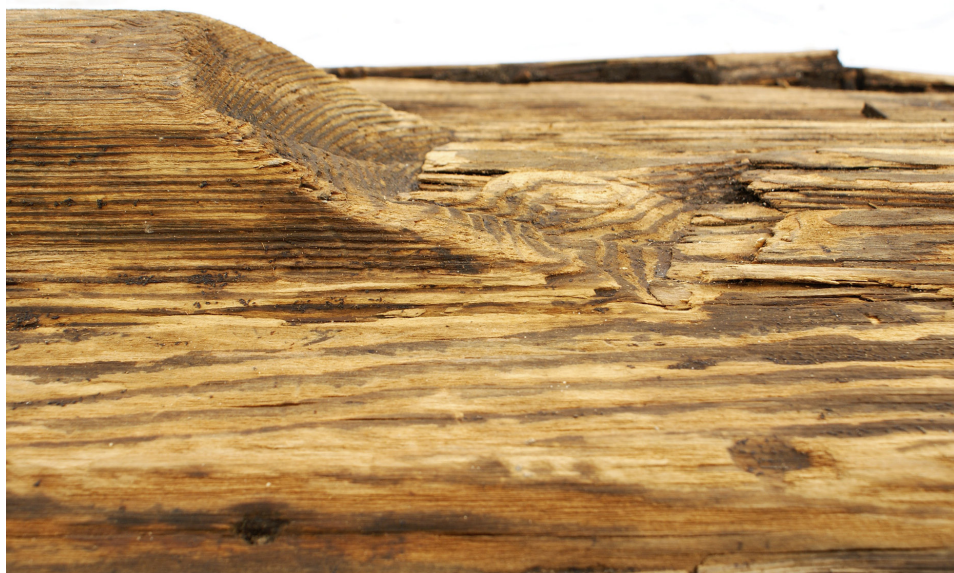
Ryc. 3. Wolin, stan. 3. Ślad po wtórnym ścięciu części pionowej stępki – nr inw. 514 (fot. M. Krahel)

Ze względu na uszkodzenie w wyniku wtórnego użytkowania, oryginalna długość nie jest uchwytna⁸. Zachowany na 6 cm długości płasko-skośny zamek do łączenia ze stwą posiada delikatny ślad po gwoździu, którego trzpień liczył 0,4 cm grubości. Zapewne istniał kolejny gwoździe wzmacniający połączenie kila ze stwą, jednak odpowiedni ślad nie przetrwał. Sposób łączenia stępki z pierwszym pasem poszycia jest niejednoznaczny. Przy omawianym złączeniu można zaobserwować wyprofilowaną na głębokość 1 cm i 6 cm szerokości powierzchnię na przyjęcie klepki przystępkowej. Musiała niegdyś mierzyć 80 cm długości, a łączono ją z kilem za pomocą siedmiu gwoździ podobnych do powyższego. Po wewnętrznej stronie stępki owe żelazne elementy zostawiły leżkowate smugi długości około 2,5 cm.

⁸ Kraniec stępki został odcięty od brakującej części, po czym całkowicie ścięto pion kila na długości 50 cm w celu wyrównania powierzchni nowo powstającej deski.

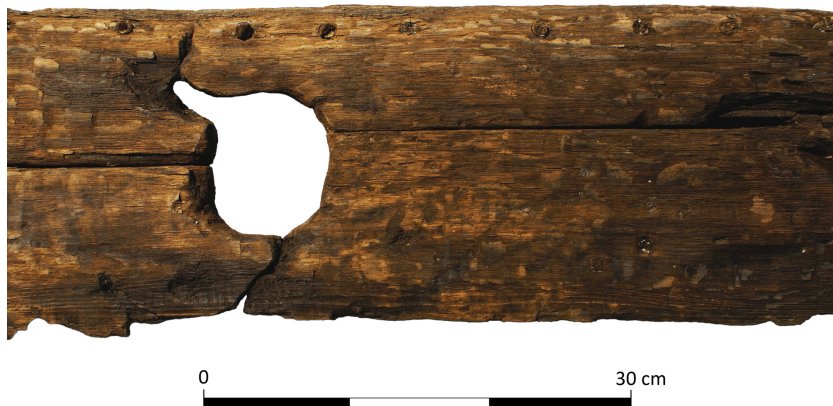
Ryc. 8. Wolin, stan. 3. Konstrukcja i usytuowanie otworu na wiosło – nr inw. 517 (fot. M. Krahel)

Najistotniejszą cechą charakterystyczną omawianej klepki są wspomniane powyżej dwa otwory na wiosła (ryc. 8). Ich wymiary były nieco większe niż w kolejnym nadburciu; przeciętna średnica obu wyniosła 9,5 cm, a wraz z przedłużeniem/szczeliną – 13-13,5 cm. Taka wartość sygnalizuje, iż maksymalna szerokość pióra wiosła operującego w tych otworach nie mogła być większa niż 11-12 cm. Co istotne, odległość pomiędzy otworami sięgała niespełna 80 cm. Zastanawiająca jest również obecność żelazistego śladu po nicie w postaci odcisku po rombówatej podkładce. Znajdował się bliżej końca klepki niemal na środku jej szerokości i najprawdopodobniej tworzył dodatkowe wzmocnienie wiązania poprzecznego.

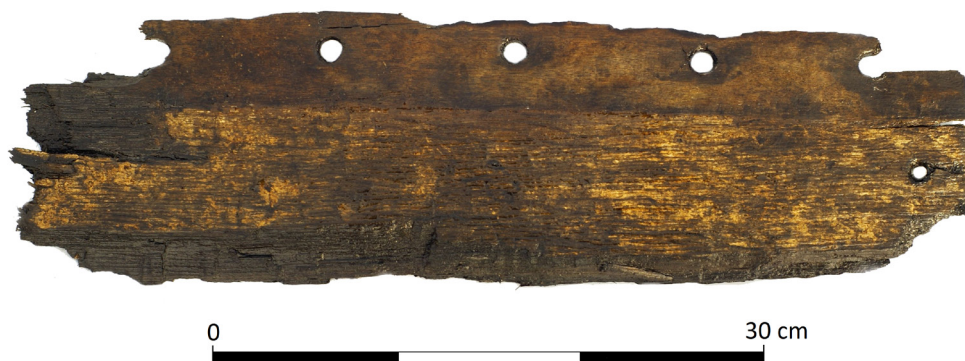
Ryc. 10. Wolin, stan. 3. Fragment klepki o zabarwionej na żółto powierzchni. Widoczne ukośnienie – nr inw. 11 (fot. M. Krahel)

Wyjątkową i wyróżniającą się cechą trzech niewielkich fragmentów klepek ze stan. 3 było nietypowe, żółtawe zabarwienie powierzchni (ryc. 10). Zauważono nienaturalny odcień drewna strony zewnętrznej tych ułamków planek, przywodzący na myśl intencjonalne koloryzowanie. W związku z tą rzadko spotykaną tendencją trudno jednoznacznie rozsądzić, czy owe elementy budowały niegdyś jedną łódź. Ze względu na podobny rodzaj surowca (*Quercus* sp.) i uszczelnienie mszaste zachowane na szwach (*Brachythecium glareosum*), można z dużym prawdopodobieństwem zaaprobować to założenie. Najbliższą analogią i jednoznacznie odpowiedzią na celowość takiego zabiegu są burty statków Skuldelev oraz Hedeby (Crumlin-Pedersen 1997, s. 87; Crumlin-Pedersen i Olsen 2002, s. 61).

Badania fizykochemiczne przeprowadzone przez Kirsten Jespersen wykazały, iż żółtawe zabarwienie planek uzyskano w wyniku pokrycia ich powierzchni kombinacją żółtej ochry, smoły drzew iglastych, żywicy oraz oleju lnianego. Tak potraktowane drewno miało zostać nie tylko zakonserwowane i zabezpieczone, lecz również służyć prezentacji pewnych walorów estetycznych i dekoracyjnych. Znamienne jest, że do tej pory nie omówiono przykładów zastosowania podobnych czynności wobec poszycia burt strefy południowobałtyckiej. Jest bardzo prawdopodobne, iż prezentowane, drobne elementy ze stan. 3 są tego pierwszym uchwytnym dowodem.
