Anna Jaworska *

DWÓR W WOLI PRZATOWSKIEJ – HISTORIA I ZAGOSPODAROWANIE

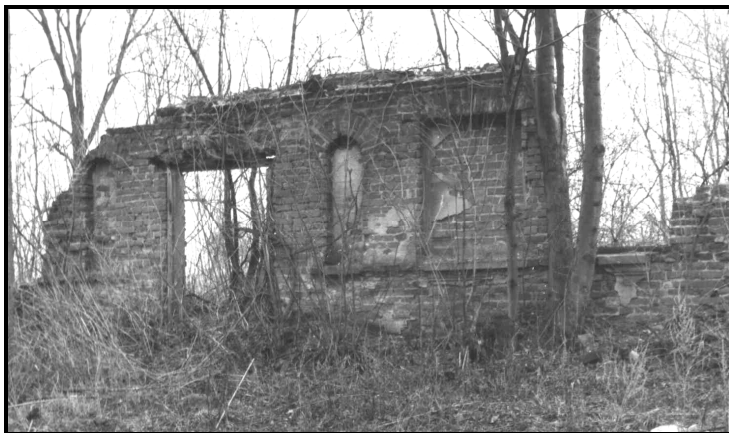
budynku, porośnięte dziko rosnącymi krzewami i młodymi drzewami (fot. 1).

Fot. 1. Ruiny zachodniej ściany dworu w Woli Przatowskiej

Pozostałości w terenie pozwalają na bardzo ogólne stwierdzenie głównych rysów układu przestrzennego założenia dworsko-parkowego. Widoczne są drogi dojazdowe do dworu i dawnej zabudowy folwarcznej, stawy i kilka budynków gospodarczych, w tym spichlerz. Nie można jednak nic stwierdzić o samym dworze: jego wyglądzie, kubaturze, zajmowanej powierzchni itp. Zachowane do dziś ruiny zachodniej ściany budynku świadczą tylko o jego istnieniu, ukazują zaledwie kilka elementów architektoniczno-budowlanych, m.in. pierwsze okna od drzwi były węższe od pozostałych i od góry zakończone półkoleściami, na fragmentach ścian od wewnątrz dawnego dworu zaznacza się błękitny kolor tynku.

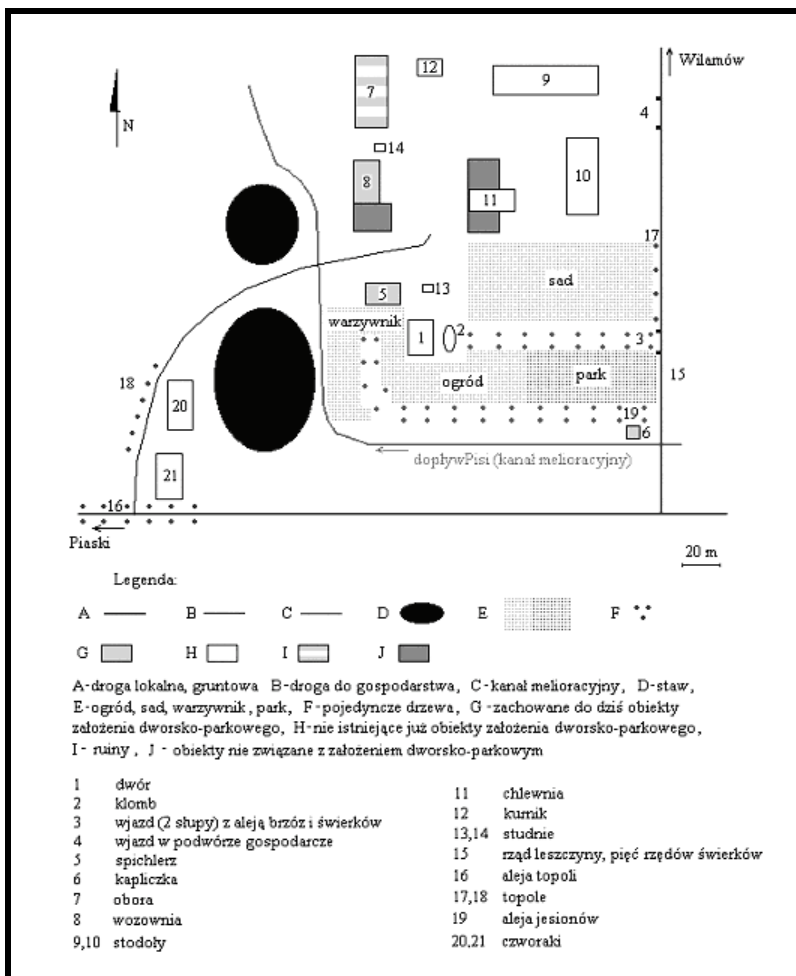
Późniejszy dwór został wybudowany w pierwszej połowie XIX w. Całość założenia dworsko-parkowo-folwarcznego obejmowała przestrzeń pomiędzy prostopadle ułożonymi względem siebie drogami: z Wilamowa do Woli Przatowskiej i z Woli Przatowskiej do Piasków (rys.2).

Dwór zwrócony był elewacją frontową na wschód. Do niego prowadziły dwie aleje. Jedna z nich, złożona ze świerków i brzoź, kończyła się klombem porośniętym tulipanami i różami. Po obu stronach alei, za drzewami, znajdowały się żywopłoty złożone z krzewów porzeczki i agrestu. Na północ od alei był sad oddzielający dwór od podwórza folwarcznego. W sadzie, oprócz kwiatów, jabłoni, rosło 49 orzechów włoskich.

Rys. 2. Plan sytuacyjny założenia dworsko-parkowo-rolniczego
 w Woli Przatowskiej

Druga aleja, wysadzana jesionami usytuowana była równolegle, ale bardziej na południe w stosunku do poprzedniej. Przy wjeździe znajdowała się kapliczka (fot. 2).

Przestrzeń pomiędzy alejami wypełniona była parkiem i ogrodem, który rozciągał się również na tyłach dworu. Ogród i park poprzecinane były ścieżkami łączącymi aleję jesionów z podjazdem oraz z boczną (południową) elewacją dworu. Dalej, w kierunku zachodnim, za budynkiem dworu i aleją jesionów, położony był warzywnik z ogrodem oraz staw. Całość założenia dworsko-parkowego ograniczona była od południa i zachodu kanałem melioracyjnym (dopływem Pisi).

Na podwórzu folwarcznym, opartym na planie prostokąta, znajdowały się budynki gospodarcze: dwie stodoły, obora, kurnik, chlewnia oraz wozownia. Do niego prowadziły dwa wjazdy: jeden z nich był na północ, równoległy w stosunku do wjazdu do dworu, od drogi do Wilamowa, drugi natomiast – od drogi do Piasków mijał dwa budynki czworaków, dwa stawy zasilane dopływem Pisi, spichlerz i docierał do podwórza między wozownią a chlewnią. Najbliżej dworu, na północny zachód od niego, położony był spichlerz.

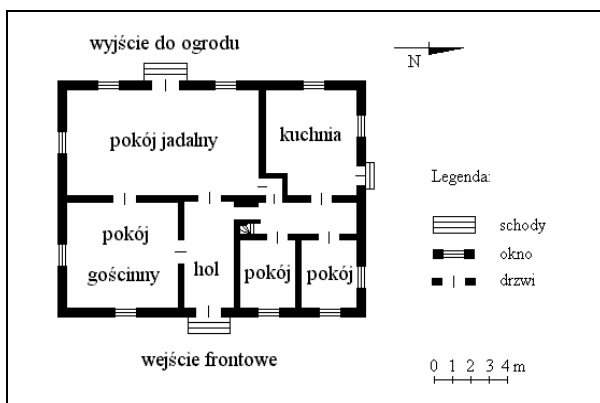
najważniejszy obiekt założenia, pełniący funkcje mieszkalne dla właściciela majątku i jego rodziny. Był to niewielki, murowany, parterowy budynek, pokryty gontem, z jednym kominem. Dwór nie miał ganka. Do drewnianych drzwi prowadziło jedynie kilka schodków. Po lewej stronie od drzwi mieściła się para okien, po prawej trzy okna.

Wnętrze dworu rozpoczynało się holem. Od niego wchodziło się na lewo do dużego pokoju, przeznaczonego dla gości (rys. 3). Z tego pokoju było przejście do kolejnego – jadalni, z której wychodziło się do ogrodu. Następnie z pokoju jadalnego wąskie przejście prowadziło do korytarza, w którym po lewej stronie były drzwi do kuchni, natomiast po prawej – para drzwi do oddzielnych pokoi. Jeden z nich należał do starszej pani, natomiast drugi – do właściciela majątku, Konstantego Cybulskiego. Z korytarza przechodziło się do holu lub można było po schodach wejść na poddasze, gdzie mieściły się pokoje dla córek: od strony północnej i południowej po dwa pokoje.

Rys. 3. Plan parteru dworu w Woli Przatowskiej

Do kuchni prowadziło z zewnątrz oddzielne wejście, przeznaczone dla służby. Wnosiła przez nie opał i mleko z piwnicy, mieszczącej się pod spichlerzem.

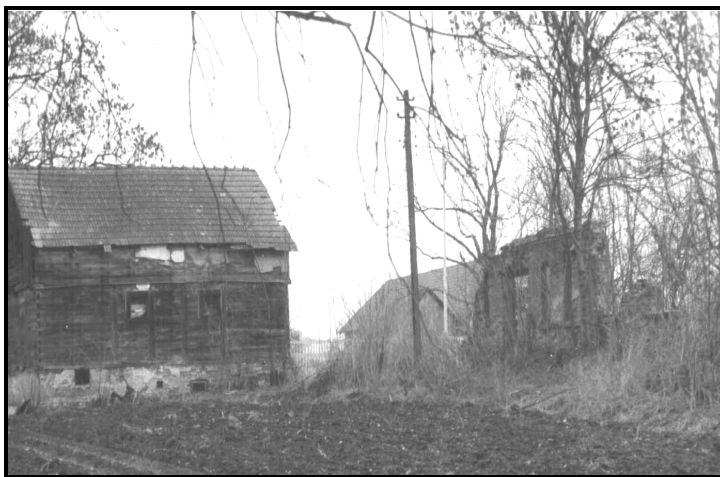
Niestety brak zainteresowania dalszym utrzymaniem i konserwacją spowodował powolne i nieodwracalne zniszczenie dworu. Ten sam los spotkał część budynków gospodarczych. Rozebrane przez miejscową ludność posłużyły jako źródło budulca do budowy własnych budynków gospodarczych. Pozostał jedynie spichlerz (fot. 3) i wozownia, które obecnie są w niewielkim stopniu wykorzystywane.

Fot.3. Budynek niszczonego spichlerza (po lewej, ruiny dworu (po prawej) oraz nowy budynek gospodarczy (w głębi)

Spichlerz częściowo służy jako magazyn na zboże, częściowo jako magazyn na węgiel. Wozownia natomiast jako magazyn narzędzi, niewielkiego sprzętu gospodarczego. Z obory pozostały ruiny. W miejscu dawnej chlewni obecnie budowany jest duży budynek gospodarczy. Teren wcześniej zajmowany przez budynki gospodarcze (dwie stodoły) obecnie jest polem uprawnym (rys. 4).

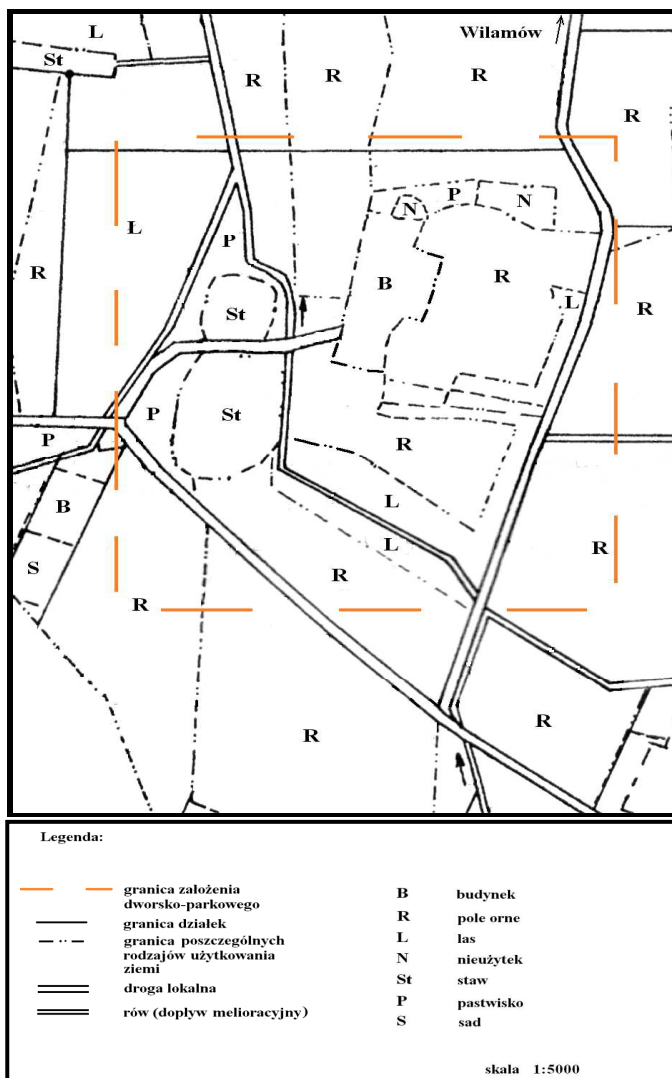
Rys. 4. Obecne użytkowanie ziemi na terenie założenia dworsko-parkowego w Woli Przatowskiej

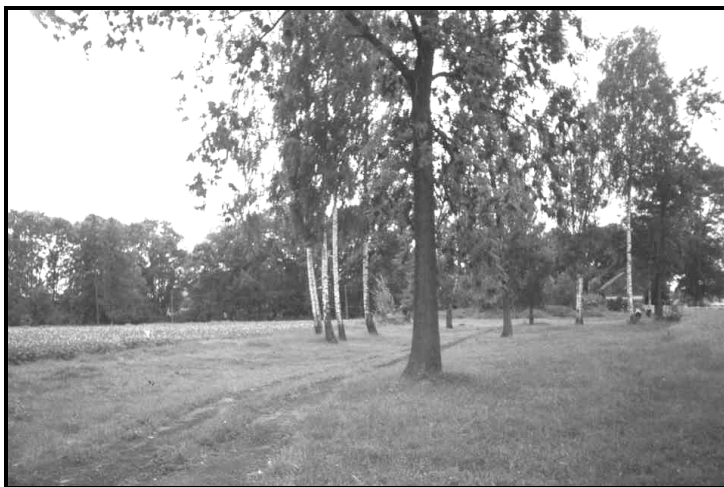
Z pięknego parku, ogrodu oraz alei dojazdowych pozostało jedynie kilka drzew – jesion, brzozy, świerki, leszczyna (fot. 4).

Fot. 4. Dawna droga dojazdowa do dworu wysadzana świerkami i brzoźami
