WYBRANE ZAGADNIENIA REWITALIZACJI I ADAPTACJI DO ZMIAN KLIMATU TRADYCYJNEJ ARCHITEKTURY WIEJSKIEJ

CASE STUDIES ON REVITALIZATION AND ADAPTATION TO CLIMATE CHANGES OF TRADITIONAL RURAL ARCHITECTURE

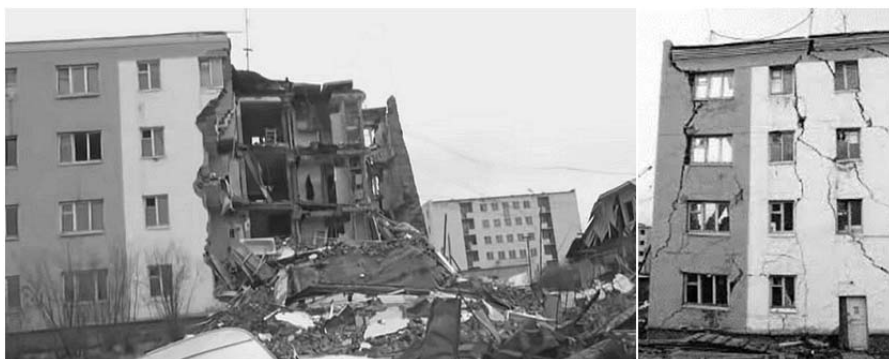
Zdjęcie 1, 2. Wpływ rozmarzającej wiecznej zmarzliny na fundamentowanie budynków; Syberia, Rosja.

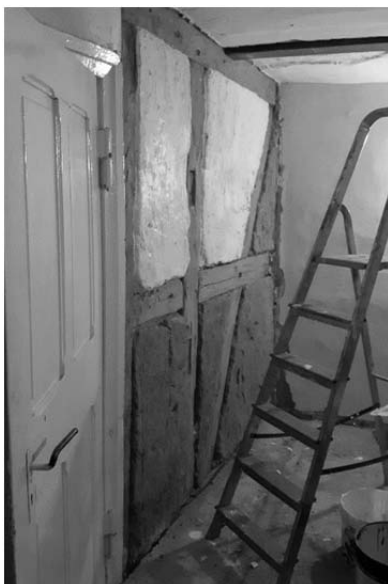
Zdjęcie 3. Praca przy restauracji ściany szachulcowej w budynku.

Budownictwo ryglowe pojawia się w XVII w., rozpowszechniając się w tym okresie przede wszystkim w gospodarstwach folwarcznych¹⁹. Tworzy je system pionowych słupów umieszczonych w narożach i w ścianach budynku, łączonych poziomymi ryglami. Ze względu na stosowany budulec wypełniający szkielet, na który składają się słupy i rygle poziome (stąd nazwa: technologia ryglowa) stosowano ogólnodostępny, łatwy w obróbce i tani wówczas materiał, czyli glinę lub szalunek z desek. Dość często zamiast ciężkiej gliny stosowano wypełnienia warkoczami z żytniej słomy nawinięte na szczapy drewniane i moczone w glinie, następnie oblepiane gliną zbrojoną wrzosami, plewami, igliwem lub nawet bydłą sierścią²⁰; takie rozwiązania, tj. wypełnienie strychulcem stosowano od terenu okolic Pałuk z wyjątkiem pasa nadnoteckiego²¹ po tereny Pomorza. Technologię tę zastosowano również pierwotnie w budynku będącym tematem niniejszego artykułu. W późniejszym okresie, zastępowano wypełnienia gliniane oraz szalunek drewniany płycinami z cegieł ceramicznych ze względu na ich przydatność pod kątem ochrony pożarowej²² oraz powszechne przekonanie o większej trwałości cegły ceramicznej nad cegłę z suszonej surowej gliny i gliny ubijanej w szalunku²³. Również i ta tendencja znalazła odzwierciedlenie w omawianym budynku, co przedstawiono na zdjęciach nr 3 i 4.

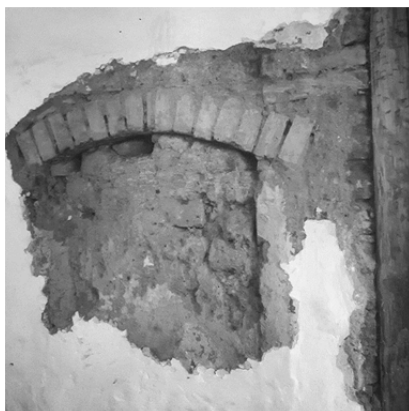
Zdjęcie 4. Poszukiwania pierwotnej „czarnej izby” w budynku.

umożliwiając bezpieczne posadowienie w strefie I na poziomie 0,8m. Jak zatem widać, przedmiotowe fundamenty nie dają bezpieczeństwa ze względu na ich poziom posadowienia. Zdaniem autora duże znaczenie ma tu sposób użytkowania obiektu przez ubiegłe 1,5 wieku, co opisane zostało w dalszej części niniejszego rozdziału, a reminiscencje tych działań można było w budynku odnaleźć (patrz zdjęcie 4.).

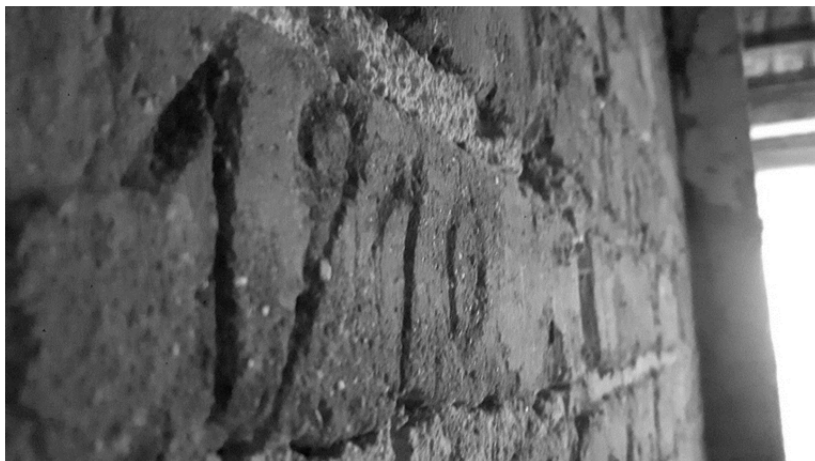
Zdjęcie 5. Datowanie prac budowlanych podczas wymiany płyt szachulca.

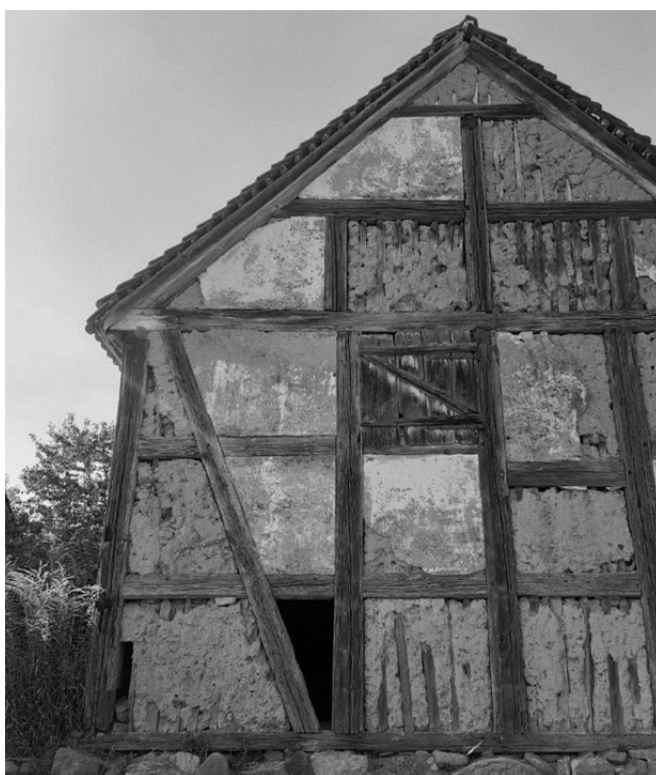
Zdjęcie 6. Schemat układu ramowego z zastrzałami w konstrukcji szachulcowej.

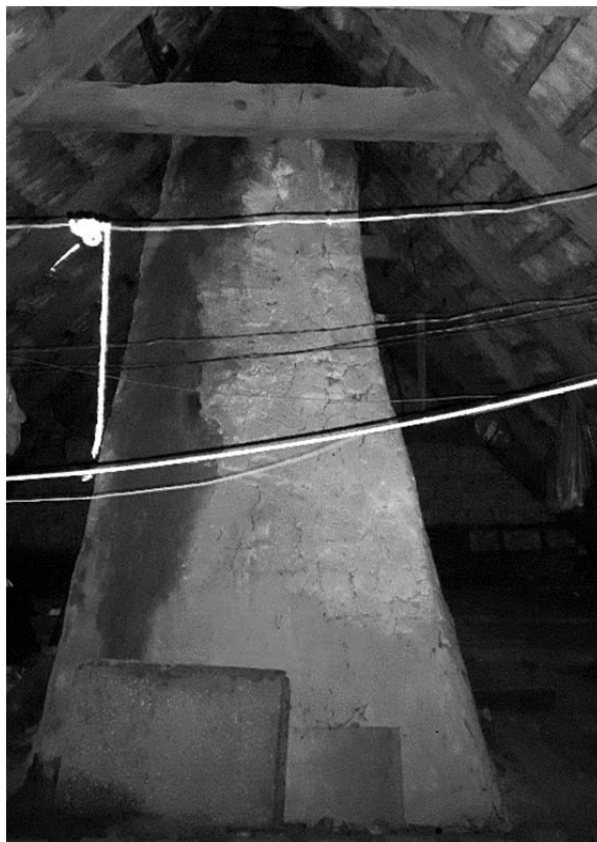
Zdjęcie 7. Gliniana „baba” w przedmiotowym budynku.

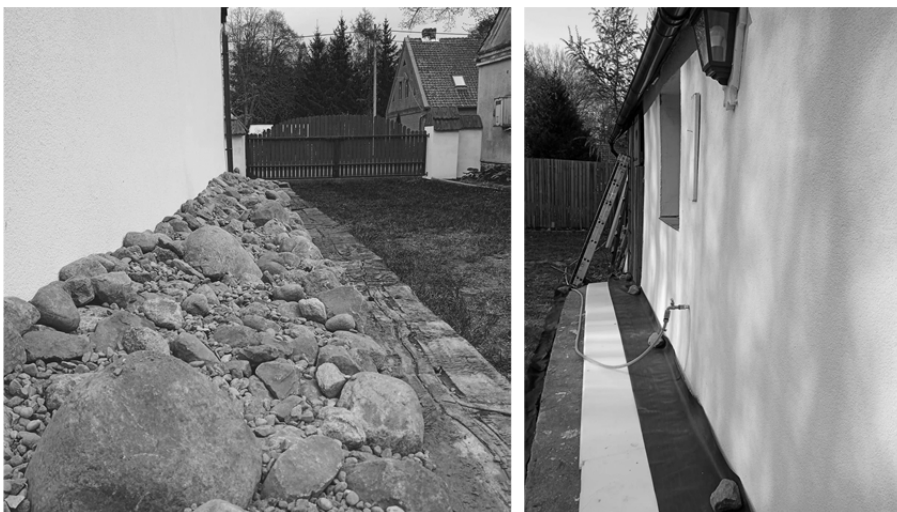
Zdjęcie 8, 9. Docieplenie na poziomie fundamentów

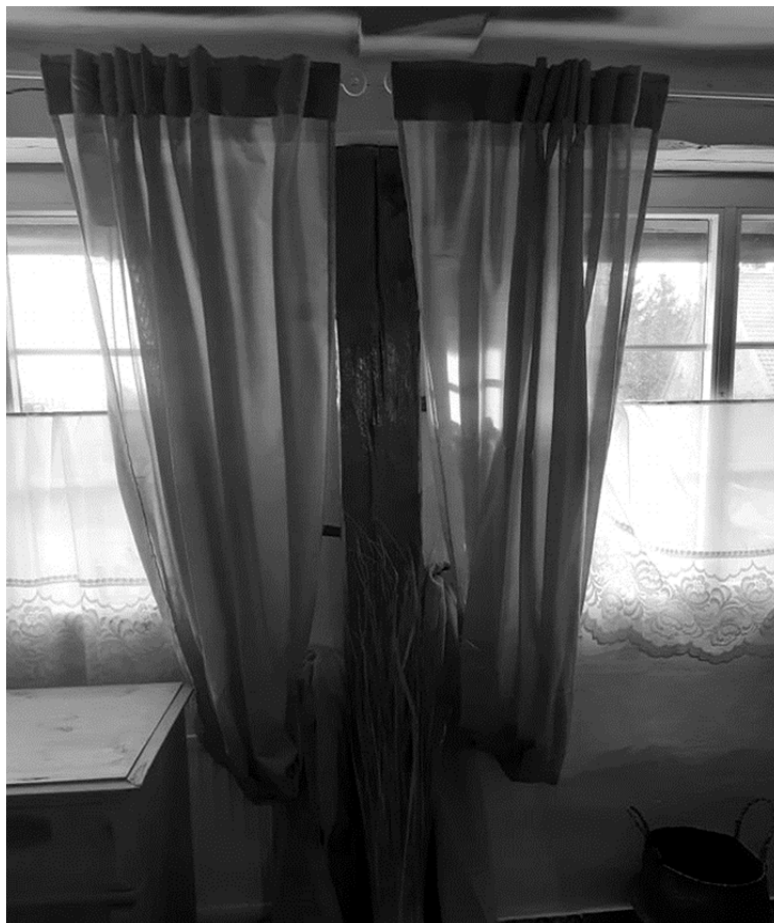
Zdjęcie 9. Odciążenie istniejącej konstrukcji dodatkowymi słupami.

Słupy szachulca zaczęły obciążać ławy punktowo. Wewnątrz budynku zdecydowano się na wykonanie nowych, przegłębionych fundamentów, na których osadzono słupy drewniane mające za zadanie odciążać istniejącą strukturę ryglową. Słupy te wykonano z drewna pozyskanego z rozbiórki stodoły pochodzącej z analogicznego okresu, przez co nowopowstała konstrukcja nie wyróżnia się na tle oryginalnej substancji. Dodatkowo działanie to w znaczący sposób ograniczyło ślad węglowy z zakresu emisji bezpośrednich, gdyż jako takie rozpatrywane były te prace budowlane, zgodnie z normą ISO 14064. Słupy te z racji możliwości technicznych, posadowiono już na odpowiednim poziomie, co w przyszłości pozwoli wyeliminować wpływ przemarzania na stopy fundamentowe. Nowoprojektowana konstrukcja przejęła obciążenia od konstrukcji dachu, wpisując się przy tym w autentyczny wystrój historycznego wnętrza budynku wiejskiego. Takie działanie pozwoliło na zachowanie autentyczności budynku przy minimalnym śladzie węglowym interwencji i jednoczesnym wydłużeniu cyklu życia obiektu.
