Barbara Bielinis-Kopeć,  
*historyk sztuki*  
 Wojewódzki Urząd Ochrony  
 Zabytków w Zielonej Górze

Dariusz Markowski  
*konserwator dzieł sztuki*  
 Zakład Konserwacji Malarstwa i Rzeźby Polichromowanej  
 Uniwersytetu Mikołaja Kopernika w Toruniu

**WYSTRÓJ WNĘTRZ DAWNEGO SANATORIUM W TRZEBIECHOWIE  
 DZIEŁO HENRY'EGO VAN DE VELDE  
 STAN BADAŃ I PRAC KONSERWATORSKICH W LATACH 2004-2005**

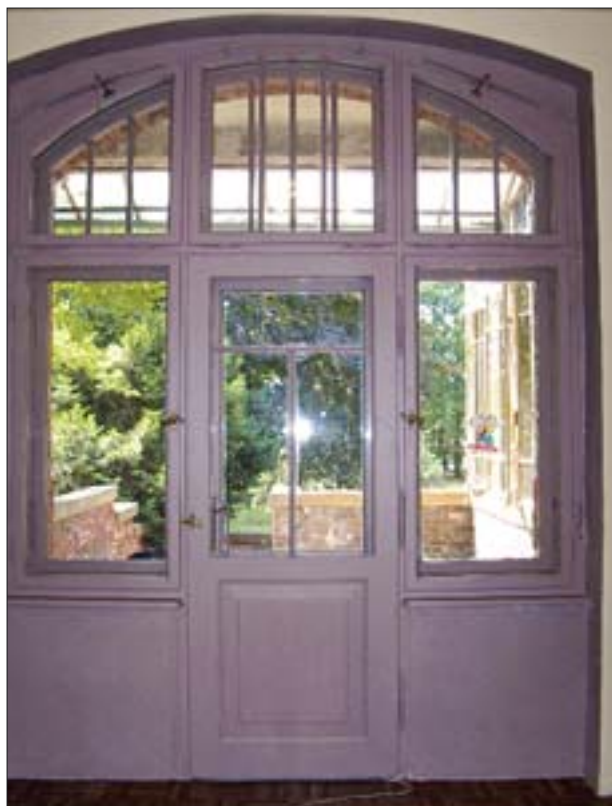
17. Stolarka drzwiowa w budynku sanatorium po renowacji w 2005 r. Fot. B. Bielinis-Kopeć.

17. Door woodwork in the sanatorium building after renovation in 2005. Photo: B. Bielinis-Kopeć.

W 2005 r. poddano renowacji zewnętrzną stolarkę okienną w budynku sanatoryjnym i administracyjnym, przywracając jej oryginalną barwę.

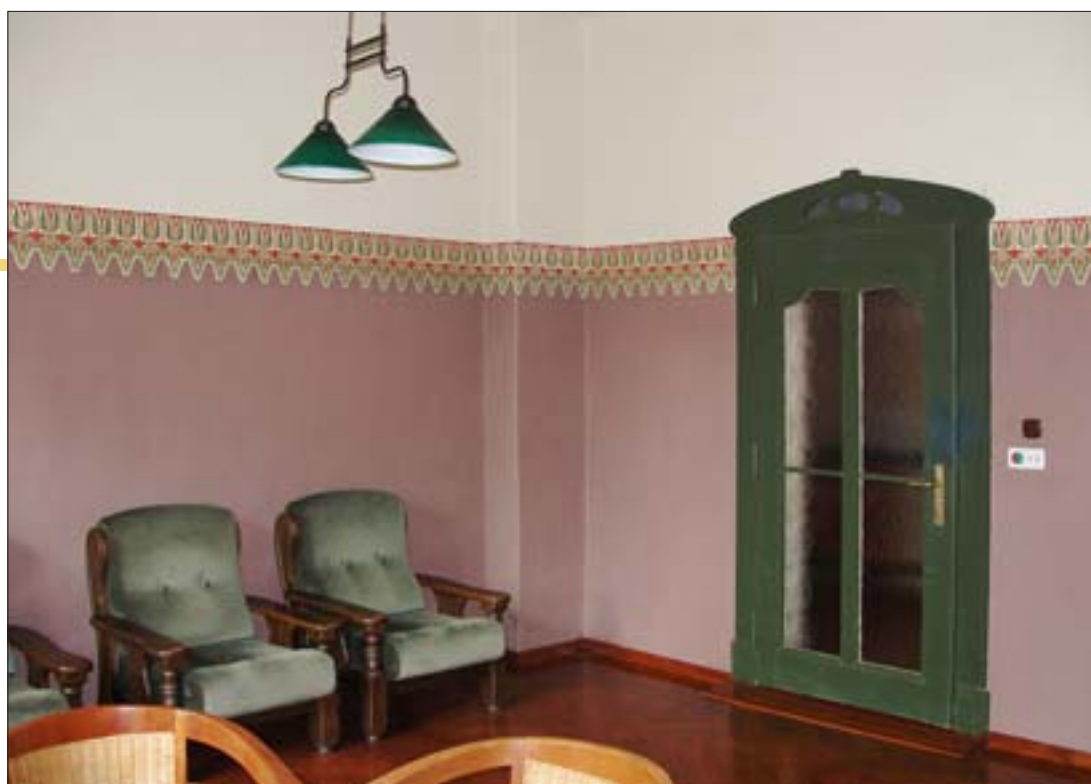
20. Pokój bilardowy w budynku sanatoryjnym po ukończeniu prac konserwatorsko-restauratorskich w 2005 r. Fot. B. Bielinis-Kopeć.

20. Billiard room in the sanatorium building after conservation-restoration in 2005. Photo: B. Bielinis-Kopeć.

**Pokój bilardowy.** W przeszłości został on przedzielony ścianą przebiegającą wzdłuż dekoracyjnej belki na suficie na 2 mniejsze pomieszczenia. Ścięto wówczas fragment tej belki, aby dostosować jej szerokość do grubości ściany działowej. Na ścianie na wprost okien wybity został, obok oryginalnego, nowy otwór drzwiowy. W wyniku tych zmian oraz innych remontów i przemalowań duża część tynków wraz z pierwotną polichromią została zniszczona.

W partiach narażonych na zawilgocenia, przyległych do okna oraz znajdujących się w sąsiedztwie wtórnie zamontowanych zlewów, występowały największe zniszczenia zarówno warstwy malarskiej, jak i tynków. Zniszczenia pojawiały się także w miejscach późniejszego rozmieszczenia przewodów elektrycznych oraz instalacji wodnej. Zaślepieno prawdopodobnie otwór grzewczy w dolnej części ściany, a znajdujący się pierwotnie powyżej otwór wentylacyjny zamurowano.

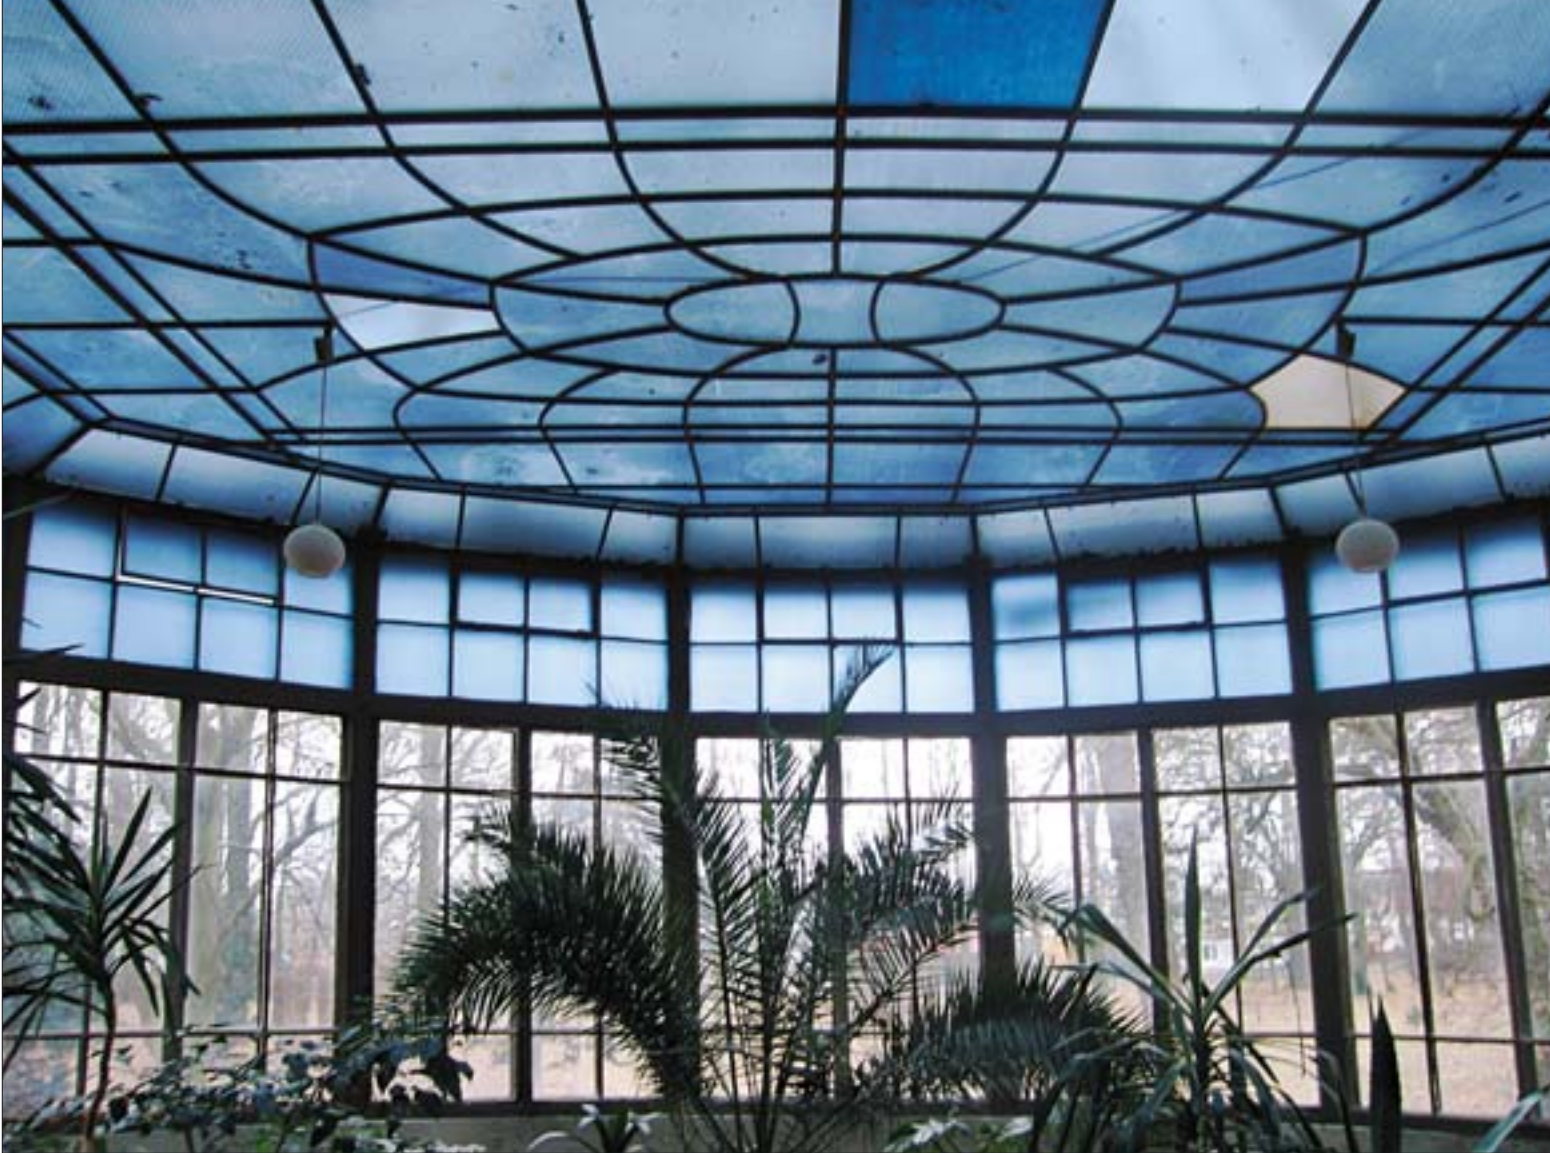
27. Czytelnia i ogród zimowy w budynku głównym. Fot. B. Bielinis-Kopec.  
27. Reading room and winter garden in the main building. Photo: B. Bielinis-Kopec.

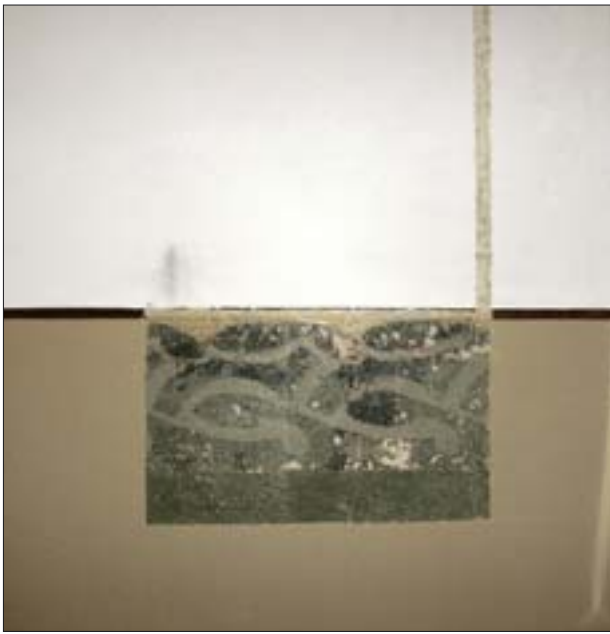
28. Odkrywanie dekoracji malarskiej (lamperia) na klatce schodowej w budynku administracyjnym. Fot. D. Markowski.  
28. Uncovering painted decoration (wainscot) in the administrative building staircase. Photo: D. Markowski.

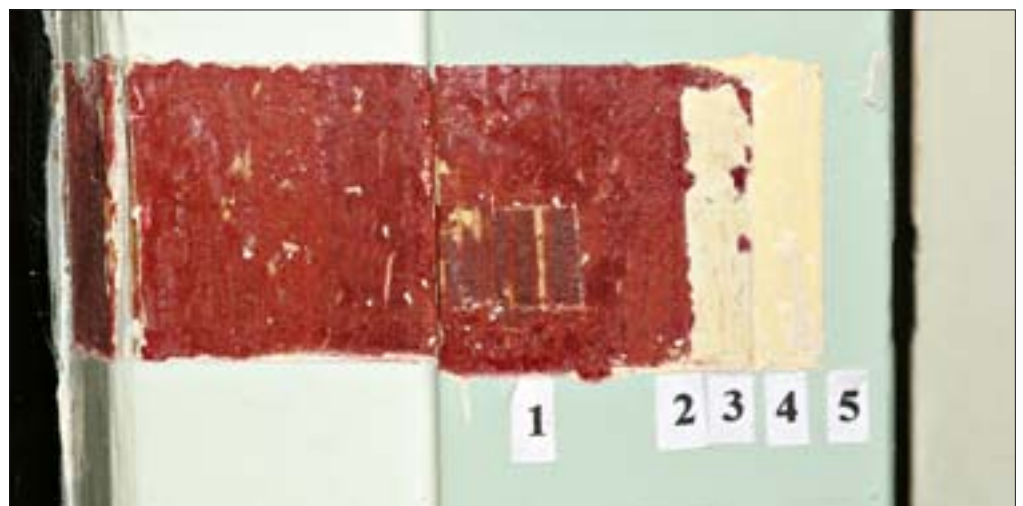
29. Odkrywanie „schodkowa” wykonana na drzwiach klatki schodowej w budynku administracyjnym. Na zdjęciu widoczna oryginalna, czerwona kolorystyka oraz występujące na niej warstwy przemalowań. Fot. D. Markowski.

29. “Steps” uncovering on the doors of the administrative building staircase. In the photograph: the original red colour and layers of repainting. Photo: D. Markowski.

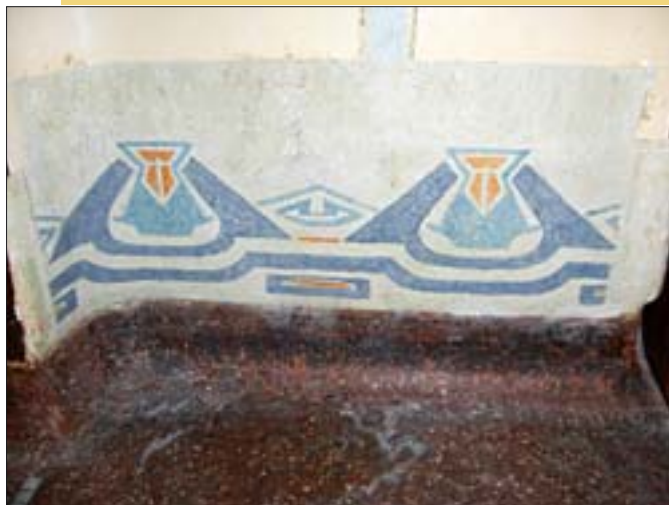
30. Odkrywka dekoracji malarskiej biegnącej przy stopniach schodów w holu budynku głównego. Fot. D. Markowski.

30. Uncovering painted decoration along the stairs in the main building hall. Photo: D. Markowski.

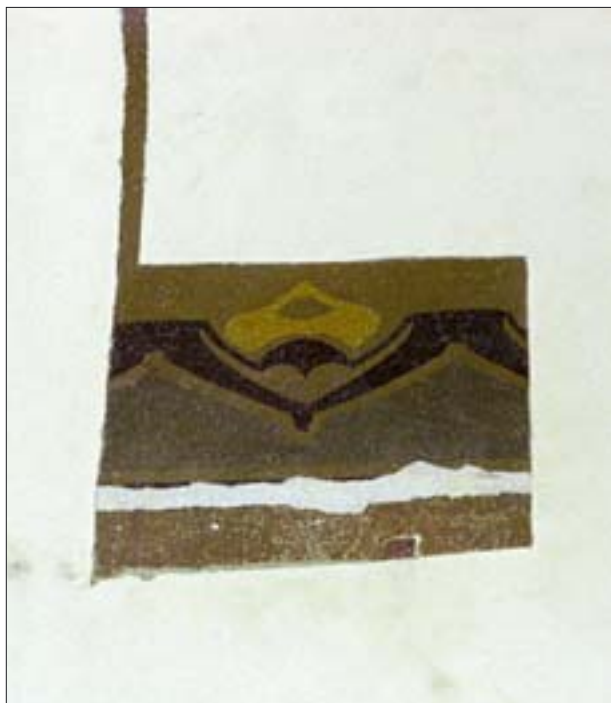
32. Odkrywanie dekoracji malarskiej biegnącej pod sufitem w pokoju towarzyskim II w budynku głównym. Fot. D. Markowski.

32. Uncovering painted decoration along the ceiling in social room II in the main building. Photo: D. Markowski.

**Pokój towarzyski II** (dla pań). Widoczne były w nim liczne naprawy tynku. W miejscach prowadzenia instalacji elektrycznej oraz wodno-kanalizacyjnej występowały znaczne ubytki oryginalnego tynku. Można było wyodrębnić kilka przeróbek instalacji, w wyniku których zniszczeniu uległa oryginalna polichromia wraz z tynkiem.

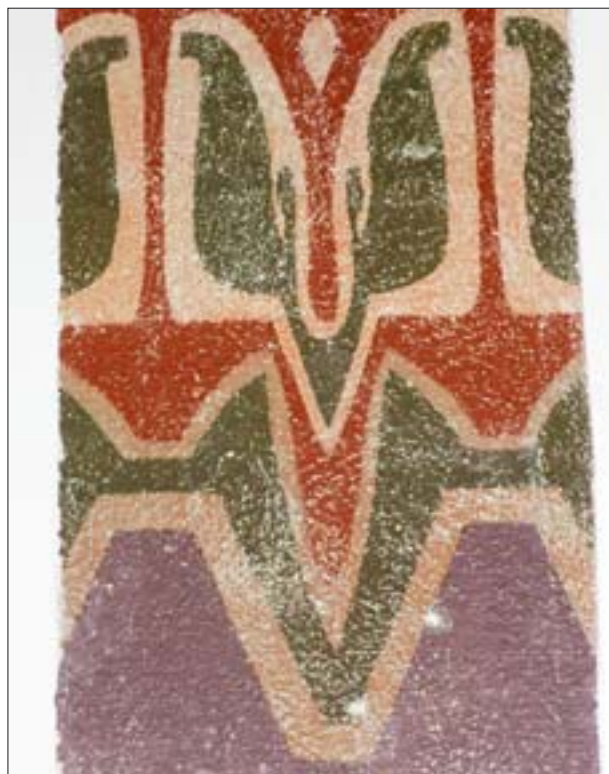
33. Odkrywanie dekoracji malarskiej w pokoju bilardowym w budynku głównym. Fot. D. Markowski.

33. Uncovering painted decoration in the billiard room in the main building. Photo: D. Markowski.

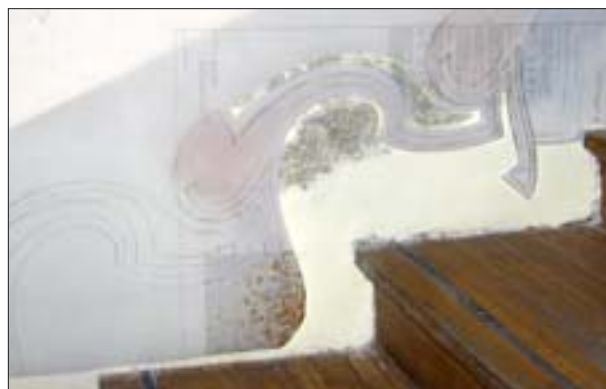
43. Schody w holu budynku głównego, przenoszenie szablonu rysunku ornamentu przed wykonaniem rekonstrukcji niezachowanych fragmentów dekoracji malarskiej. Fot. D. Markowski.

43. Hall stairs in the main building, transference of the pattern prior to the reconstruction of the unpreserved fragments of painted decoration. Photo: D. Markowski.

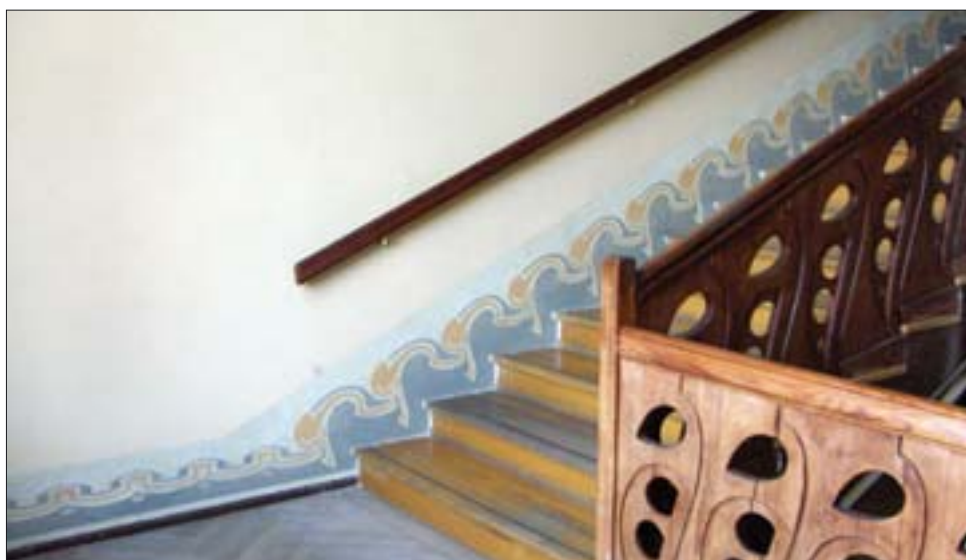
44. Pas dekoracji malarskiej biegnącej przy stopniach schodów po konserwacji i restauracji. Fot. D. Markowski.  
44. Strip of painted decoration along the stair tread after conservation and restoration. Photo: D. Markowski.

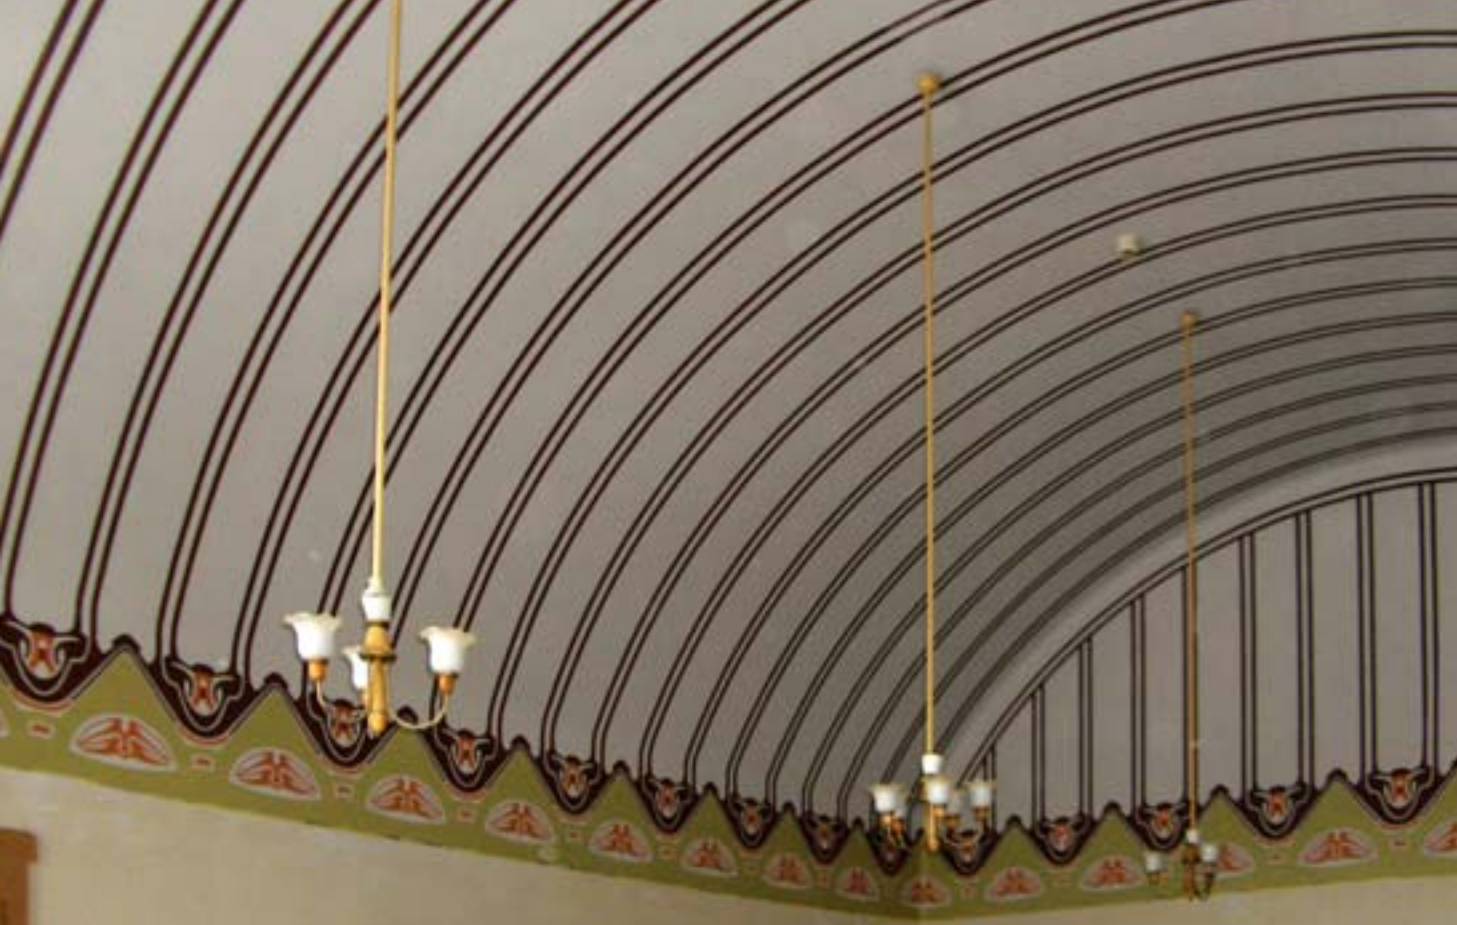
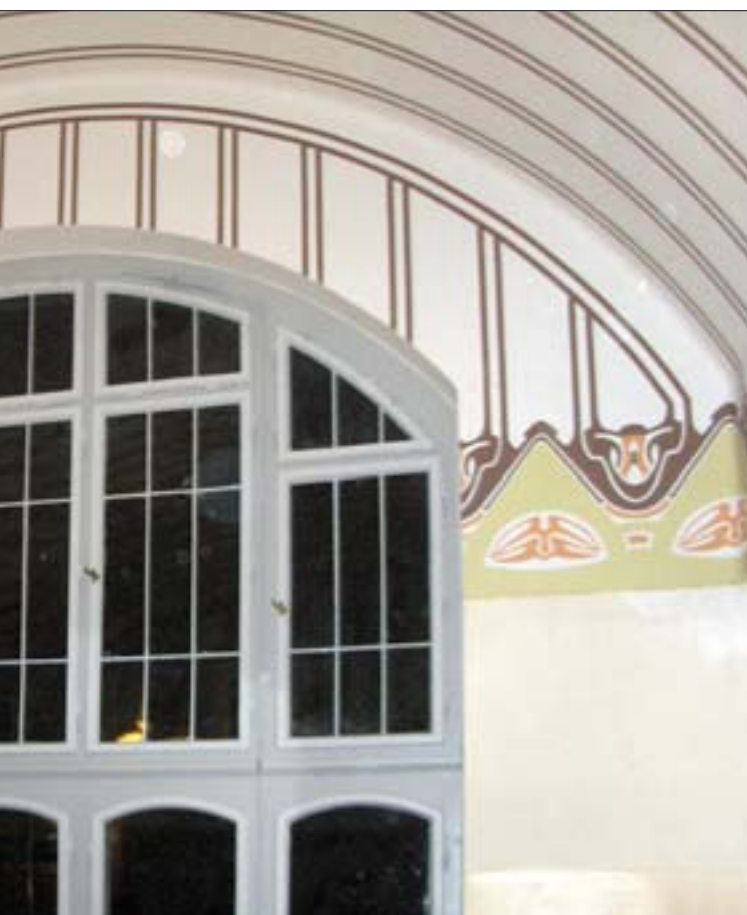
45. Fragment zrekonstruowanej dekoracji malarskiej na sklepieniu i ścianach jadalni w budynku głównym. Fot. D. Markowski.

45. Fragment of reconstructed painted decoration on the dining room ceiling and walls in the main building. Photo: D. Markowski.
