Portal Sieni Gdańskiej na Długim Targu i wystrój rzeźbiarski kamienicy Andrzeja Schlütera Starszego przy ul. Piwnej 1 w Gdańsku

Ochrona Zabytków 45/4 (179), 324-341

1992

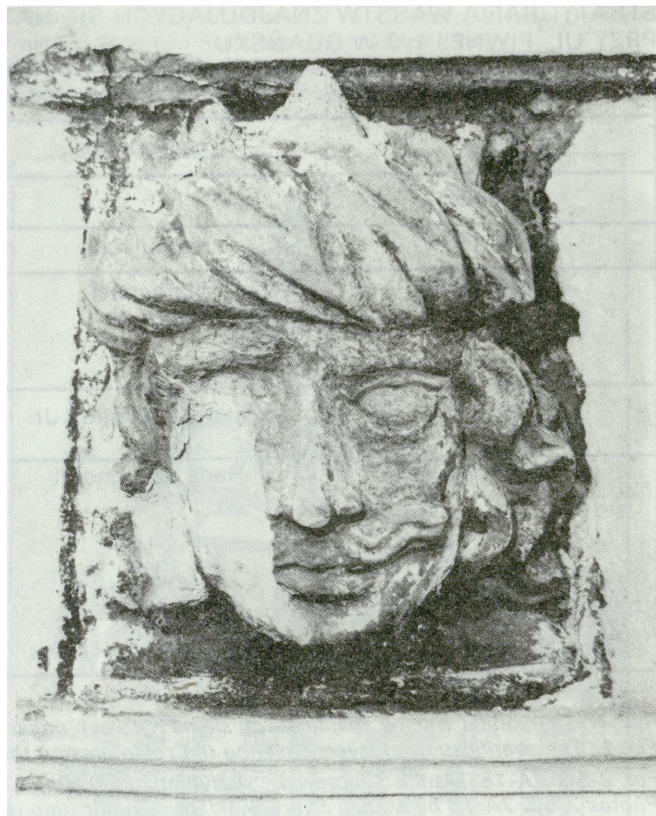
8A. Fasada kamienicy przy ul. Piwnej 1 w Gdańsku. Rzeźba przed konserwacją
 8A. The facade of the house at 1 Piwna Street in Gdańsk. A sculpture before conservation.

W trakcie wstępnych badań kamieniarzy znajdującej się na elewacji stwierdzono, że z zespołu liczącego 65 rzeźb i elementów jedynie około 15% nie posiadała widocznych ubytków. Większości kamiennych biustów brakowało części kostiumu bądź nawet całego oblicza (fot. 7, 8, 9a-b). Znacznie groźniejszą, bo utajoną formą niszczenia była destrukcja strukturalna kamienia na skutek zachodzących w nim chemicznych i fizycznych procesów niszczenia. Znaczna większość reliefów uległa de-

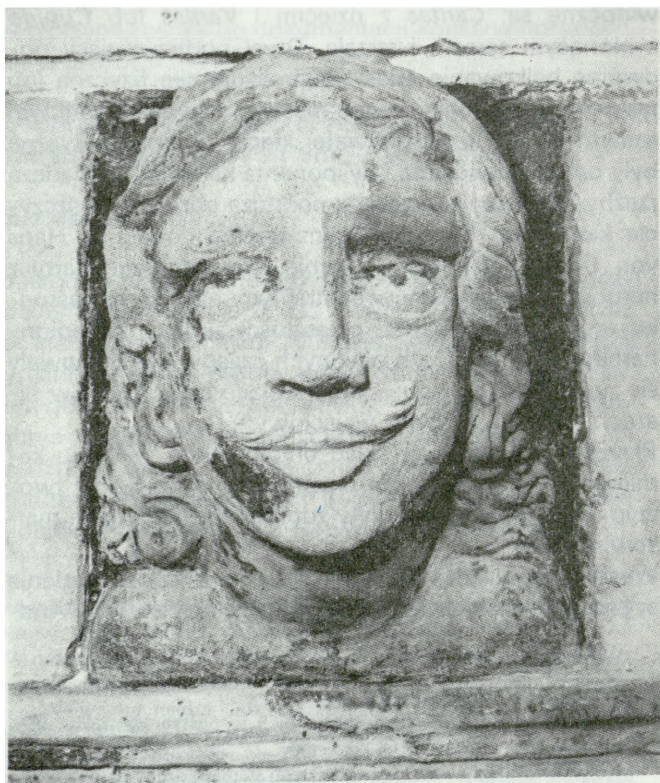
7B. Fasada kamienicy przy ul. Piwnej 1 w Gdańsku. Rzeźba w trakcie konserwacji
 7B. The facade of the house at 1 Piwna Street in Gdańsk. A sculpture during conservation.

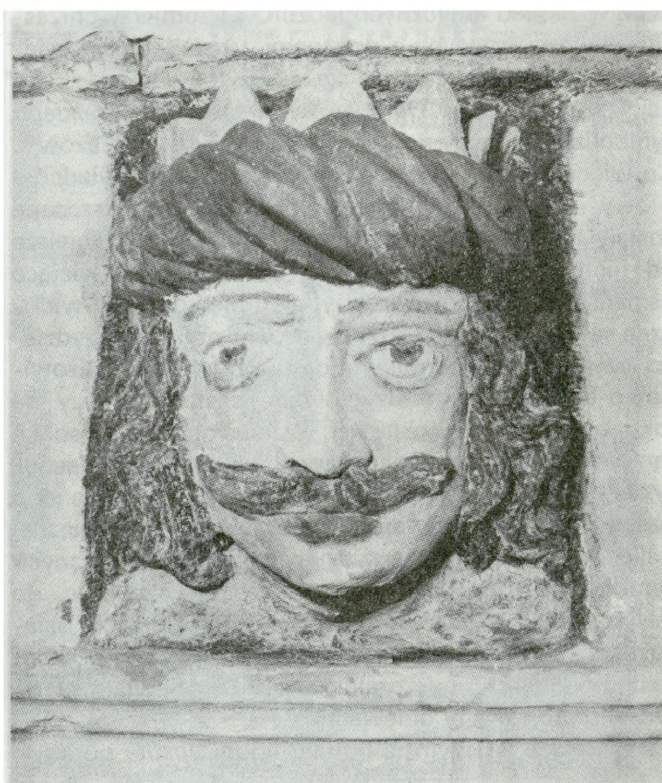
8B. Fasada kamienicy przy ul. Piwnej 1 w Gdańsku. Rzeźba po konserwacji
 8B. The facade of the house at 1 Piwna Street in Gdańsk. A sculpture after conservation.

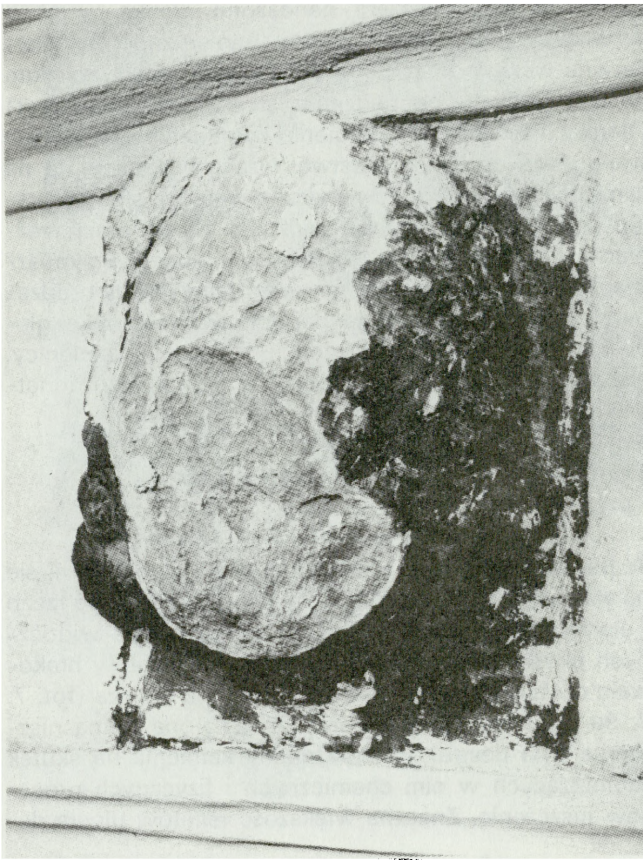
9A. Fasada kamienicy przy ul. Piwnej 1 w Gdańsku. Rzeźba przed konserwacją
 9A. The facade of the house at 1 Piwna Street in Gdańsk. A sculpture before conservation.

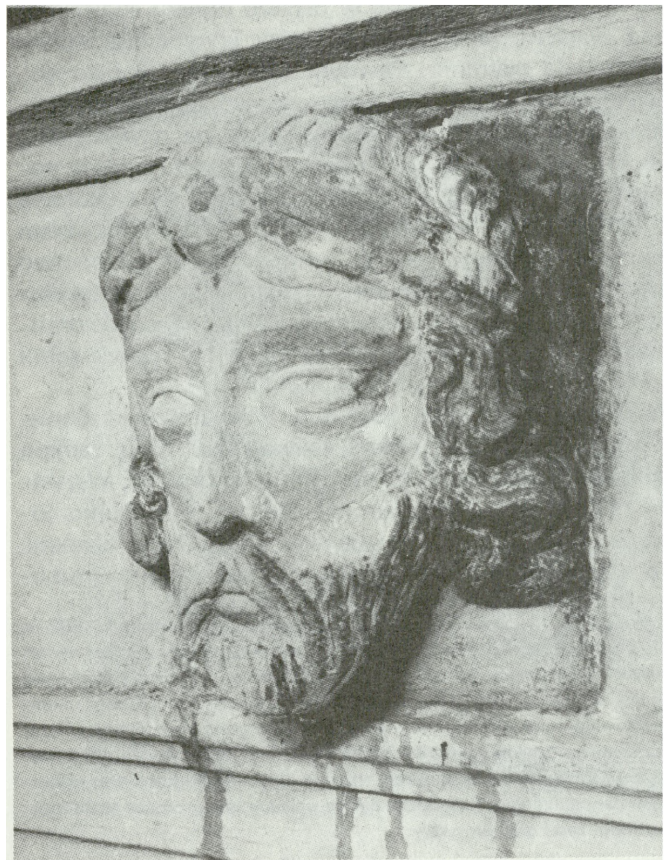
9B. Fasada kamienicy przy ul. Piwnej 1 w Gdańsku. Rzeźba w trakcie konserwacji
 9B. The facade of the house at 1 Piwna Street in Gdańsk. A sculpture during conservation.

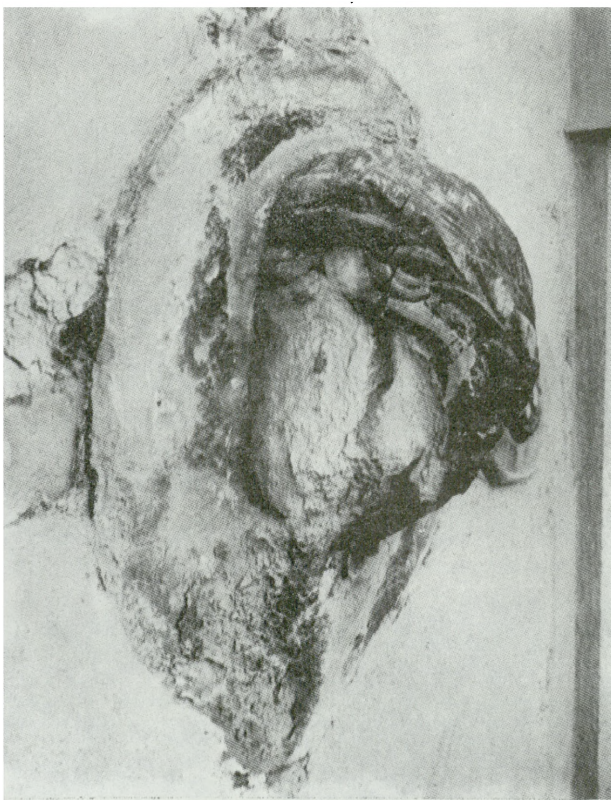
12. Fasada kamienicy przy ul. Piwnej 1 w Gdańsku. Rzeźba przed konserwacją
12. The facade of the house at 1 Piwna Street in Gdańsk. A sculpture before conservation.
