# Ryszard Brykowski

## Niektóre problemy konserwacji kościoła w Haczowie

Ochrona Zabytków 26/3 (102), 190-200

## NIKTÓRE PROBLEMY KONSERWACJI KOŚCIOŁA W HACZOWIE\*

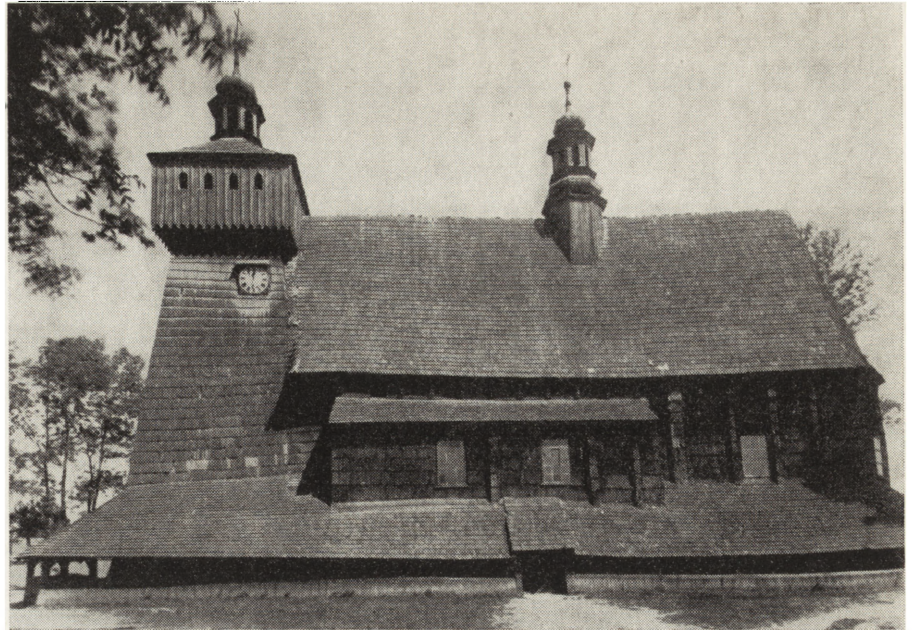
1. Haczów, dawny kościół par. pw św. Michała Archanioła, widok od pd., stan z r. 1934 (fot. H. Poddębski, zbiory IS PAN)

1. Haczów, the former parish St. Michael Archangel Church as seen from the south, 1934

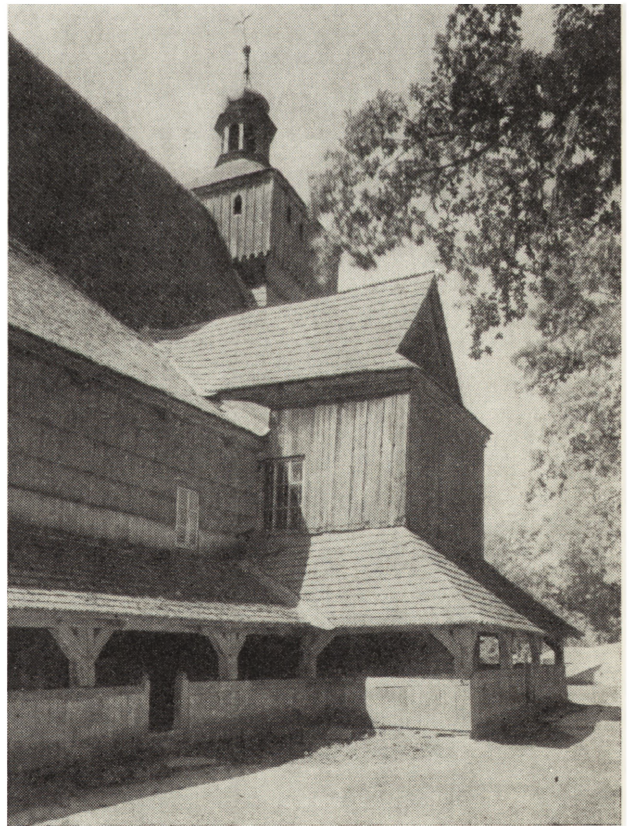
2. Haczów, dawny kościół par., fragment kościoła i kaplicy od ptn.-wsch., stan z r. 1934 (fot. H. Poddębski, zbiory IS PAN)

2. Haczów, the former parish church; a partial view of the church and chapel from the north-east, 1934

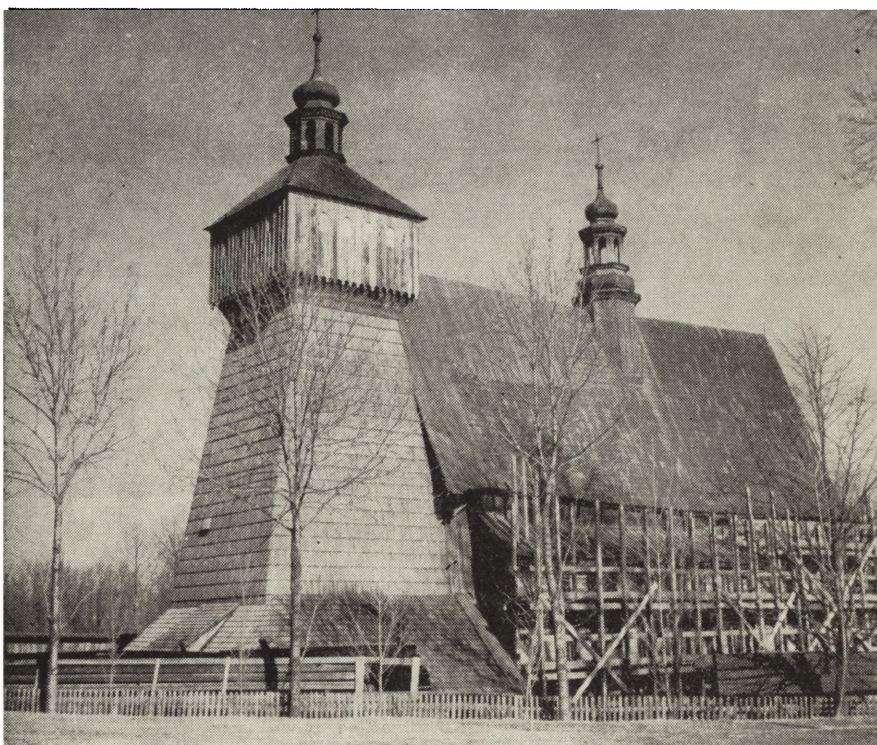
7. Haczów, dawny kościół par., widok od pld.-zach.; stan ok. r. 1965 po wzniesieniu specjalnych rusztowań (fot. R. Brykowski)

7. Haczów, the former parish church as seen from the southwest; the state in 1965 after erection of special scaffolds

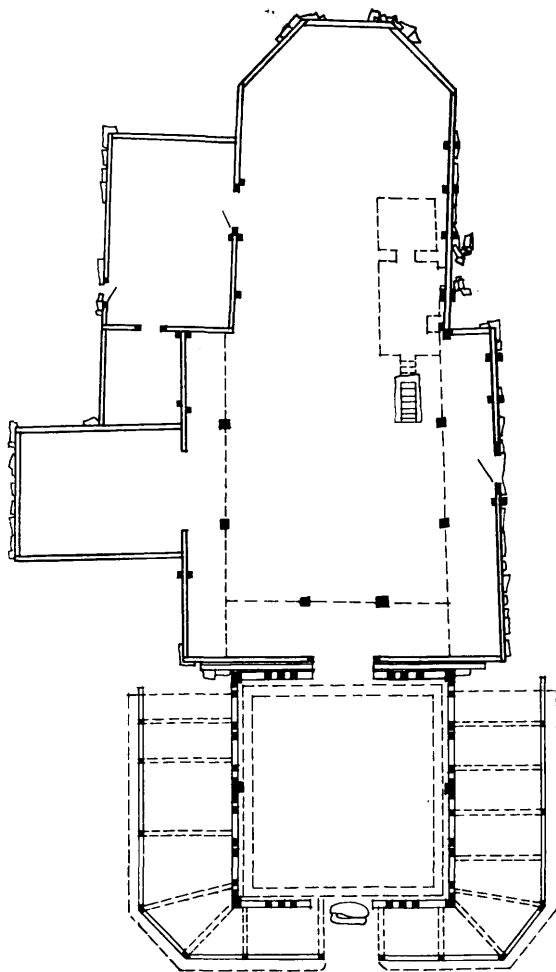
10. Haczów, rzut poziomy kościoła w skali 1:20, według pomiaru PKZ z 1968 r.

10. Haczów, church plan 1:20 prepared as a result of survey made in 1968; with the full and dotted lines is marked the state from the 15th century
