# Kościół ewangelicki z Bytomia-Bobrka

Wybrane problemy konserwatorskie  
w obiekcie o charakterze tymczasowym  
wykonanym z materiałów  
nieatrwałych i nietypowych

Krzysztof Wieczorek

Muzeum „Górnośląski Park Etnograficzny w Chorzowie”

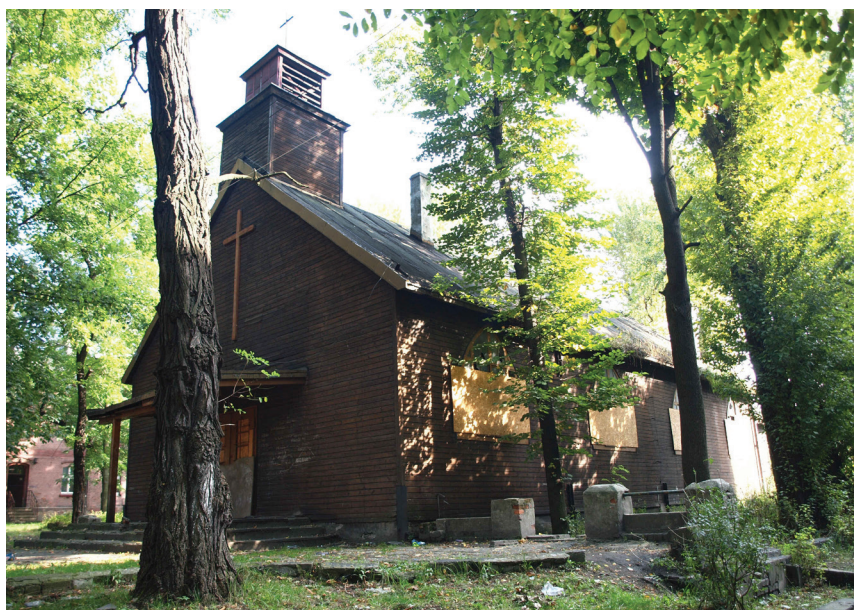
Fot. 3. Kościół z Bytomia-Bobrka w roku 2012, stan przed pożarem

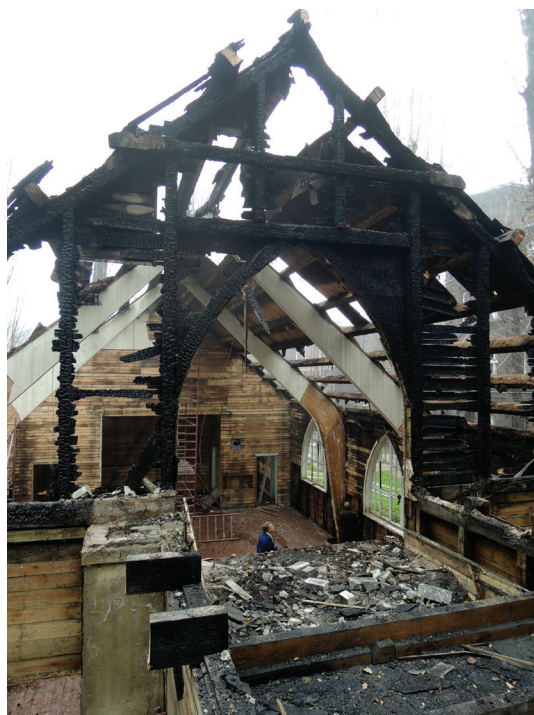
Fot. 4. Kościół z Bytomia-Bobrka w trakcie rozbiórki

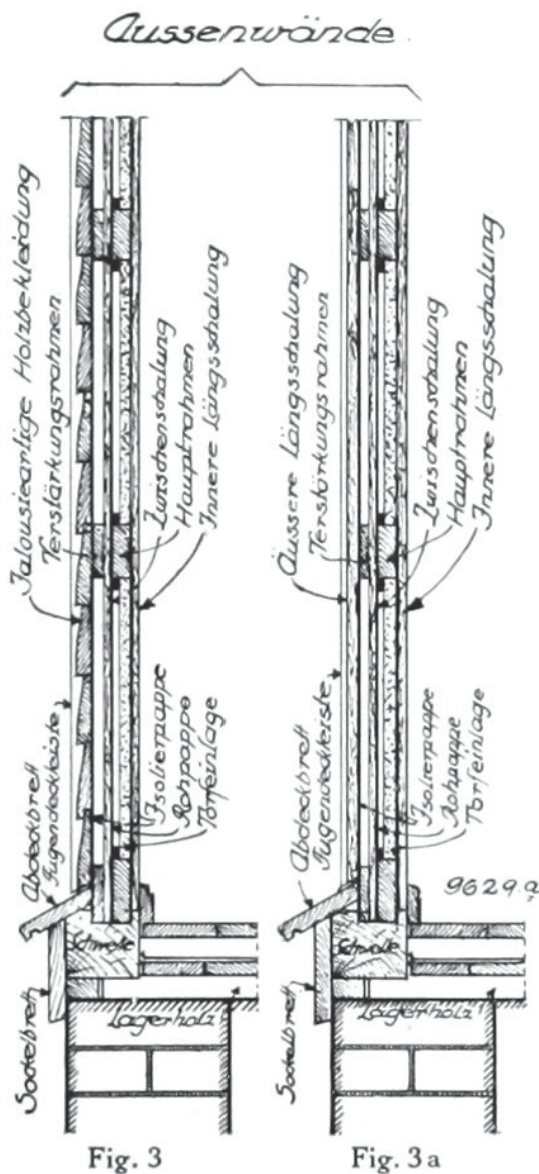
Fot. 9. Sposób wypełniania ścian szkieletowych drewnianych zewnętrznych stosowany w budynkach produkowanych przez firmę „Christoph & Unmack” z Niesky, rysunek z katalogu wyrobów firmy z 1927 roku

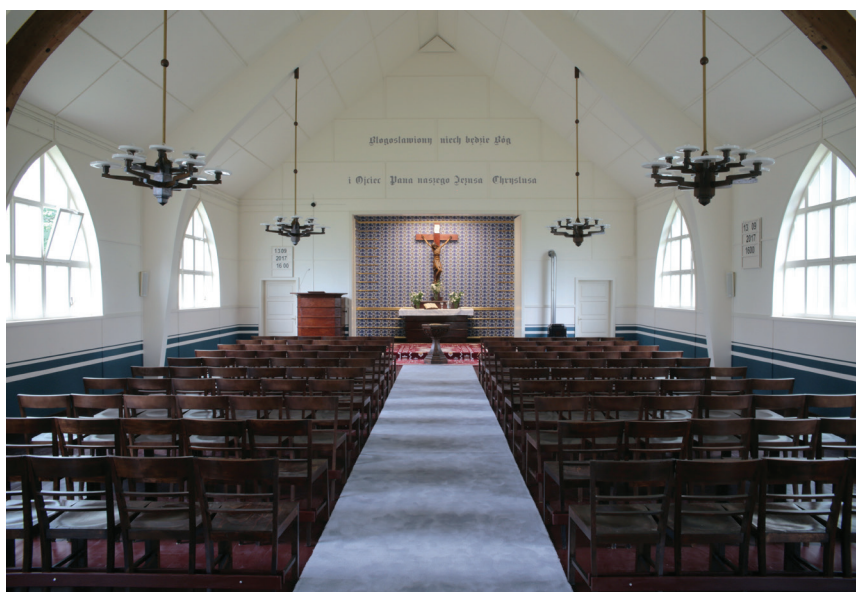
Fot. 13. Wnętrze kościoła z Bytomia-Bobrka po zakończeniu prac konserwatorskich, wrzesień 2017 roku

Na podstawie zachowanych fotografii, a także fragmentów oryginalnego wykończenia ścian, podłóg i stolarki, zrekonstruowano pierwotny wygląd poszczególnych elementów wnętrza. Podstawową trudnością podczas jego odtwarzania, a prezbiterium w szczególności, był brak dostatecznej liczby fotografii obiektu z okresu przedwojennego, bez późniejszych przekształceń, uszkodzeń i przemalowań. Wzięto pod uwagę jedynie trzy dostępne czarno-białe zdjęcia kościoła z roku 1932, w tym dwa ukazujące wnętrze. Oryginalna kolorystyka uratowanych mebli wraz odsłoniętymi – na zachowanym materiale – kolorami podłóg, ścian i lamperii była bardzo pomocna w procesie odtwarzania wzorów barwnej tape-
