# Konserwacja i restauracja skrzyni wiannej – *trówły* z 1830 roku ze zbiorów Muzeum „Górnośląski Park Etnograficzny w Chorzowie”

Sylvia Kudła-Herner  
Pracownia Konserwacji Zabytków ARTCON

The painted dowry chest (*trówała*) originates from the village of Brenna-Leśnica, and currently belongs to the collection of the Museum “Upper Silesian Ethnographic Park Chorzów”. The article describes the subject of preservation and restoration of the painted chest and also attempts to establish the history and origin of this piece of furniture. Apart from the descriptions of preservation works, the technique and technology of painting chest are presented.

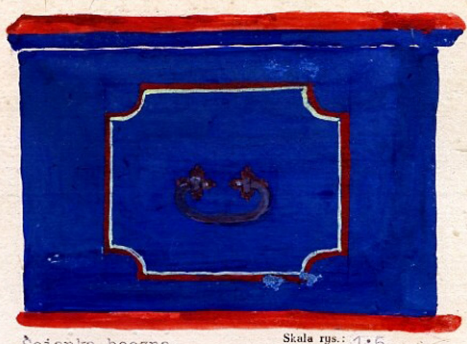
Ryc. 2. Karta muzealna obiektu, skan wykonany w Muzeum „Górnośląski Park Etnograficzny w Chorzowie”

Stan zachowania, restauracja i konserwacja Drewno stan dobry. Malatura osypuje się, duże ubytki, barwniki wyblakłe, pociemniałe. Utrwalenie warstwy malarskiej, oczyszczenie pociemniałego tła, uzupełnienie osypanych elementów, punktowanie, laknowanie, olejowanie.
