## **KILKA UWAG O WŁĄCZANIU SIĘ DO RUCHU. STUDIUM PRZYPADKU**

### **A FEW COMMENTS ABOUT JOINING TRAFFIC. CASE STUDY**

**Małgorzata Maria Żolna**

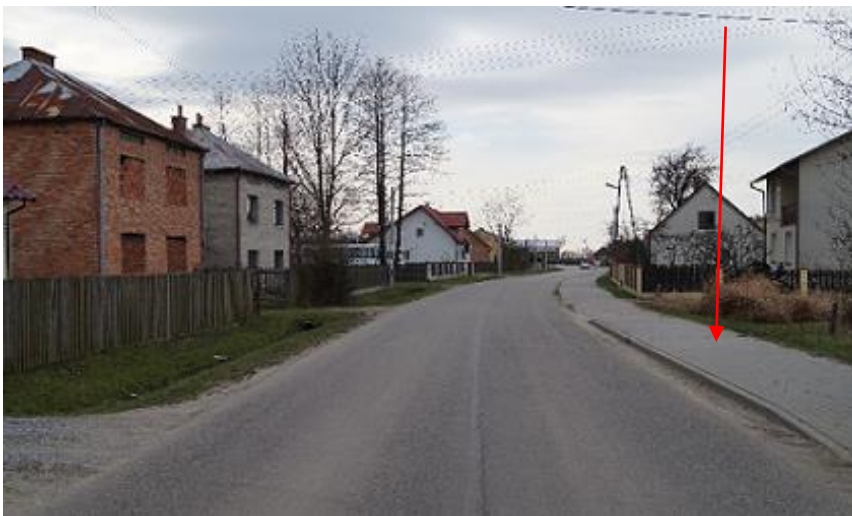
Przy uwzględnieniu warunków drogowych panujących w rejonie miejsca zdarzenia, czyli występowania łuku w prawo (dla kierującego motocyklem) oraz przyjęciu założenia, że motocyklista poruszał się na wprost bliżej prawej krawędzi jezdni można wnioskować, że sylwetka wyjeżdżającego z terenu posesji samochodu osobowego mogła być dla motocyklisty niewidoczna z odległości 100 m i słabo widoczna z 50 m. Potwierdzeniem tego faktu były wykonane rekonstrukcje przebiegu zdarzenia, które świadczą o tym, że motocyklista zauważył zbliżający się samochód w odległości 49,5 m.

W sytuacji zderzenia motocykla z samochodem istotnego znaczenia nabiera ustalenie wzajemnego położenia pojazdów w chwili ich zderzenia. Jest to najważniejszy etap rekonstrukcji takiego zdarzenia. Ustalenia prowadzące do tego celu dokonuje się głównie na podstawie kryminalistycznego porównania śladów ujawnionych na jezdni i pojazdach oraz na podstawie źródeł ich powstania, a także poprzez przyporządkowanie wzajemnych odkształceń pojazdów.
