Dzieje budowlane drewnianej unickiej cerkwi w Hannie : na podstawie prac konserwatorskich w latach 1976-1980

Ochrona Zabytków 40/4 (159), 269-277

1987

DZIEJE BUDOWLANE DREWNIANEJ UNICKIEJ CERKWI W HANNIE (na podstawie prac konserwatorskich w latach 1976–1980)

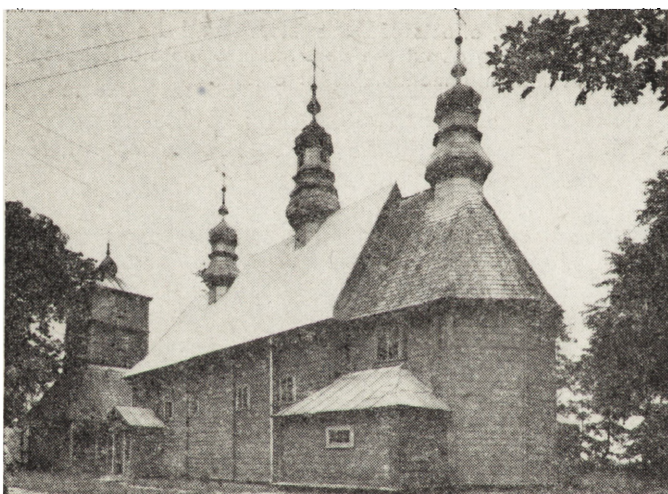
1. Hanna, dawna unicka cerkiew parafialna p.w. Św. Piotra i Pawła; widok na elewację frontową i boczną (orientowana na północny wschód) – stan przed pracami konserwatorskimi (fot. R. Brykowski, 1976)

1. Hanna, a former uniat orthodox church of the parish dedicated to St St Peter and Paul; view of the front and side elevation (oriented on the N-E axis) – the condition prior to conservation work
