# Średniowieczne konstrukcje ciesielskie południowego skrzydła zamku kapituły warmińskiej w Olsztynie.

## Przyczynek do historii zamku

## Budowa i przemiany konstrukcji ciesielskich południowego skrzydła zamku

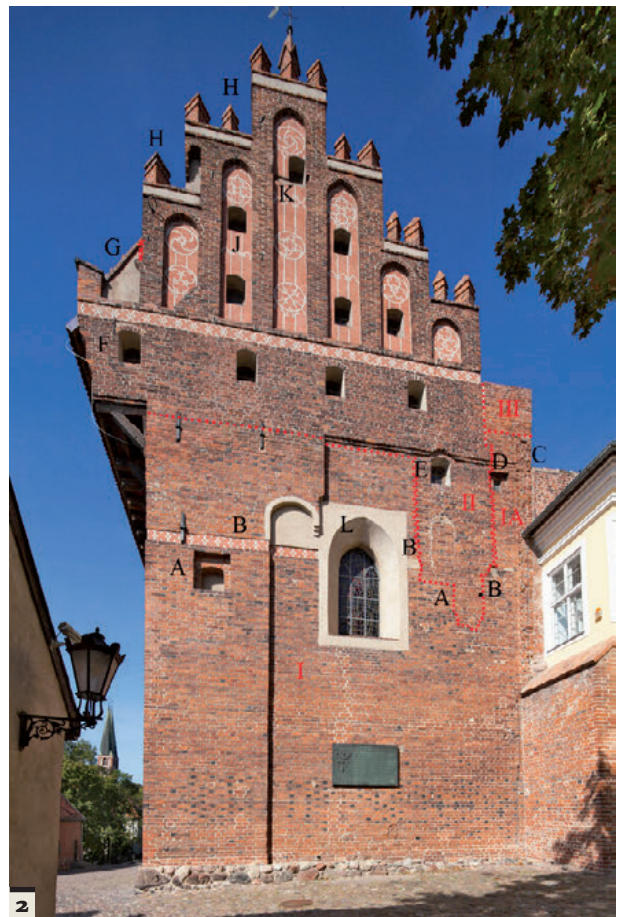
**2.** Elewacja wschodnia skrzydła południowego: I-IA – mury kurtynowe zamku (dołem sprzed budowy skrzydła); II – mury powstałe w trakcie budowy skrzydła; III – późniejsze mury; A – otwory dolnego ganku obronnego; B – fryz (przechodzący na południowy mur kurtynowy); C – skuty mur boczny bramy górnej; D – otwór obserwacyjny górnego ganku obronnego flankującego bramę; E – otwór okienny ganku wschodniego z czasu budowy skrzydła; F – otwór okienny hurdycki (wykonany po rezygnacji z miecza konstrukcji szkieletowej); G – przebudowana blenda szczytu (nad nią ślad po skuciu muru); H – lokalizacja pierwotnych kominów; J – lokalizacja daszka pierwotnego żurawia transportowego; K – lokalizacja sygnaturki; L – otwór okienny kaplicy wykonany w XVI w. Fot. G. Kumorowicz

**2.** An eastern façade of the southern wing: I-IA – curtain walls of the castle (a lower side before the construction of the wing); II – walls erected during the construction of the wing; III – subsequent walls; A – openings of the lower defensive porch; B – a frieze (continuing on the southern curtain wall); C – chipped off lateral wall of the main gate; D – observation opening of the upper defensive porch flanking the gate; E – window opening of the eastern porch from the period of construction of the wing; F – window opening of a hoarding (made after resignation from a brace of the frame structure); G – reconstructed blind window of the gable (traces of chipped off wall above); H – location of original chimneys; J – location of a roof of the original transport crane; K – location of a steeple; L – window opening of a chapel made in the 16th century. Photo by G. Kumorowicz

- 33 Wschodni mur kurtynowy o grubości prawie 3 m na pewnym odcinku przemurowano, niszcząc przy tym tynkowany fryz zdobiący pierwotną kurtynę oraz zamurowując prostokątną blendę otworu strzelniczego o formie analogicznej jak blenda zachowana obecnie w południowej części tego muru (il. 2). Ponad opisanym przemurowaniem dostawiono z kolei cienki mur, wyrównując wysokość wschodniej kurtyny.

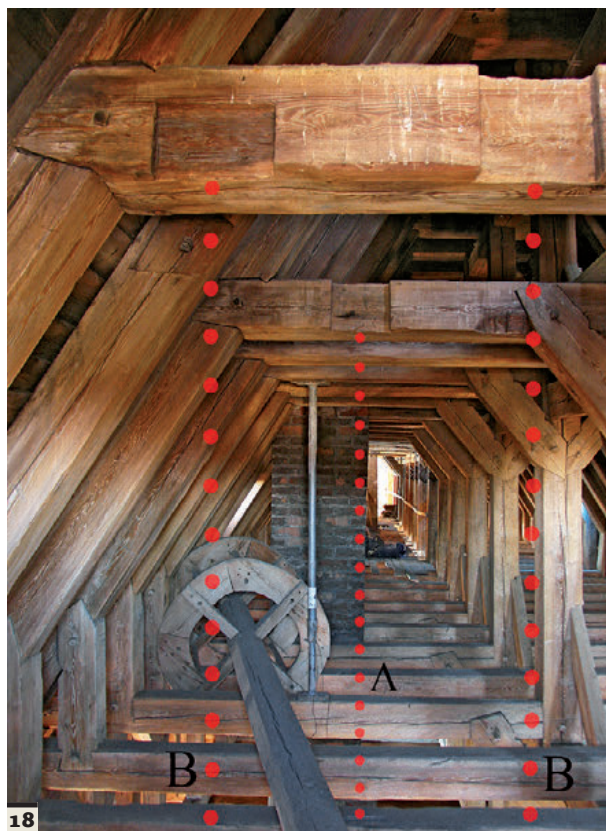
18

**18.** Lokalizacja konstrukcji wsporczej kołowrotu żurawia transportowego: A – lokalizacja słupka z osadzeniem trzpienia kołowrotu; B – słupki stanowiące podporę pośrednią kołowrotu. Fot. L. Wawrykiewicz

**18.** Location of the support structure of the transport crane winch: A – location of a post with a positioning of a winch pin; B – posts constituting an indirect support of a winch. Photo by L. Wawrykiewicz

Na więźbie dachowej można jednak odnaleźć także inne ślady i znaki szczególnie o znaczeniu historycznym. W pierwszym od zachodu przęśle więźby dachowej zachowały się gniazda po istniejących w tym miejscu oryginalnych drewnianych schodach policzkowych. W 18. wiązarze konstrukcji dachowej istnieją ślady po oryginalnym kołowrocie, służącym do wciągania belek konstrukcyjnych do budowy skrzydła (odpowiednio na belce wiązarowej i najniższej jętcie występują wsuwka oraz gniazdo na trzpień pionowego kołowrotu, na krokwi zaś otwór po poziomej

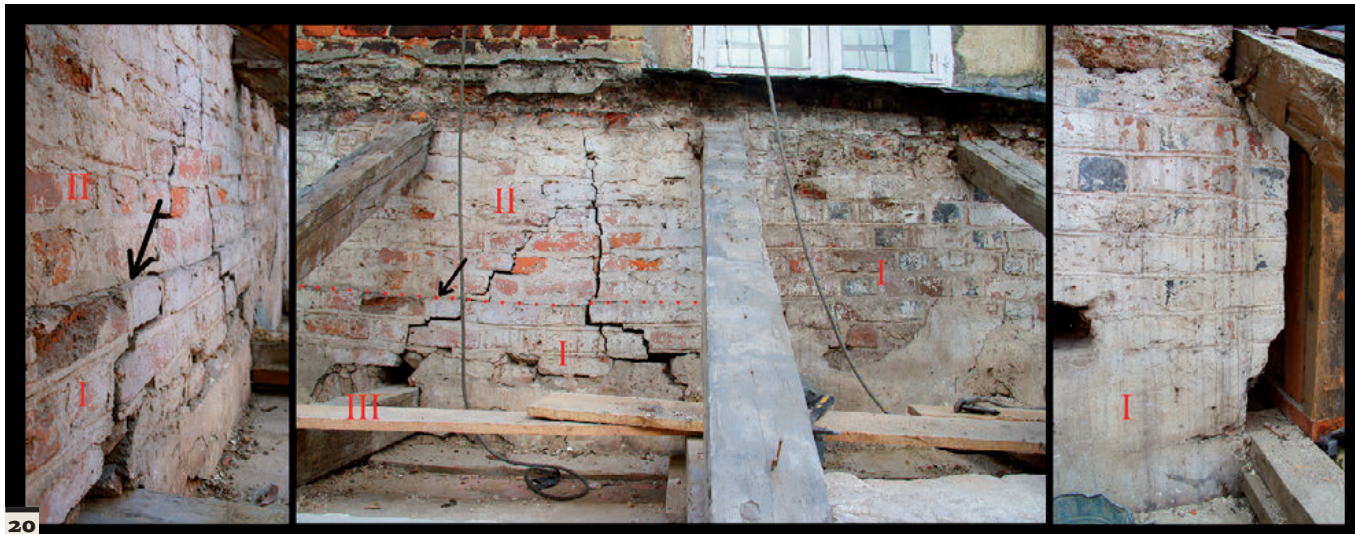
**20.** Elewacja przybudówki skrzydła południowego: I – elewacja domniemanej wartowni (od zachodu z uskokiem); II – mur późnogotycki (cofnięty w licu względem fazy I); III – nadproże nowożytnego okna zakrystii. Fot. M. Skarżyńska-Wawrykiewicz

**20.** Southern wing annex façade: I – façade of a supposed guard house (with a fault on the western side); II – late Gothic wall (withdrawn in the face compared to phase I); III – lintel of a modern sacristy window. Photo by M. Skarżyńska-Wawrykiewicz

- 64** Na styku nowego, zewnętrznego lica ściany dziedzińcowej skrzydła południowego z istniejącym obiektem domniemanej wartowni, w poziomie dzisiejszego drugiego piętra, wykonano ceglany uskok, zakończony prosto. Stosunkowo niestaranny sposób jego wykonania od czoła może potwierdzać, że został on dostawiony do istniejącego już wówczas prosto zakończonego elementu – np. słupa konstrukcji szkieletowej. Jak wspomniano wcześniej, podobna sytuacja miała miejsce kondygnację wyżej, gdzie do szkieletowego półszczytu przybudówki dostawiono ceglano obmurowanie ściany dziedzińcowej skrzydła południowego.

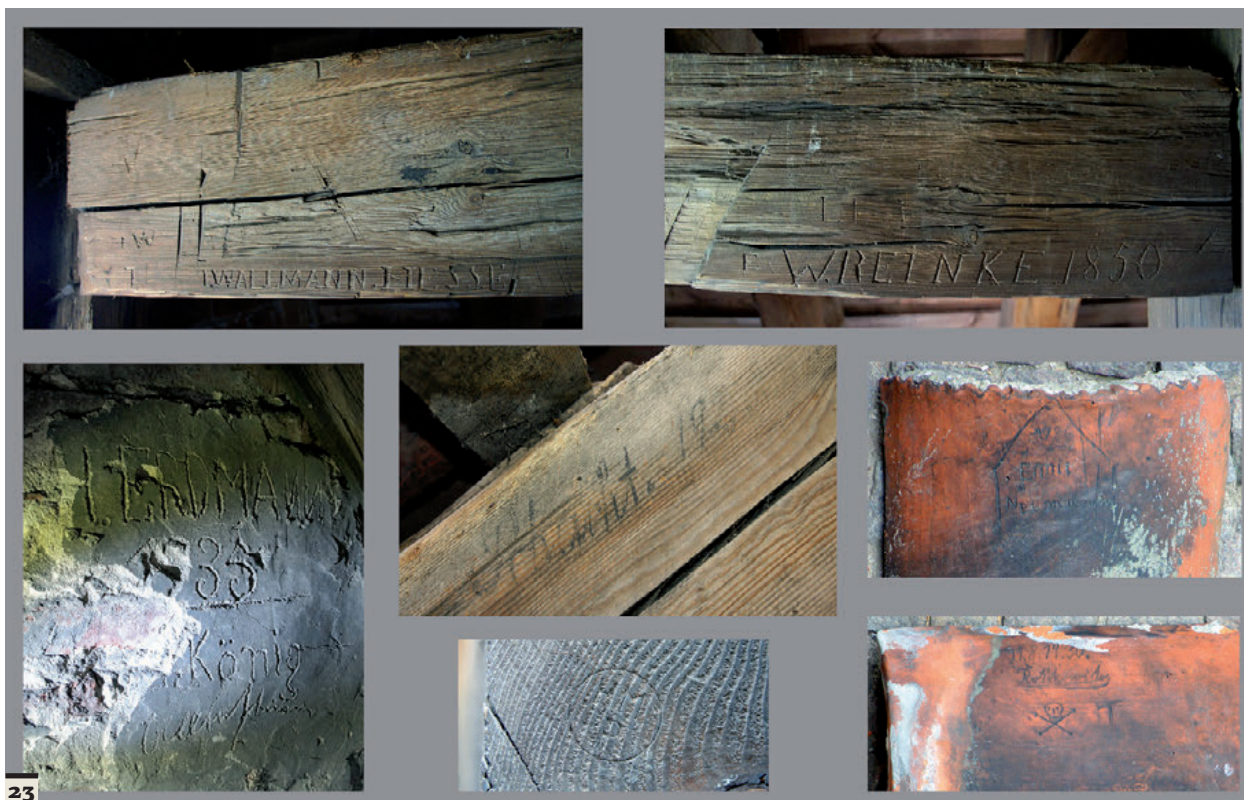
23

**23.** Wybrane inskrypcje występujące na poddaszach skrzydła południowego, w tym na elementach drewnianych oraz odnalezione na dachówkach. Ciekawy przykład stanowi stempel zachowany na jednej z belek wiązarowych dachu (nad hurdycją), wtórnice uzupełnionych już w XX w. Fot. M. Skarżyńska-Wawrykiewicz, L. Wawrykiewicz

**23.** Selected inscriptions found in attics of the southern wing, including on wooden elements and on roof tiles. An interesting example is a stamp surviving on one of the beam trusses of the roof (over the hoarding), supplemented in the 20th century. Photo by M. Skarżyńska-Wawrykiewicz, L. Wawrykiewicz
