Ruina jako obiekt turystyczny : koncepcja zabezpieczenia i udostępnienia na przykładzie kościół NMP w Chojnie

Ochrona Zabytków 18/2 (69), 5-22

RUINA JAKO OBIEKT TURYSTYCZNY (KONCEPCJA ZABEZPIECZENIA I UDOSTĘPNIENIA NA PRZYKŁADZIE KOŚCIOŁA NMP W CHOJNIE)

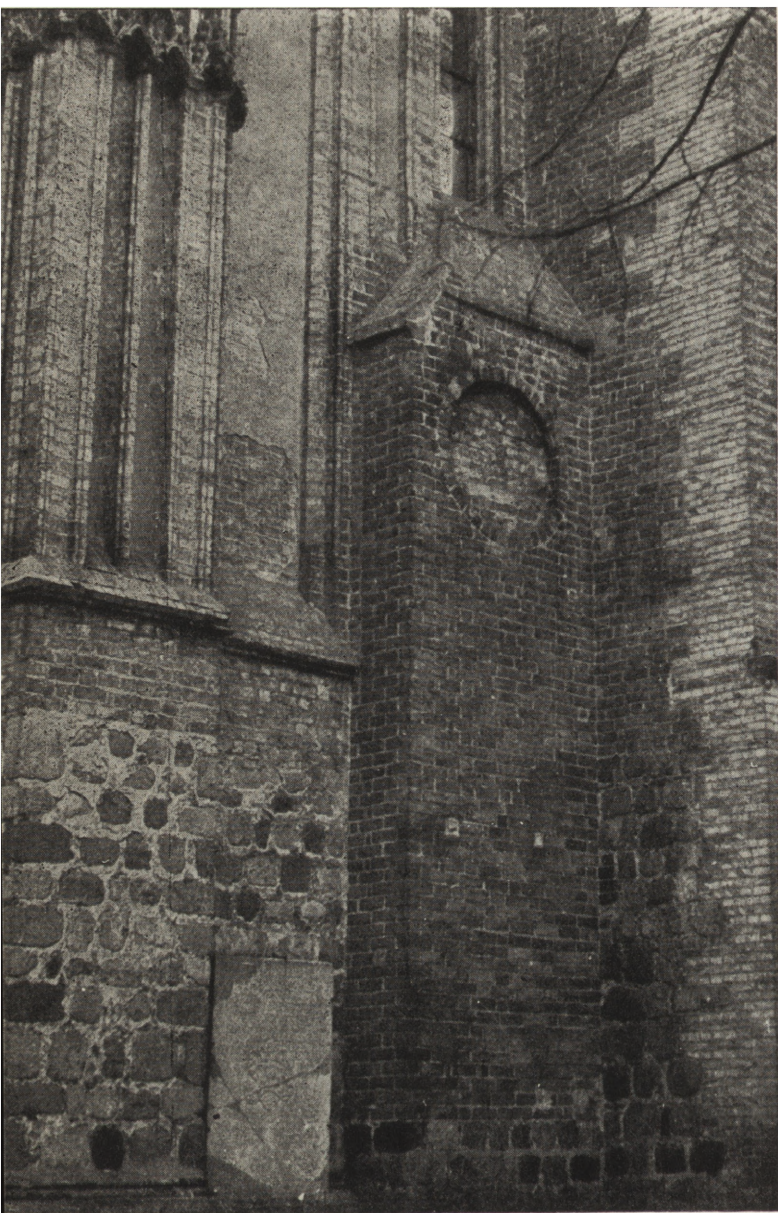
1. Chojna. Kościół NMP. Północny narożnik między wieżą a nawą. Do reliktów starej wieży z lewej strony dobiega mur XV-wieczny, z prawej — XIX-wieczny (fot. Z. Radacki 1959)

od korpusu kościoła. Jej reliktów zachowały się między nawami a wieżą neogotycką w postaci fragmentów ścian bocznych oraz ściany wschodniej⁶ (il. 1). Mury XV-wiecznego kościoła dobiegają do starej wieży, zasłaniając nawet częściowo jej dekorację ścienną, a oś symetrii wieży przesunięta jest w stosunku do osi symetrii kościoła o 30 cm na północ. Potwierdzenie odrębności obu części budynku przyniosły badania cegły oraz odsłonięcie dol-

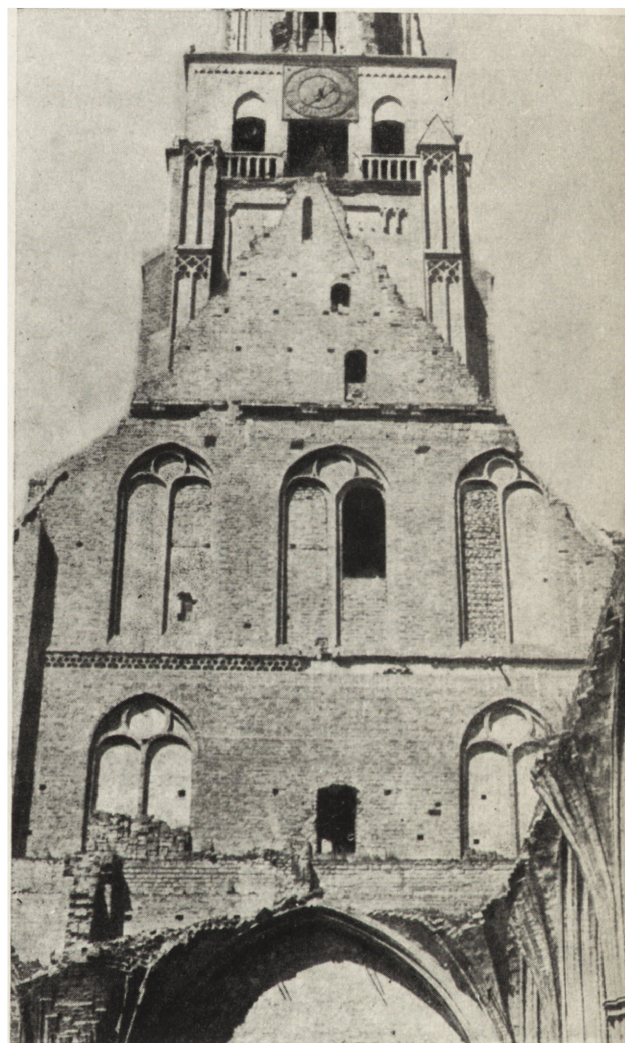
4

4. Chojna. Kościół NMP. Wschodnia elewacja wieży, część górna (fot. Z. Radacki 1959)

znacznie niższy od wieży, gdyż górna część jej wschodniej elewacji, pełniąca ostatnio rolę strychowej strony szczytu, stanowiła pierwotnie niewątpliwie ścianę zewnętrzną. Znajduje się bowiem na niej fryz i bogato profilowane wnęki dekoracyjne ze stromymi parapetami do odprowadzania wody opadowej, a mur jest starannie fugowany (il. il. 3, 4). Wyniki badań wprowadzają do chronologicznego rozwarstwienia kościoła nową, najwcześniejszą fazę, nie uwzględnioną dotychczas przez żadnego z badaczy (il. 5). W czasie badań potwierdzono, że korpus kościoła został zbudowany w dwóch etapach (il. 5). Odnaleziono bowiem rozwarstwienie pionowe, dzielące budynek na dwie części, z których każda została zbudowana z odmiennej cegły⁹. Wynik technicznej analizy murów okazał się tym samym zgodny z rezultatem osiągniętym przez Vossa w oparciu o analizę stylową. Istotny szczegół rozwarstwienia został odnaleziony na poddaszu nad kaplicą Mariacką. Mury strychowe miały pozostawione sztraby, wykorzystane następnie w II etapie budowy. Świadczy to, że zakończenie I etapu traktowane by-

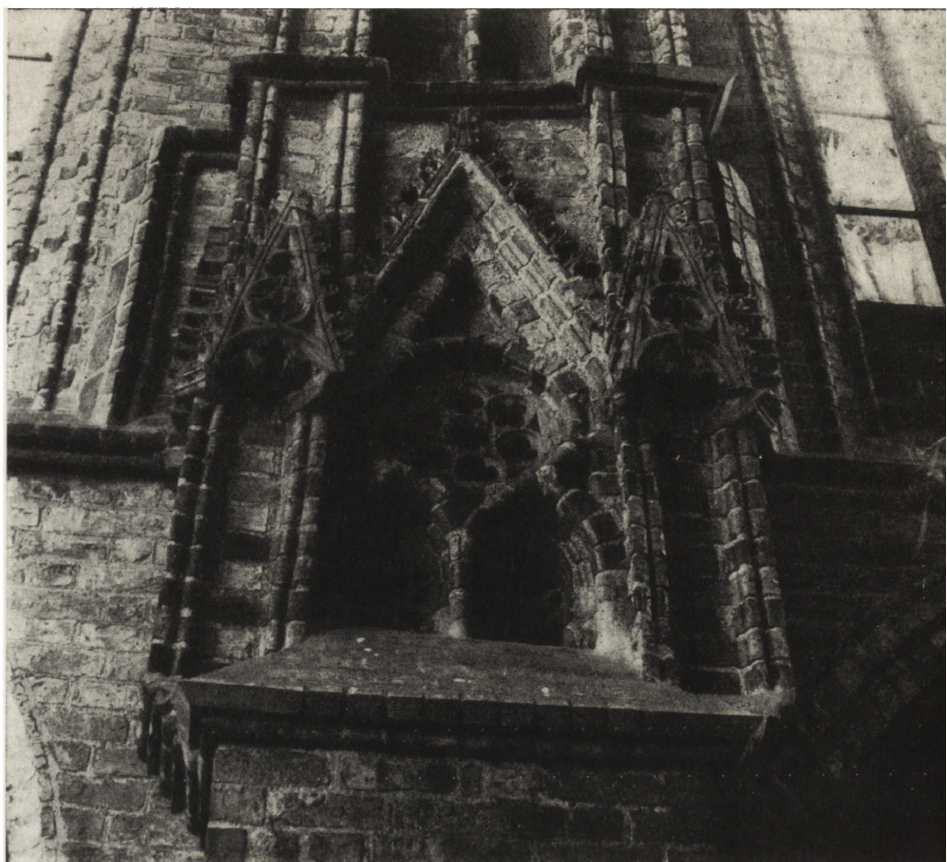
6. Chojna. Kościół NMP. Lizena z I etapu budowy w elewacji północnej (fot. ODZ 1960)

ło jako przerwa w robotach, a ich kontynuacja z góry przewidziana. Potwierdzono również przystawienie lizen dekoracyjnych do wschodniej części kościoła, co zauważył Kuszczalski. Jednak cegła w murze i w lizenach jest taka sama. Zostały więc one dostawione do murów konstrukcyjnych od razu w pierwszym etapie budowy, lub niedługo potem.

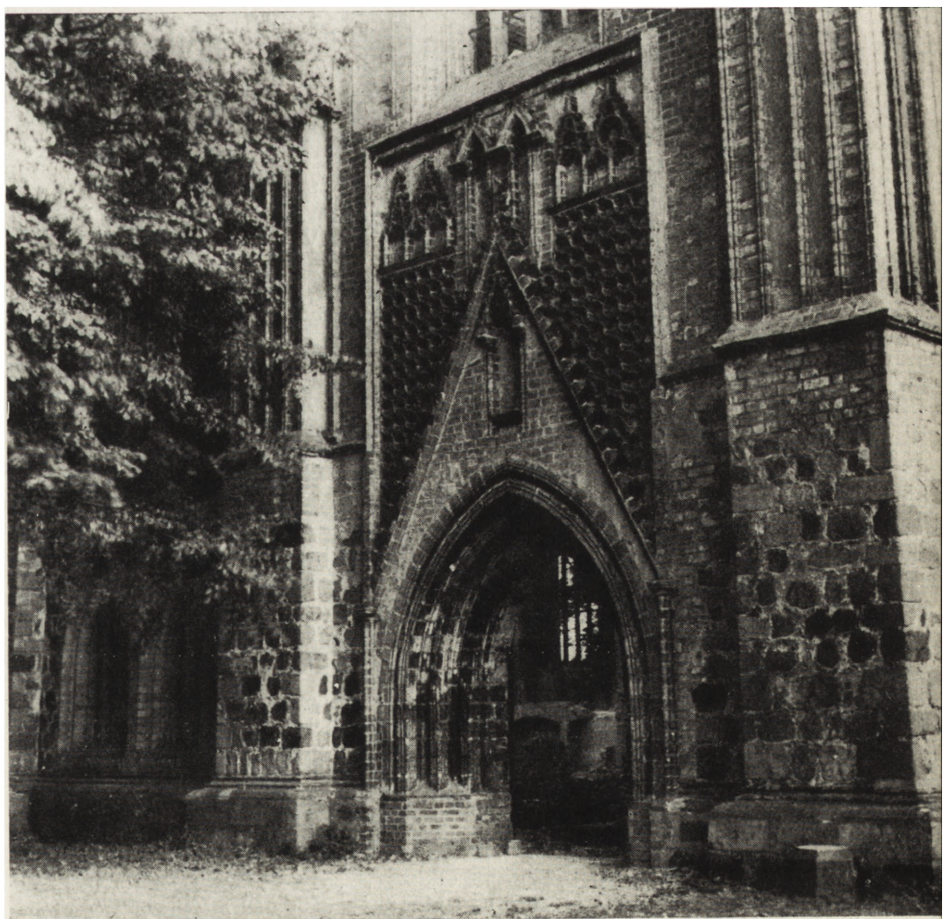
7. Chojna. Kościół NMP. Portal północny (fot. ODZ 1960)

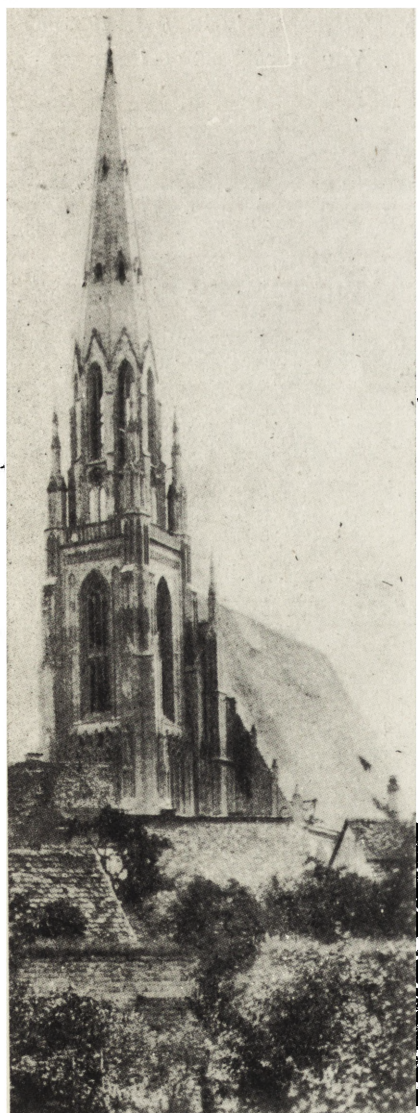
12

12. Chojna. Kościół NMP. Wieża neogotycka z r. 1859—61 (fot. przed 1932 r.)

nową wieżę wysokości 95 m, o bogatych formach neogotyckich (il. 12)²⁷. Ze starej wieży pozostała ściana wschodnia. W latach 1932—1933 dokonano remontu nowej wieży, upraszczając przy tym jej sylwetę (il. 13)²⁸. W latach 1883—1884 nastąpiła przebudowa wnętrza kościoła. Wzniesiono nowy chór i empory międzyskarpowe w części zachodniej, przez co uzyskano pełne obejście kościoła na poziomie II kondygnacji, a ponadto szereg elementów barokowych zastąpiono neogotyckimi. W tym samym czasie wymieniono zniszczone gotyckie detale ceramiczne na murach zewnętrznych, rekonstruując większość z nich²⁹. Na początku XX wieku przebudowano kaplicę Mariacką na kotłownię c. o., niszcząc częściowo ścianę południową przez przebicie otworów. Do II wojny światowej kościół, jakkolwiek częściowo przebudowany, zachował przestrzenne i dekoracyjne bogactwo założenia średniowiecznego (il. 9 i 14).

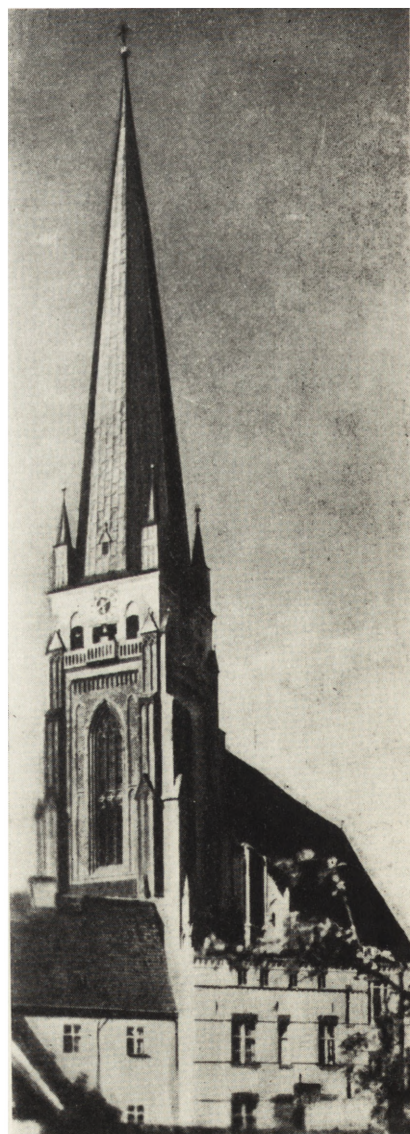
13

13. Chojna. Kościół NMP. Wieża po przebudowie w 1932—33 r. (fot. przed 1939 r.)

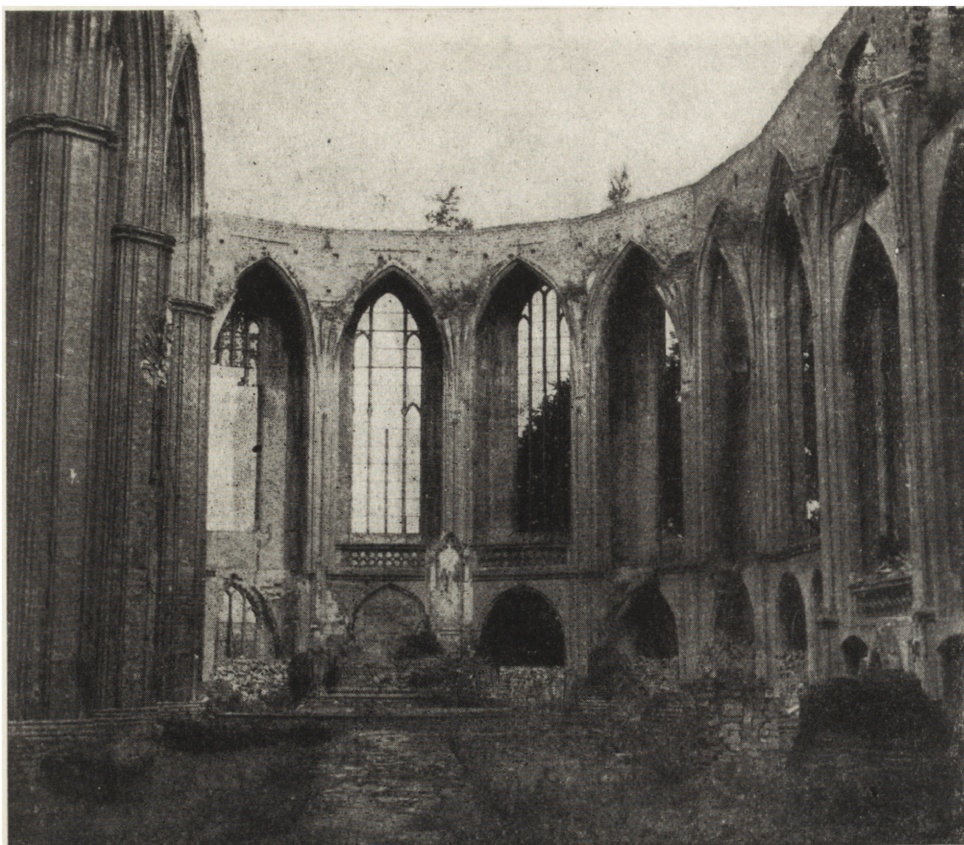
16. Chojna. Kościół NMP. Wnętrze po odgruzowaniu (fot. ODZ 1960)

dobry (il. 16). Zachowały się również sklepienia nad kaplicami międzyskarpowymi oraz nad kaplicami od południa.
