***Badania architektoniczne dzwonnicy kościoła
pw. św. Jakuba Apostoła w Sandomierzu***

***The architectural research of the belfry of the church
of St James the Apostle in Sandomierz***

Celem niniejszego opracowania jest przedstawienie wyników badań architektonicznych przeprowadzonych w 2017 r. w dzwonnicy kościoła pw. św. Jakuba Apostoła klasztoru dominikanów w Sandomierzu wraz z ukazaniem pierwotnej struktury obiektu na tle późniejszych przeobrażeń. Klasztor dominikanów na sandomierskim Wzgórzu Świętego Jakuba (il. 1) istnieje od średniowiecza. Jego dzwonnica to dwukondygnacyjna, prostopadłościenna bryła wzniesiona z cegły na kamiennej podbudowie, zamknięta dwustopniowym dachem namiotowym pokrytym blachą miedzianą (il. 2). Obecnie jest dostępna, nie pełni jednak pierwotnej funkcji, znajdujące się tu dzwony nie są powieszono, przez co nie funkcjonują zgodnie ze swoim przeznaczeniem. W czasie opracowywania materiału badawczego korzystano z dokumentów archiwalnych rękopiśmiennych i ikonograficznych, dotychczasowego stanu badań oraz dostępnych dokumentacji inwentaryzacyjnych. Pracę badawczą oparto na zaktualizowanej inwentaryzacji architektonicznej autorstwa Małgorzaty Doroz-Turek

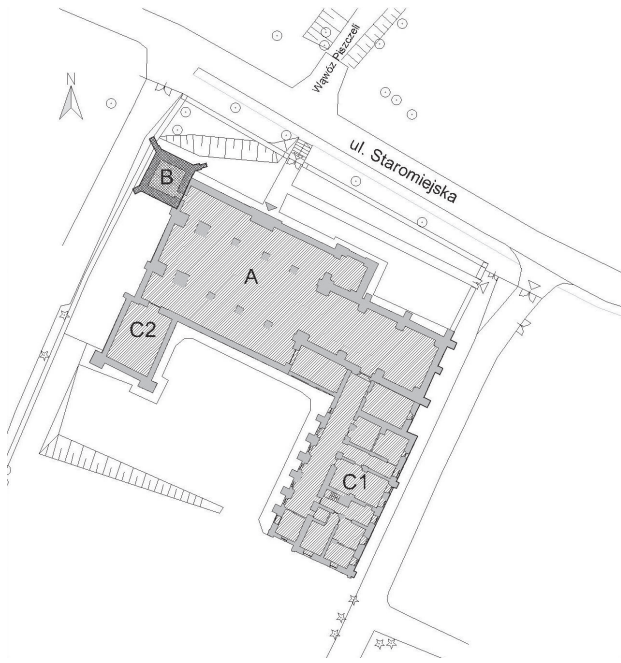
Il. 1. Plan sytuacyjny kościoła pw. św. Jakuba i dominikańskiego zespołu klasztornego w Sandomierzu (oprac. M. Doroz-Turek, 2017)

Fig. 1. Layout plan of the church of St James and the Dominican monastic complex in Sandomierz (by M. Doroz-Turek, 2017)

The buildings of the Dominican monastery complex in Sandomierz are located in the south-west part of the city, on the east slope of St James Hill. They occupy the north-west part of the area which belongs to the monastery (Fig. 1). The area of former cemetery of the church of St James the Apostle is enclosed by a cast-iron fence from the north, west and partly from the east side. The main entry gate is located opposite the north portal, and there is another entry through a side gate from the east.

The belfry (B) stands right by the west border of the area of the church and a slope steeply declining from the west to the east (Fig. 1, 2). This is the part of the church which adjoins its north-west corner (A), braced from the south with the monastic buildings (C): east wing (C.1) and chapel of St Hyacinth (C.2).

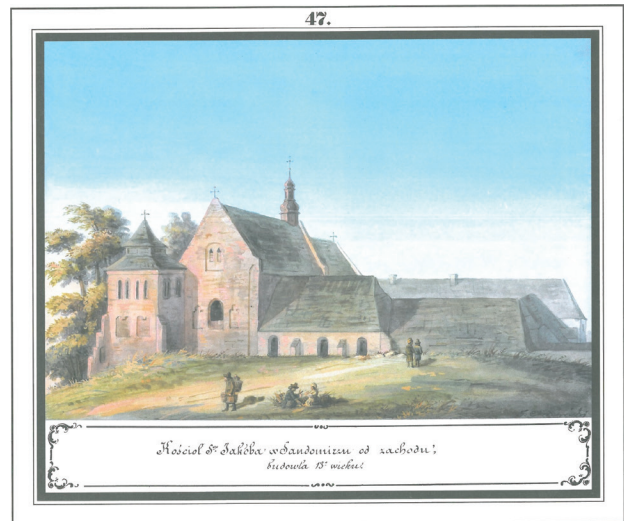
Il. 3. Sandomierz, zespół poddominikański św. Jakuba. Widok od południowego zachodu, akwarela Teodora Chrzęńskiego (źródło: [34, tabl. 47, s. 241, 242])

Fig. 3. Sandomierz, Post-Dominican complex of St James. View from south-west, watercolor by Teodor Chrzęński (source: [34, Tab. 47, pp. 241, 242])

The first known iconography of the belfry comes from the middle of the 19th century. There are two watercolors in Kazimierz Stronczyński's album [34] with the Post-Dominican complex of St James in Sandomierz painted by Teodor Chrzęński. The views painted by him from the south and north-east present the general architectural form of the belfry with the church and the monastery. The painting records most probably present the depictions of the form of the complex from the times of the documentation. The views show the general form of the belfry with no details; for instance there are no slit windows and blanks of the belfry windows on the west and south facades, and the view of south-west buttress, which is now damaged, is blocked. It is evident, however, that the belfry had at that time a wooden roof most probably covered with shingles (Fig. 3).

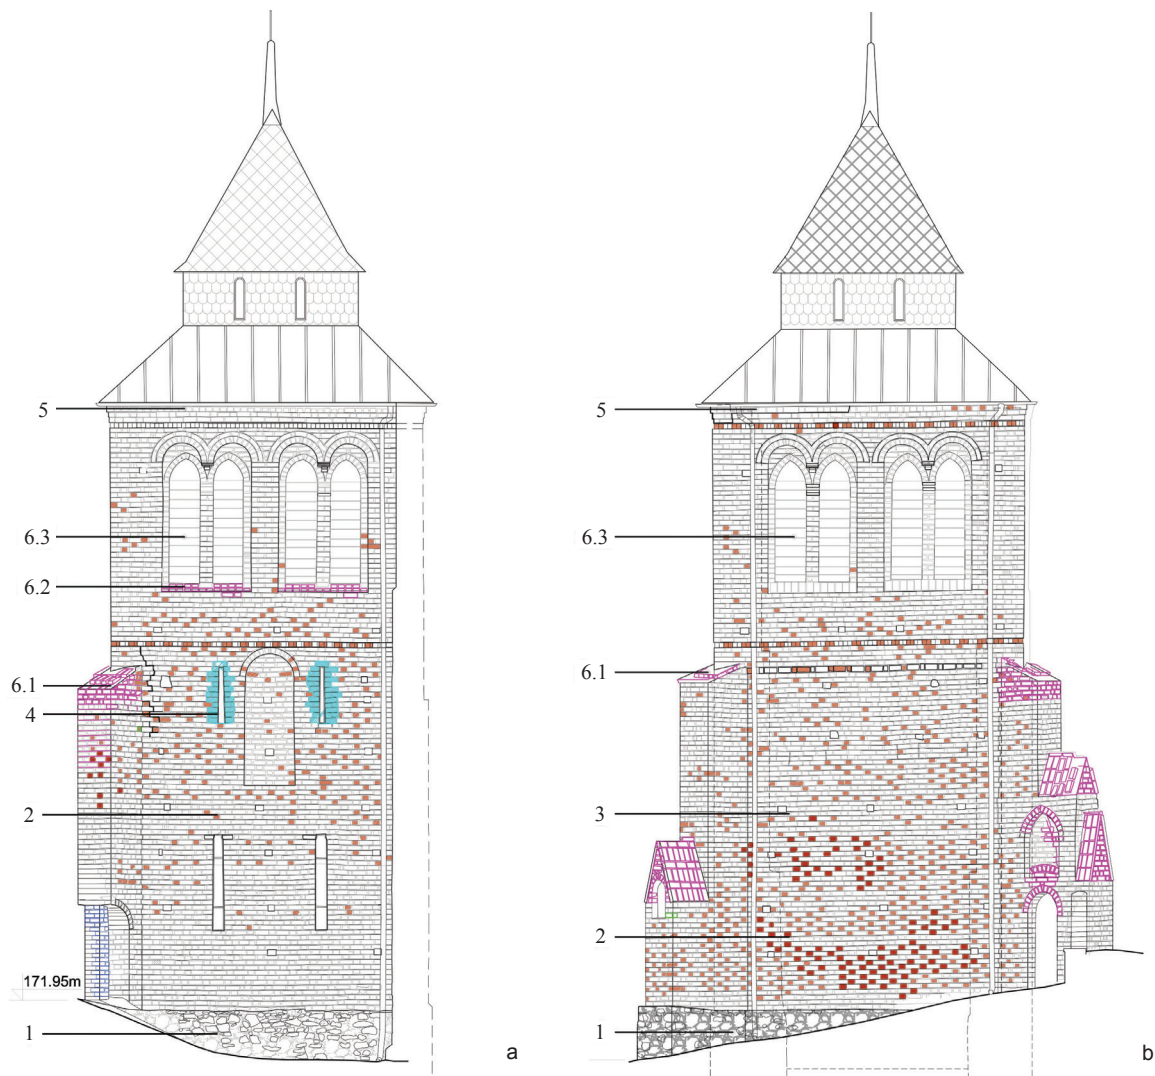
1. Kamienny cokół przyziemia, wysokość max. 112 cm/Stone ground base, height max. 112 cm
2. Wątek gotycki (polski), cegła zendrówka, układ regularny/Flemish bond, overburnt brick, regular layout
3. Wątek gotycki (polski), układ lekko zaburzony/Flemish bond, slightly disturbed layout
4. Zmiana otworów okiennych, 1. poł. XVII w./Changing the window openings, the 1st half of the 17th century
5. Nowy gzyms i dach, początek XX w./A new cornice and roof, the beginning of the 20th century
6. Prace remontowe w latach 90. XX w./Renovation works in the 1990s:
 - 6.1. przy szarpach/at the scarps
 - 6.2. parapety otworów dzwonnicy/on the window sills openings
 - 6.3. wprowadzenie żaluzji w otworach dzwonnicy/the introduction of blinds in bell windows

Il. 4. Dzwonnica kościoła pw. św. Jakuba w Sandomierzu: a) elewacja południowa, b) elewacja północna (oprac. M. Doroz-Turek, 2017)

Fig. 4. The belfry of the church of St James in Sandomierz: a) south facade, b) north facade (by M. Doroz-Turek, 2017)

The belfry has brick facades on a stone base course carved into the slope from the west. Apart from the diagonal buttresses, the lower stage differs from the upper stage by a dogtooth course. The dogtooth course goes around the whole belfry under the windows and above them, under the top cornice. It is made of one course of bricks laid aslant with the use of alternately decorative, overburnt brick (Fig. 4).

Each facade at the ground level is different. There are two slit windows on south facade (Fig. 4a). They are tall and narrow and they slightly narrow down upwards. The upper corners are made of decorative, slightly round bricks. Above them, there are two shorter slit windows with one, central, round-headed blank between them. At the same level, on the west facade, there are two symmetrically placed shallow, biforiated blanks of the same height (Fig. 2). The semicircular arches of the blanks are supported in the middle by ceramic corbels. The arches of the blanks are made of clinker brick. There is one narrow, short window between the blanks. Compared to other facades, the north facade has no such architectural solutions at the ground level (Fig. 4b). Its only “decoration” is a clear Flemish bond made of overburnt brick above the stone base course. As the belfry was built by a slope the smaller number of layers is clearly visible from the west towards the east. Most probably in order to smooth out the growing decline, at the height of diagonal buttresses a layer of bricks laid on end was introduced (sailor course) (Fig. 4b), whereas on the east facade, at the same height, the bricks were laid on flat. There is a short section of the east facade at the ground level adjoining the north aisle with a small window.

to build the foundation and the base course at the ground level: up to 115–120 cm from inside and on the outside on the north and east and south facades up to maximum height of 115 cm (Fig. 4). The thickness of the stone walls at the ground level is 130–140 cm (north and south) and around 110 cm (west and east). The walls above the wide stone base course were built of brick; the brick wall at the ground level is 120–125 and 105 cm, at the level of the 2nd stage it is around 115 cm (north, south) and 95 cm (west), whereas at the level of the 3rd stage it is 90–95 cm (north, south) and 70–80 cm (west). The total thickness of the east wall adjoining the north aisle is around 190 cm, that is 110–115 cm of the tower wall and 75–80 cm of the west wall of the aisle.

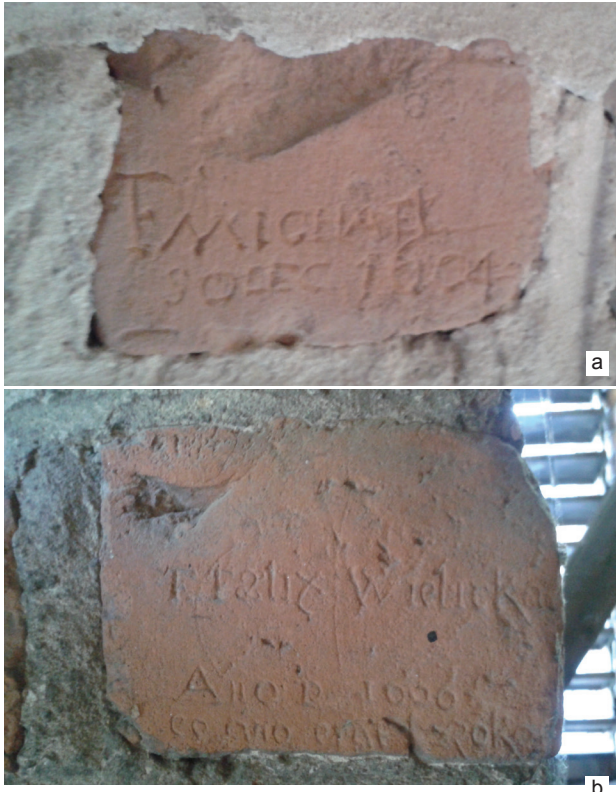
Il. 5. Dzwonnica kościoła pw. św. Jakuba w Sandomierzu:
a) inskrypcja na II kondygnacji, b) inskrypcja na III kondygnacji
(fot. M. Doroz-Turek, 2017)

Fig. 5. The belfry of the church of St James in Sandomierz:
a) inscription at the 2nd stage, b) inscription at the 3rd stage
(photo by M. Doroz-Turek, 2017)

Some of the faces of the brick inside of the belfry have house marks and inscriptions from various periods with years and signatures as well as initials. There is one at the ground level on the east wall with the year: “Jacoba..Rr 1909”, at the 2nd stage – on the south wall: “FMICHAEL, SOLEC 1604” (Fig. 5a). Most of them are on all walls at the 3rd stage. Two of them draw special attention: inscription with the year “1606” on the brick whose dimensions are $27 \times 13 \times 8$ cm the other one “F.Felix Wielreka Ano D 1606” (Fig. 5b) as well as several ones from the 19th century, such as “1885”. Most of them, however, come from the beginning of the 20th century – “JJ 1902”, “W. J.....k 1906”, “1909”, “JF 1919” or “C.C....., B.B.....”. Moreover, there are original remains of old timber elements in the walls at the 2nd stage.
