## Projekt odbudowy dawnej lecznicy dra M. Solmana, czyli konserwacja przez budowanie

Ochrona Zabytków 39/2 (153), 121-125

## PROJEKT ODBUDOWY DAWNEJ LECZNICY DRA M. SOLMANA, CZYLI KONSERWACJA PRZEZ BUDOWANIE

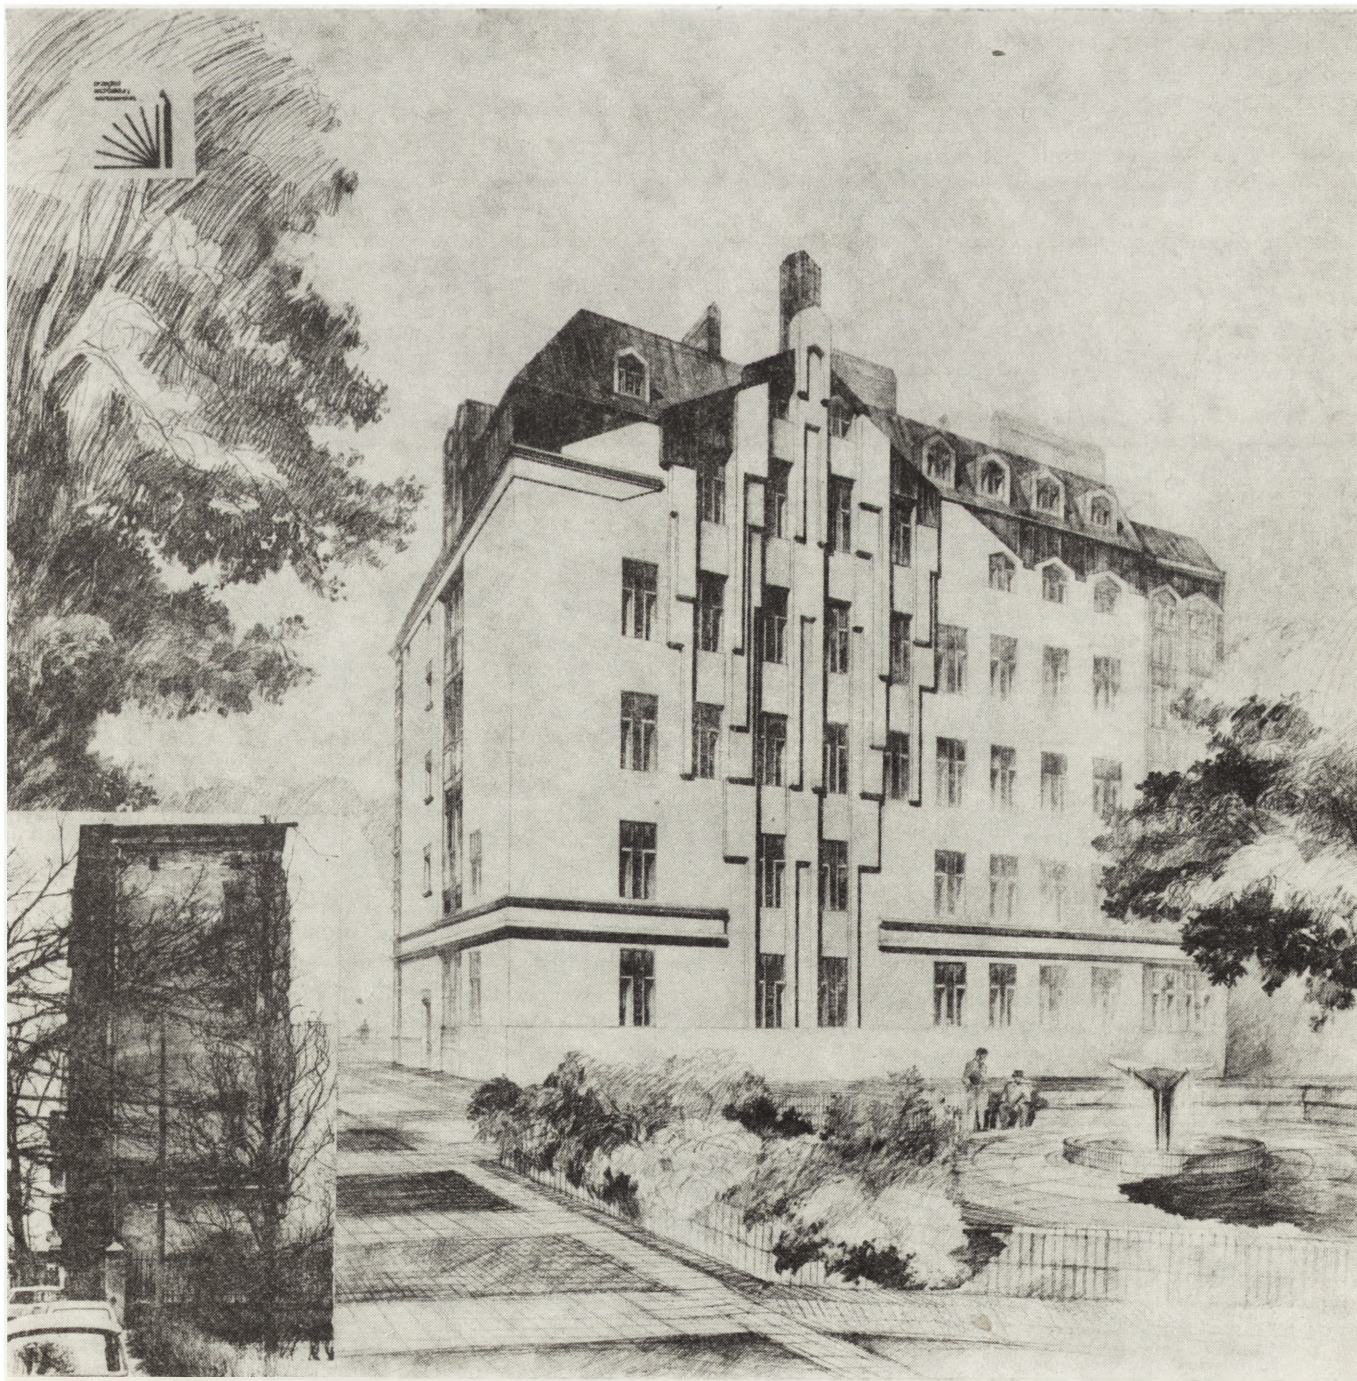
*Widok d. lecznicy dra M. Solmana od strony ul. E. Zoli – propozycja projektowa (rys. R. Tolbiński)*

*View of Dr M. Solman's polyclinic from E. Zola street – draft plan*

architektonicznych. Dlatego projekt zakłada realizację „odbudowy” w dwóch etapach: 1 – budowa obiektu frontowego, 2 – budowa oficyny. Należy podkreślić, że konieczne jest wspólne rozpatrywanie obydwu etapów. Wobec braku studium historycznego wytyczne konserwatorskie nie zostały sformułowane w formie osobnego dokumentu.<sup>7</sup> W trakcie dyskusji z władzami konserwatorskimi projektanci ustalili następujące wytyczne dla ocalałej części budynku (trakt frontowy):
