## *Badania architektury kościoła parafialnego pw. Wniebowzięcia NMP w Szprotawie*

### *Research on the architecture of the Assumption of the Blessed Virgin Mary Parish Church in Szprotawa*

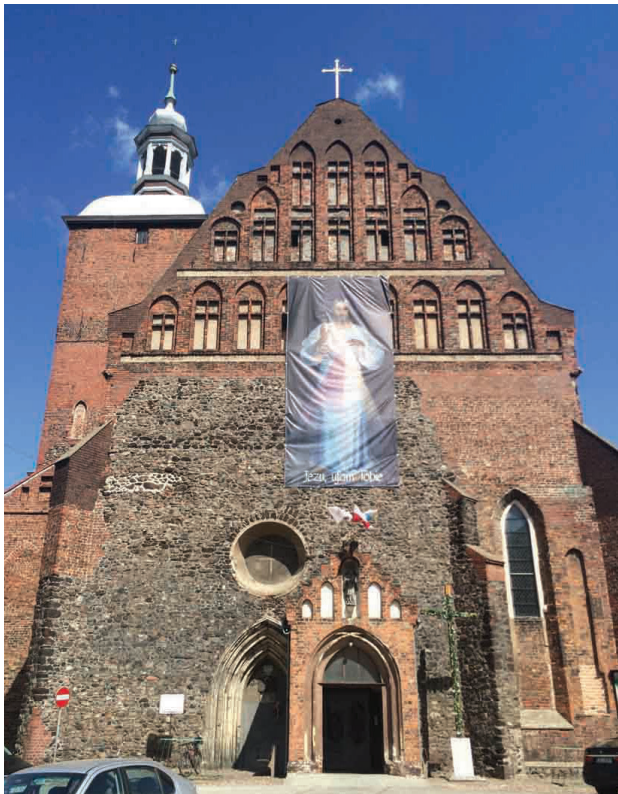
Il. 1. Szprotawa, kościół Wniebowzięcia NMP, elewacja zachodnia z reliktem fasady z 2. połowy XIII w. (fot. A. Legendziewicz)

Fig. 1. Szprotawa, the Assumption of the Blessed Virgin Mary Church, western facade with a relic of the facade from the 2<sup>nd</sup> half of the 13<sup>th</sup> century (photo by A. Legendziewicz)

szczytem trójkątnym z wnękami ostrołucznymi i czteropolowymi, a od wschodu – wielobocznie. Zakrystia, kaplice oraz kruchta północna otrzymały dachy pulpitowe, a kruchta zachodnia – dach dwuspadowy. Wieżę zwieńczono krytym blachą barokowym hełmem z cebulką z jednym prześwitem (il. 1).

mono-pitched roofs, and the western vestibule – a gable roof. The tower was crowned with a baroque copula with one clearance covered with an onion shaped dome and then with sheet metal (Fig. 1).

The facade of the church consists of brickwork, stone and architectural details which are exposed in the face. The western facade in the northern and central part contains a stone facade of the original church with a blocked lancet portal with splayed jambs and an oculus. In the southern brick part, a lancet window is preserved with a blind window of a similar pattern. Corners of the facade and the southern edge of the exposed stone face are surrounded by buttresses. The finial of the facade is a gable with variable geometry and a decoration composed of two lancet and rectangular four-field blind windows divided by a Latin cross, between which two frieze panels were designed (Fig. 1).

Na wystrój elewacji kościoła składają się eksponowane w licu wątki ceglane i kamienne oraz detal architektoniczny. Fasada zachodnia w północnej i środkowej partii zawiera kamienną elewację pierwotnego kościoła z zablokowanymi ostrołuczny uskokuwym portalem i okulussem. W partii południowej, ceglanej zachowane jest ostrołuczne okno wraz z blendą o zbliżonym wykroju. Narożniki elewacji oraz krawędź południową eksponowanego lica kamiennego opinają przypory. Zwieńczenie fasady stanowi szczyt o zmiennej geometrii z dekoracją złożoną z dwóch kondygnacji ostrołucznych i prostokątnych czteropolowych blend dzielonych krzyżem łańcuchowym, pomiędzy którymi zakomponowano dwie płyciny fryzowe (il. 1).

zapewne parę okulusów (obecnie zachowane są dwa wewnętrzne). Para kolejnych otrzymała wykrój ostrołuczny. W nich umieszczono tynkowane wnęki czteropolowe, a powyżej poziome nawiązujące do układu płyciny fryzowej. Powyżej ukształtowano zapewne prostokątną wnękę – obecnie częściowo zachowaną. Blendy w trzech pozostałych osiach zakomponowano podobnie, choć nie można wykluczyć, że środkowa mogła być wyższa. Umieszczono w nich po dwie prostokątne, czteropolowe wnęki z krzyżem łacińskim, które rozdzielały poziome płyciny założone na tej samej wysokości co w osiach opisanych powyżej. Nieznana pozostaje dekoracja okonturowania. Do wymurowania krawędzi blend i płycin wystroju architektonicznego szczytu użyto prostych cegieł (il. 1).

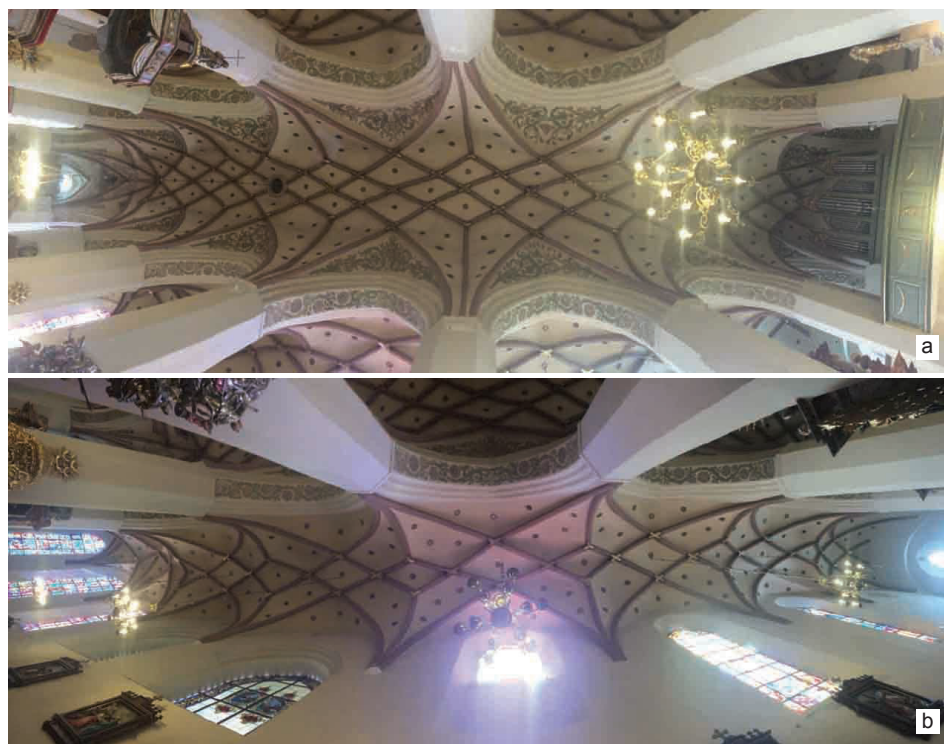
Il. 2. Szprotawa, kościół Wniebowzięcia NMP, wnętrze:  
a) sklepienie nawy głównej,  
b) sklepienie nawy południowej  
(fot. A. Legendziewicz)

Fig. 2. Szprotawa, the Assumption of the Blessed Virgin Mary Church, interior:  
a) the vault of the nave  
b) the vault of the southern aisle  
(photo by A. Legendziewicz)

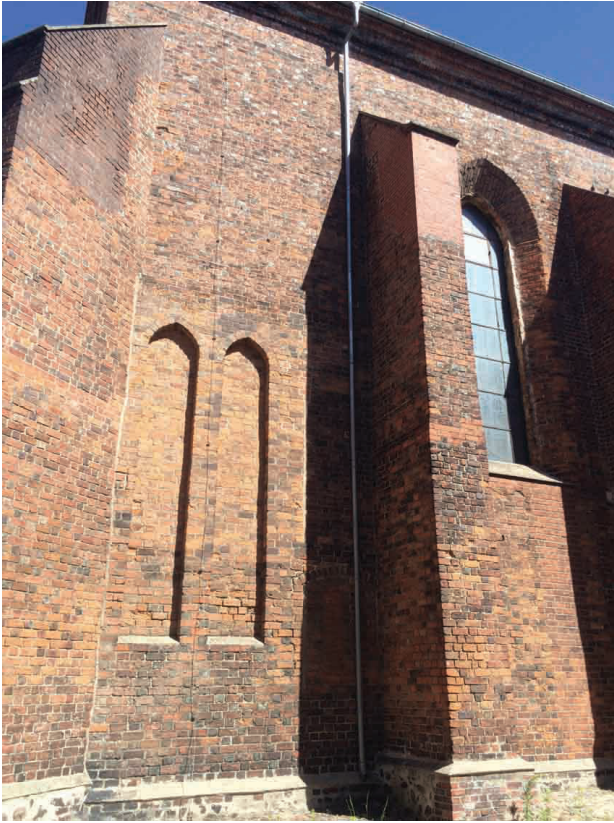
Il. 3. Szprotawa, kościół Wniebowzięcia NMP, zachodni skraj elewacji południowej, elewacja kaplic z połowy XIV w. (fot. A. Legendziewicz)

Fig. 3. Szprotawa, the Assumption of the Blessed Virgin Mary Church, the western edge of the southern facade, facades of chapels from the mid-14<sup>th</sup> century (photo by A. Legendziewicz)

Korpus z prezbiterium ukształtowano jako siedmioprześlową, trójnawową halę zamkniętą od wschodu wielobocznym ambitem (obejściem). Trzy nawy wydzielono ścianami arkadowymi opartymi na ośmiobocznych filarach. Na nich rozpięto sklepienia, które w nawach otrzymały dekorację sieciową, w chórze – trójpolową, a w obejściu mieszaną, w każdym przęśle inną: krzyżową, krzyżowo-trójpolową i trójpolową (il. 2a, b). Wnętrze oświetlono wysokimi ostrołuczными oknami, chór sześcioma od wschodu, a korpus – trzema od południa i jednym od zachodu. Pozbawione otworów okiennych jest przeszło zachodnie (il. 3).

The body with the presbytery was shaped as a seven-bay, one-nave, two-aisled hall closed by a multi-sided ambulatory from the east (covered passage). The nave and aisles were separated by arcaded walls supported by octagonal pillars. On them there are vaults which in the aisles received the network decoration, in the gallery – the three-field decoration, and mixed decoration in the passage, and in each bay different decoration, i.e. cross, cross and three-field as well as three-field (Fig. 2a, b). The interior was lighted with high lancet windows, the gallery with six windows from the east, and the body – three from the south and one from the west. The western bay is devoid of window openings (Fig. 3).

Wschodnie zamknięcie tworzyła prosta ściana. Wzniesiony – zapewne wkrótce po budowie chóru – korpus ukształtowany prawdopodobnie jako trzyprzęsłowy. Na takie rozwiązanie wskazuje lokalizacja ostrołucznego okna po stronie północnej i relikty wystroju elewacji kaplic po stronie południowej z połowy XIV w. W nich uchwycono ślady dwóch dwuuskokowych przypór, co nasuwa przypuszczenie, że założono je na linii przęseł nawy pierwotnego korpusu (il. 3, 8a, b).

the relics of the chapel facade decoration on the southern side from the mid-14<sup>th</sup> century. The traces of two buttresses with splayed jambs were found in them, suggesting that they were placed on the bay line of the original body nave (Fig. 3, 8a, b).

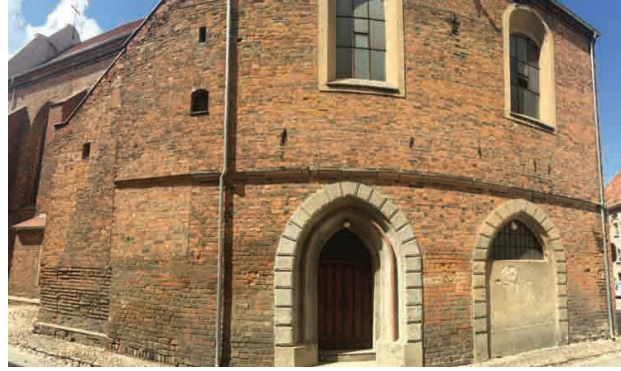
Il. 4. Szprotawa, kościół Wniebowzięcia NMP, widok chóru magdalenek i reliktu ganka (fot. A. Legendziewicz)

Fig. 4. Szprotawa, the Assumption of the Blessed Virgin Mary Church, view of the Madeleine's gallery and the relic of the porch (photo by A. Legendziewicz)

of the third bay, counting from the west, is filled with a small chapel with a recess covered with a segmented arch. At the height of the gallery, a smooth facade of the annexe with, Solitary Confinement Cell, Altar of Repose, Gethsemane and the choir of Madeleines were designed. In the basement, its southern wall is decorated with lancet entrance openings enclosed in the plaster frame, above there is a stone cornice and on the first floor there are semi-circular windows in plaster frames. In the eastern wall there is a semi-circular entrance and a blocked recess next to it, whereas above there is a blocked embrasure opening which is covered with an ogee arch (Fig. 4).

nakrytą łękiem odcinkowym. Na wysokości chóru zakomponowano gładką elewację przybudówki z kaplicami: Karcerem, Ciemnicą, Ogrójcem oraz chórem magdalenek. Jej ścianę południową dekorują w przyziemiu ostrołuczne otwory wejściowe ujęte w tynkowe opaski, powyżej gzyms kamienny, a na piętrze półkoliste okna w tynkowych obramieniach. W ścianie wschodniej umieszczono półkoliste wejście, obok zablokowaną wnękę, a powyżej rozglifiony zablokowany otwór nakryty oślim łękiem (il. 4).

A porch was founded on arcades with a span of about 2.8 m, a height of almost 2 m and a semi-circular arch of a 1.5 cm thick brick, supported by pillars with dimensions of about  $3.2 \times 2.2$  m. The walls of the corridor with a thickness of 1 brick and a height of about 2.5 m were crowned with a cornice. The walls supported a sectional vault and were covered with a gable roof, the outline of which is visible on the southern facade in the region of Gethsemane (Fig. 4).

Realizację Ogrójca, Ciemnicy i chóru zakonnicy można osadzić, zgodnie z zapiskami źródłowymi, w 1516 r. [4, s. 1]. Wzdłuż południowej elewacji kościoła, między kaplicami Matki Boskiej Bolesnej i Męki Pańskiej wzniesiono dwuprzęsłową dwukondygnacyjną przybudówkę o planie zbliżonym do prostokąta o wymiarach w obrysie zewnętrznym 6,8 × 18,6 m. Jej część wschodnią, do kruchty południowej wypełniał Ogrójec. Pod arkadą ganka w załomie między nim a kaplicą Męki Pańskiej zlokalizowano natomiast Ciemnicę (il. 4, 8a, b).

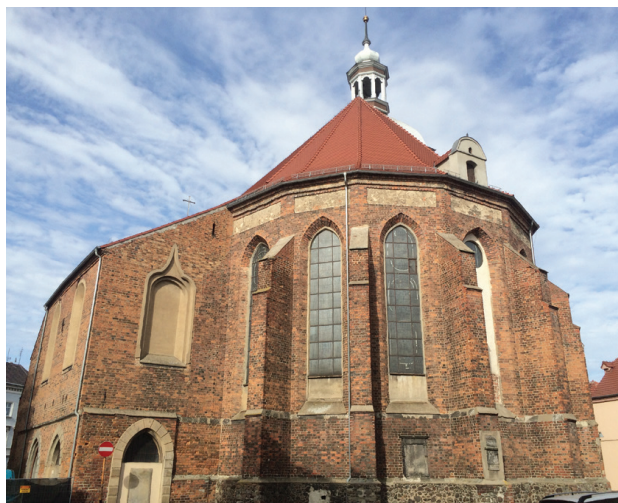
Il. 5. Szprotawa, kościół Wniebowzięcia NMP, prezbiterium w widoku od wschodu (fot. A. Legendziewicz)

Fig. 5. Szprotawa, the Assumption of the Blessed Virgin Mary Church, the view of the presbytery from the east (photo by A. Legendziewicz)

The facade of the polygonal passage of the gallery, however, has a very regular layout. It consists of buttresses with three splayed jambs which designate six bays. On their axes, there are lancet windows which at present are set on the removed dripstone cornice. The crowning of the facade is formed by a cornice and a strip of frieze panels separated in the party over the buttresses. The composition is completed by a concave profile plinth (Fig. 5).

Bardzo regularny układ ma natomiast elewacja wielobocznego obejścia chóru. Tworzą ją trójjuskowe przypory wyznaczające sześć przeszęł. W ich osiach umieszczono ostrołuczne okna, które ustawiono na obecnie skutym gzymsie okapnikowym. Zwieńczenie elewacji tworzy gzyms i pas płycin fryzowych rozdzielonych w partii nad przyporami. Kompozycję uzupełnia cokół o wklęsłym profilu (il. 5).

Ogrójec wzniesiono, wykorzystując w przyziemiu mury kaplicy Matki Boskiej Bolesnej i kruchty południowej, a także ganka łączącego kościół z klasztorem magdalenek. Wzdłuż południowej elewacji kaplicy i kruchty dostawiono dwuprzęsłowy podcień o planie wydłużonego prostokąta o wymiarach 4,3 × 12,9 m otwierający się od wschodu – jedną, a południa – dwoma ostrołuczными arkadami. Nakryto go dwuprzęsłowym sklepieniem o zróżnicowanym rysunku żeber: na osi wejścia krzyżowym, a przy kaplicy – sieciowym. Na piętrze ulokowano łożę (chór zakonnicy) otwierającą się do wnętrza prezbiterium dwoma ostrołuczными arkadami uskokowymi. Powstały one poprzez rozkucie dwóch okien. Jednoprzestrzenne wnętrze oświetlały dwa ostrołuczne okna od południa. Od wschodu na elewacji ukształtowano wnękę o wykroju oślego łęku. Wnętrze zapewne nakryto dwuprzęsłowym sklepieniem krzyżowym<sup>7</sup>. Dostęp na piętro wprost z nawy bocznej umożliwiały wąskie ceglane schody wciśnięte między ścianą boczną kruchty a ganek. Elewacja otrzymała detal, na który złożyły się kamienny gzyms okapnikowy na ścianie południowej, wspomniana już wnęką nakryta łękiem o formie oślego grzbietu na ścianie wschodniej oraz druga – z łękiem odcinkowym na skraju tej samej ściany (il. 5, 8a).

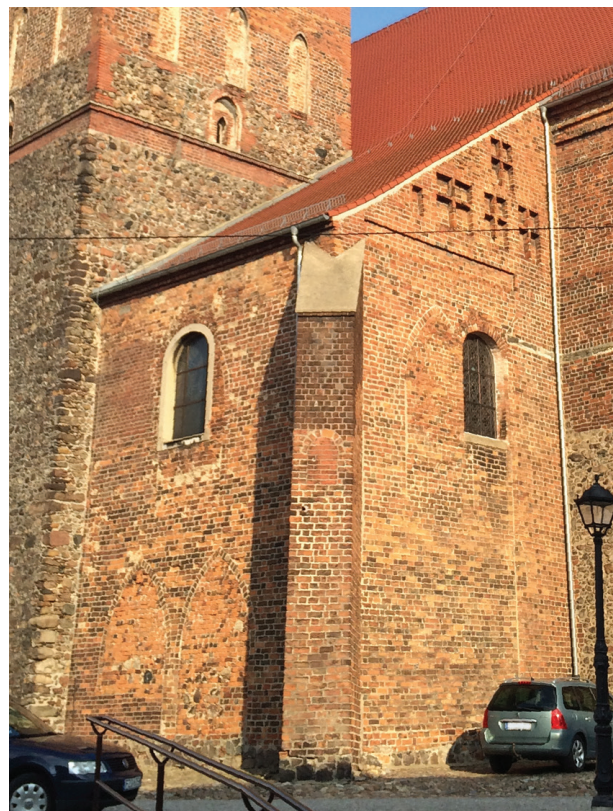
Il. 6. Szprotawa, kościół Wniebowzięcia NMP, kaplica Świętego Krzyża (fot. A. Legendziewicz)

Fig. 6. Szprotawa, the Assumption of the Blessed Virgin Mary Church, Holy Cross Chapel (photo by A. Legendziewicz)

The northern facade has a very simple detail. The extreme western bay of the body is devoid of decor except for the frieze panel in the under eaves part and the sandstone dripstone cornice (currently removed). The smooth surfaces of the walls of the Holy Cross Chapel are decorated only by two semi-circular windows and in the half-gable part there are two stripes of rectangular niches which are divided by Latin crosses. The corner of walls is supported by a buttress with a blocked niche. In the northern wall we can see a walled-up portal and a high lancet window above it. A similar blocked hole can be seen from the west (Fig. 6).

zdwojony portal, a powyżej wysokie ostrołuczne okno. Podobny zablokowany otwór rysuje się od zachodu (il. 6).

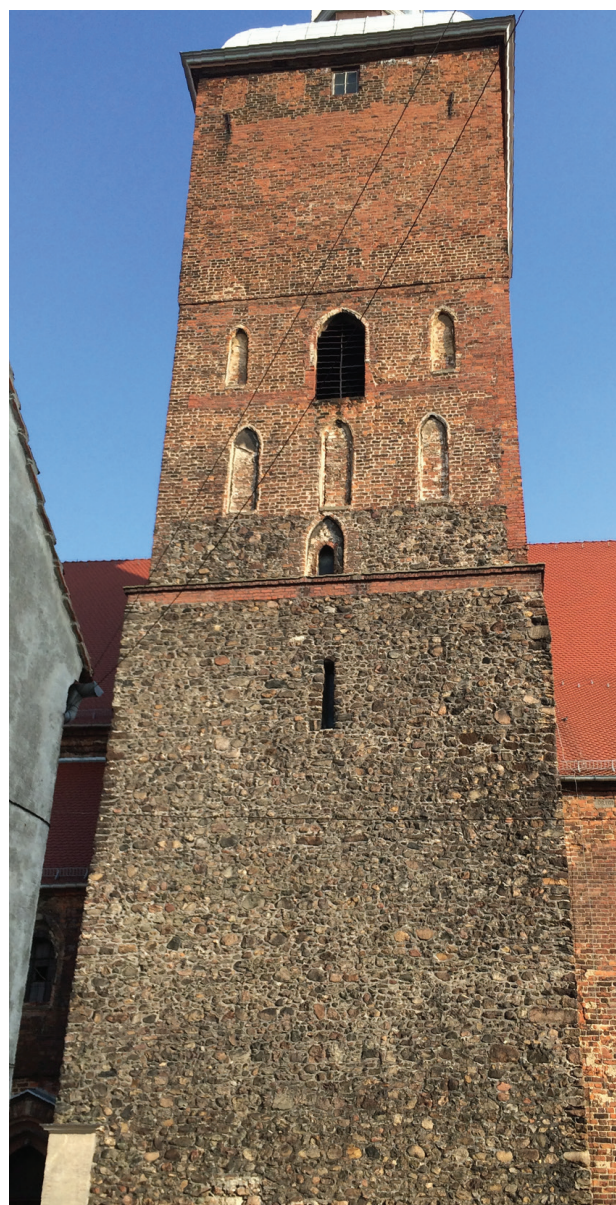
Il. 7. Szprotawa, kościół Wniebowzięcia NMP, wieża w widoku od północy (fot. A. Legendziewicz)

Fig. 7. Szprotawa, the Assumption of the Blessed Virgin Mary Church, the view of the tower from the north (photo by A. Legendziewicz)

Wierzbno and narrow slot windows. At the height of the body cornice there is a step and a lancet niche with a window above it. The next two already brick floors accentuate three lancet blind windows in the lower floor, whereas in the upper – two similar niches flanking the window. The facades are crowned with a cornice at the base of the copula, under which there are square windows illuminating the last floor (Fig. 7).

Dolna, kamienna partia trzonu wieży nie ma detalu poza kamienną płytą nagrobną altarysty Bertolda z Wierzbna i wąskimi szczelinowymi oknami. Na wysokości gzymsu korpusu znajduje się odsadzka, a powyżej ostrołuczna wnęka z oknem. Kolejne dwie, już ceglane kondygnacje akcentują: w dolnej trzy ostrołuczne blendy, w górnej – dwie analogiczne wnęki flankujące okno. Elewacje wieńczy gzyms u podstawy helmu, pod którym umieszczono kwadratowe okna doświetlające ostatnią kondygnację (il. 7).

Transformations were also introduced in the tower. A new entrance opening was made from the side of the vestibule. At the same time, the former one was liquidated from the side of the body. The form of the finial was also changed. Battlements surrounding the crown were bricked up and a wall with a prominent profiled cornice was erected. On it and on a wooden structure based on perimeter walls, a cover in the form of a copula with an octagonal lantern with an “onion” was founded. A mast with a gold-plated knob and a cross was set in its top. The copula and the lantern were covered with sheet metal (Fig. 7).

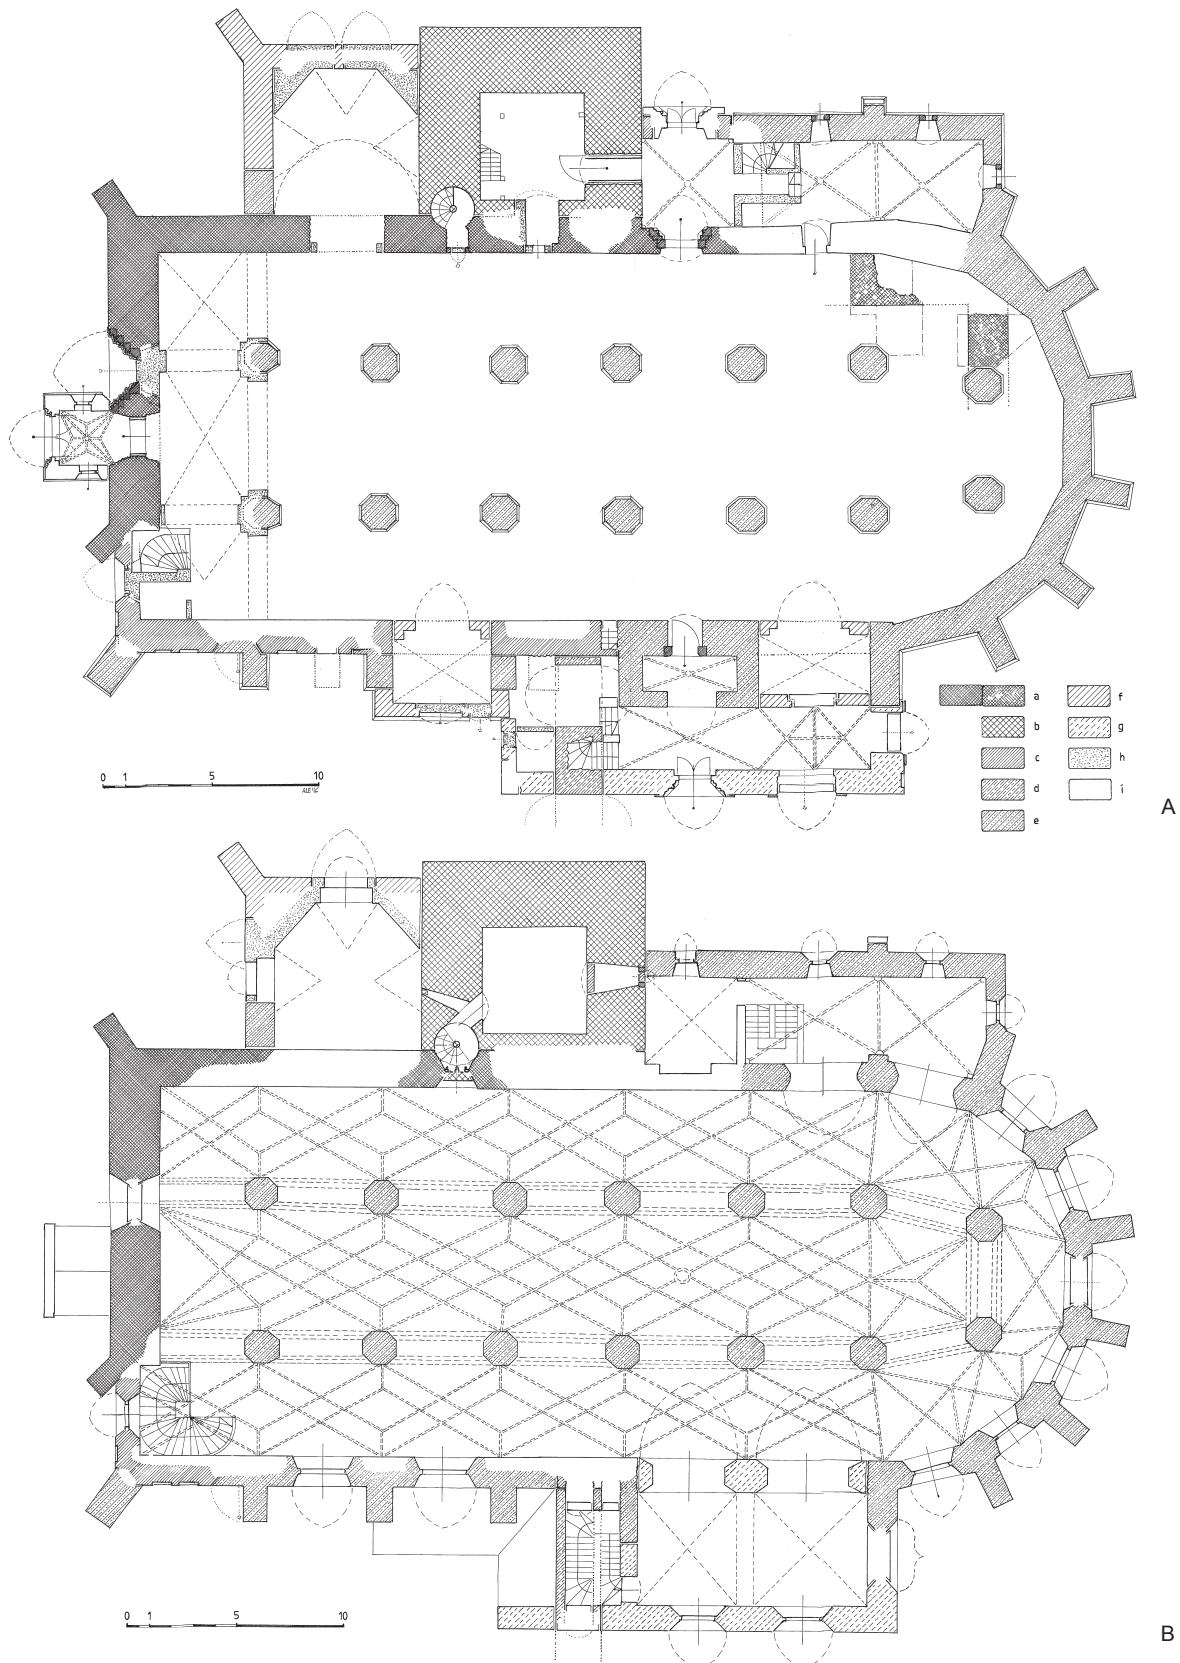
II. 8. Szprotawa, kościół Wniebowzięcia NMP, inwentaryzacja z chronologicznym rozwarstwieniem murów.

a – 2. poł. XIII w., b – 1. poł. XIV w., c – ok. poł. XIV w., d – 2. poł. XIV w., e – lata 1474–1488, f – schyłek XV w. do 1516 r., g – 1516, h – renesans i barok, i – XIX w. i mury nierozpoznane / a – 2<sup>nd</sup> half of the 13<sup>th</sup> c., b – 1<sup>st</sup> half of the 14<sup>th</sup> c., c – circa mid-14<sup>th</sup> c., d – 2<sup>nd</sup> half of the 14<sup>th</sup> c., e – 1474–1488, f – the end of the 15<sup>th</sup> c. to 1516, g – 1516, h – Renaissance and Baroque, i – 19<sup>th</sup> c. and unrecognized walls

The area of the oldest church is marked by walls which were constructed of stone with blocks of bog ore used in the corners (Fig. 8a, b). In the western front wall, which is preserved to the height of the base of the current gable, we can see the facade enclosed with two diagonally set

of the third buttress of the body. The range of the wall was possible to be noticed in the area of the former Solitary Confinement Cell and Altar of Repose, where a trace of another broken buttress was found (Fig. 8a, b).

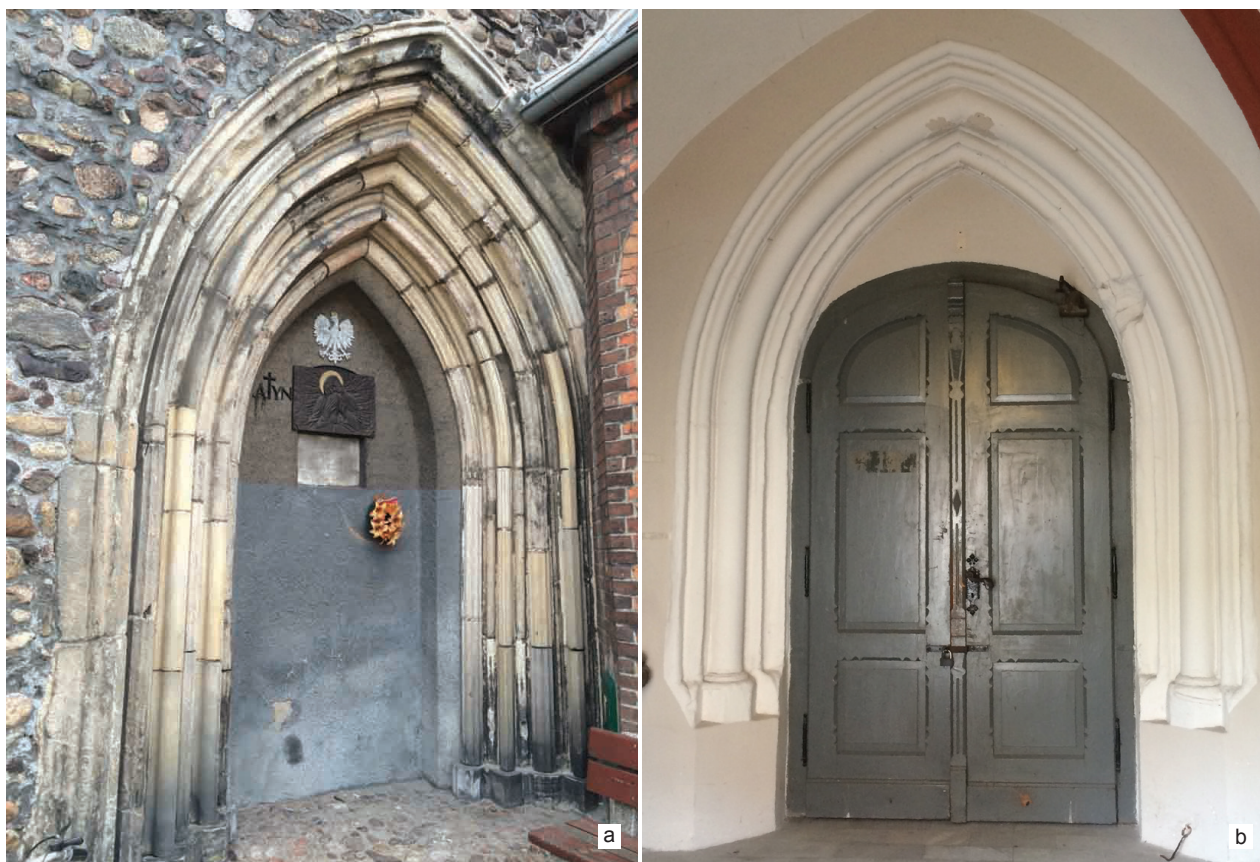
Il. 9. Szprotawa, kościół Wniebowzięcia NMP: a) portal zachodni, b) portal północny (fot. A. Legendziewicz)

Fig. 9. Szprotawa, the Assumption of the Blessed Virgin Mary Church: a) western portal, b) northern portal (photo by A. Legendziewicz)

Elewacje XIII-wiecznego kościoła ukształtowano dość skromnie. Ich wystrój składał się z eksponowanego lica kamiennego z eratyków z widocznymi warstwami wyrównawczymi co 70–80 cm. W narożnikach oraz na krawędziach ościeży otworów okiennych osadzono starannie spasowane bloki rudy darniowej. Elewację szczytową zwieńczono trójkątnym prostym szczytem. Na osi umieszczono w przyziemiu ostrołuczny portal uskokowy o formach z początków XIV w., a powyżej niego okulus (il. 1, 9a). Prawdopodobnie w jego prześwicie mogła znajdować się ażurowa kamienna rozeta. Elewacjom bocznym o wysokości około 9 m nadano zapewne rytm odpowiadający cyklowi wnętrza. W osiach przęseł założono ostrołuczne okna z kamiennymi dwudzielnymi maswerkami, z których zachowane jest środkowe w ścianie północnej, a w skrajnym wschodnim zakomponowano drugie wejście, ujęte w kamienny, ostrołuczny, uskokowy portal. Zlokalizowano je na osi Zaułka Kościelnego (*Kirchgasse*) łączącego teren wokół kościoła z Rynkiem (il. 9b).

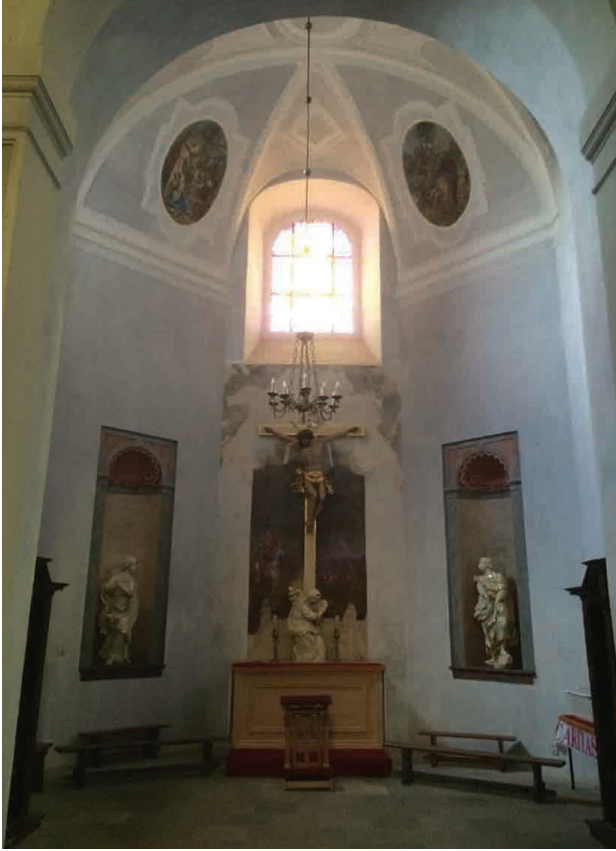
Il. 10. Szprotawa, kościół Wniebowzięcia NMP, widok wnętrza kaplicy Świętego Krzyża (fot. A. Legendziewicz)

Fig. 10. Szprotawa, the Assumption of the Blessed Virgin Mary Church, the interior view of the Holy Cross Chapel (photo by A. Legendziewicz)
