Anna Marconi-Betka, Ewa Popławska-Bukała

Krajowy Ośrodek Badań i Dokumentacji Zabytków

ZAŁOŻENIE PRZESTRZENNE WILLA KAROLIN-MARIANÓW W ŚWIETLE NOWYCH DOKUMENTÓW

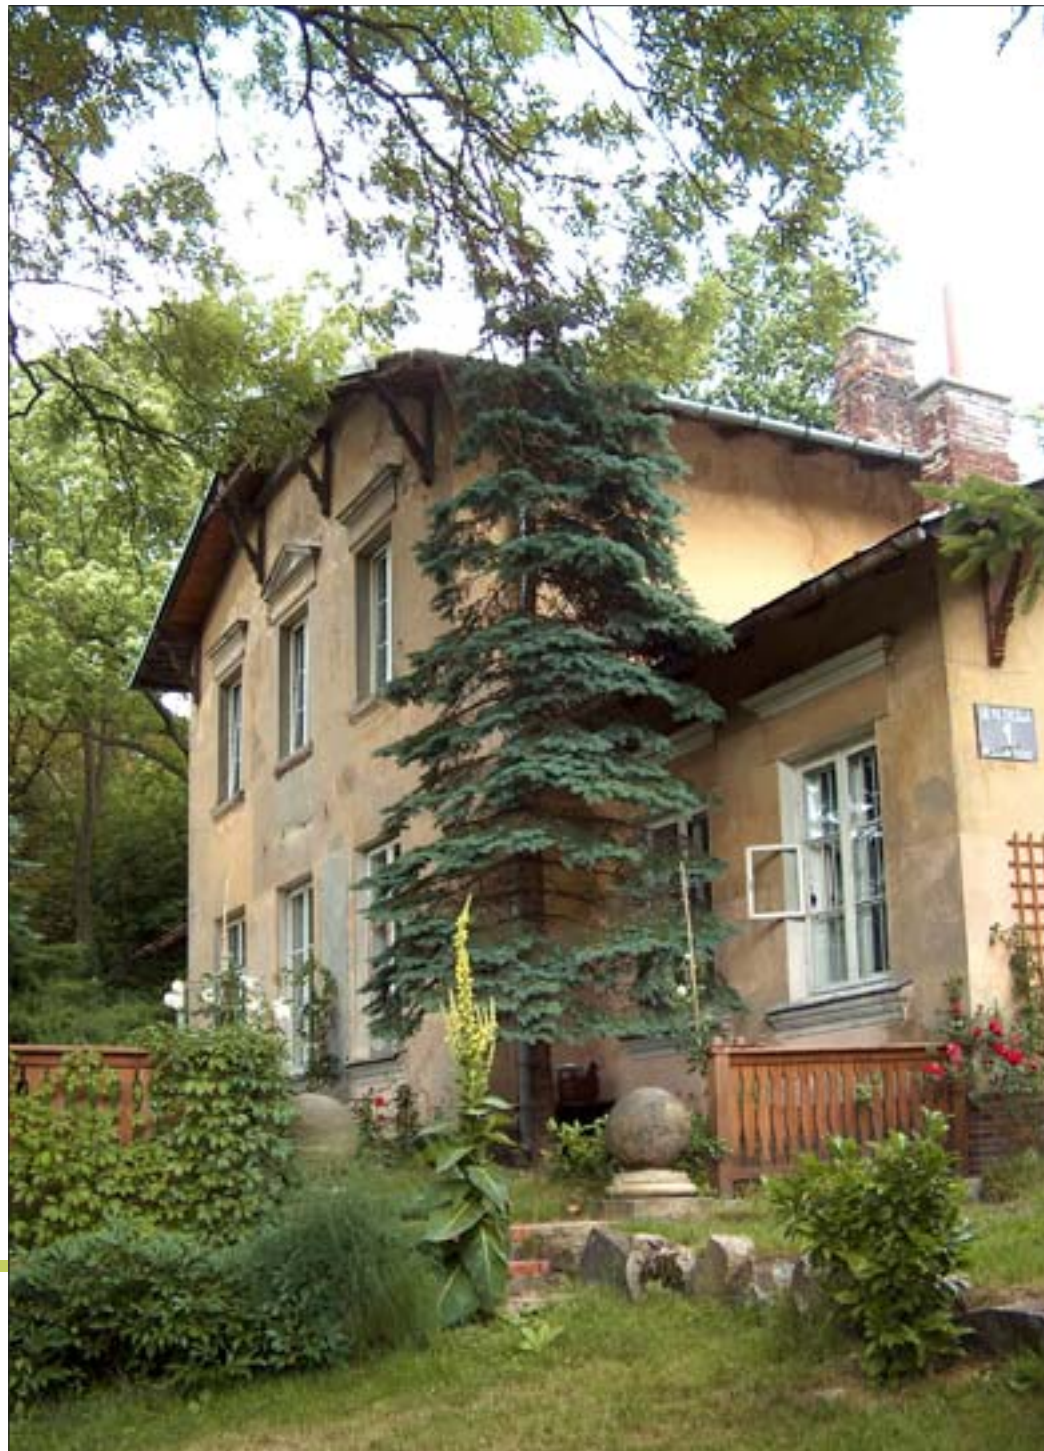
1. Willa Karolin-Marianów. Elewacja południowa. Fot. E. Popławska-Bukała, 2005 r.

1. The Karolin-Marianów villa. Southern elevation. Photo: E. Popławska-Bukała, 2005.

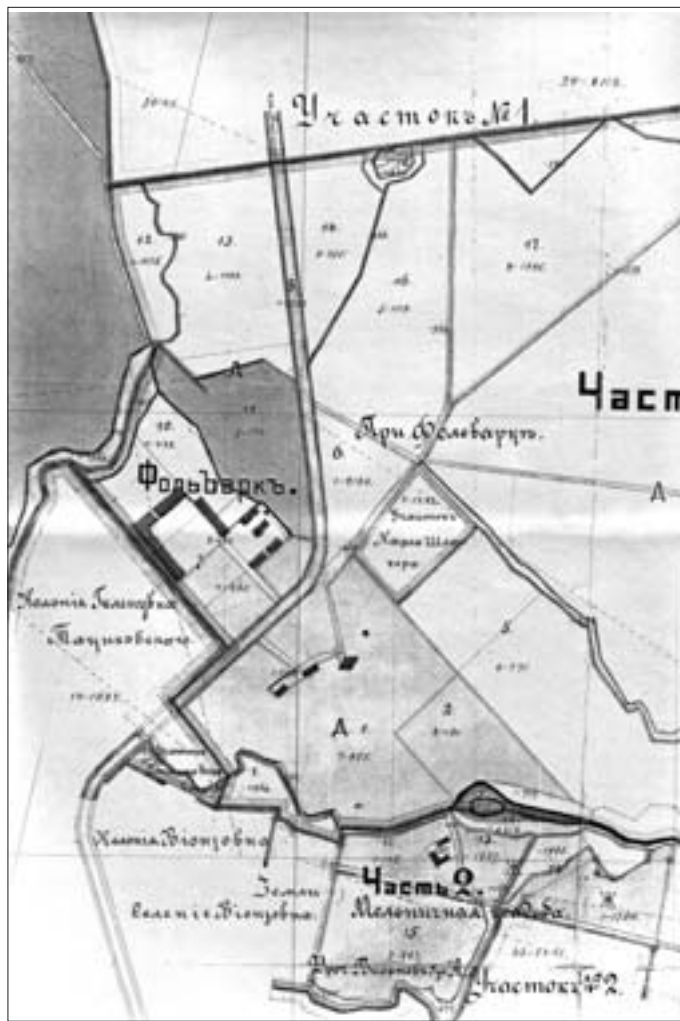
2. Plany z 1878 i 1891 r. zestawione w 1898 r. Sąd Rejonowy w Otwocku, KW Mieczysławów A nr 3052.
2. Plans from 1878 and 1891 amassed in 1898. Regional Court in Otwock, KW Mieczysławów A no. 3052.

Granice posiadłości Karola Jana widoczne są na mapie z 1898 r. Jest to teren w kształcie zbliżonym do prostokąta, położony na wschód od trójkątnego stawu przylegającego do drogi na Lublin oraz na południe od kanału zasilającego ten staw wodami z rzeki Mieni¹⁰.

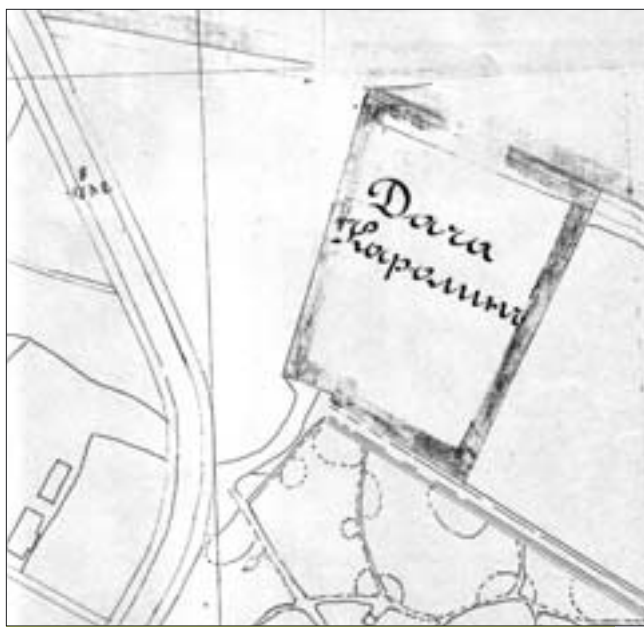
3. Plan z 1902 r. Sąd Rejonowy w Otwocku, KW Mieczysławów A nr 3052.
3. Plan from 1902. Regional Court in Otwock, KW Mieczysławów A no. 3052.

Po śmierci Karola Jana w 1900 r. oraz jego małżonki Marii w 1913 r. zarząd nad majątkiem sprawowała rada rodzinna, a zwłaszcza dwie młodsze siostry: Zofia i Wanda, od 1899 r. żona wybitnego historyka literatury polskiej dr. Ignacego Chrzanowskiego. Po śmierci ojca Zofia Szlenkierówna dokupiła ziemię położoną na północ od kanału, którą początkowo planowała przeznaczyć pod budowę sanatorium dla dzieci z warszawskiego szpitala im. Karola i Marii. Ostatecznie jednak nie doszło do realizacji tego zamiaru i teren ten przyłączono do starszego parku jako „malowniczą, mniej zadrzewioną jego część”¹⁵. Mapa z 1902 r., na której Dacza Karolin pokazana jest jeszcze w starych granicach, oraz opis z czasopisma „Ogrodnik” pozwalają datować tę część na 1903 r.¹⁶

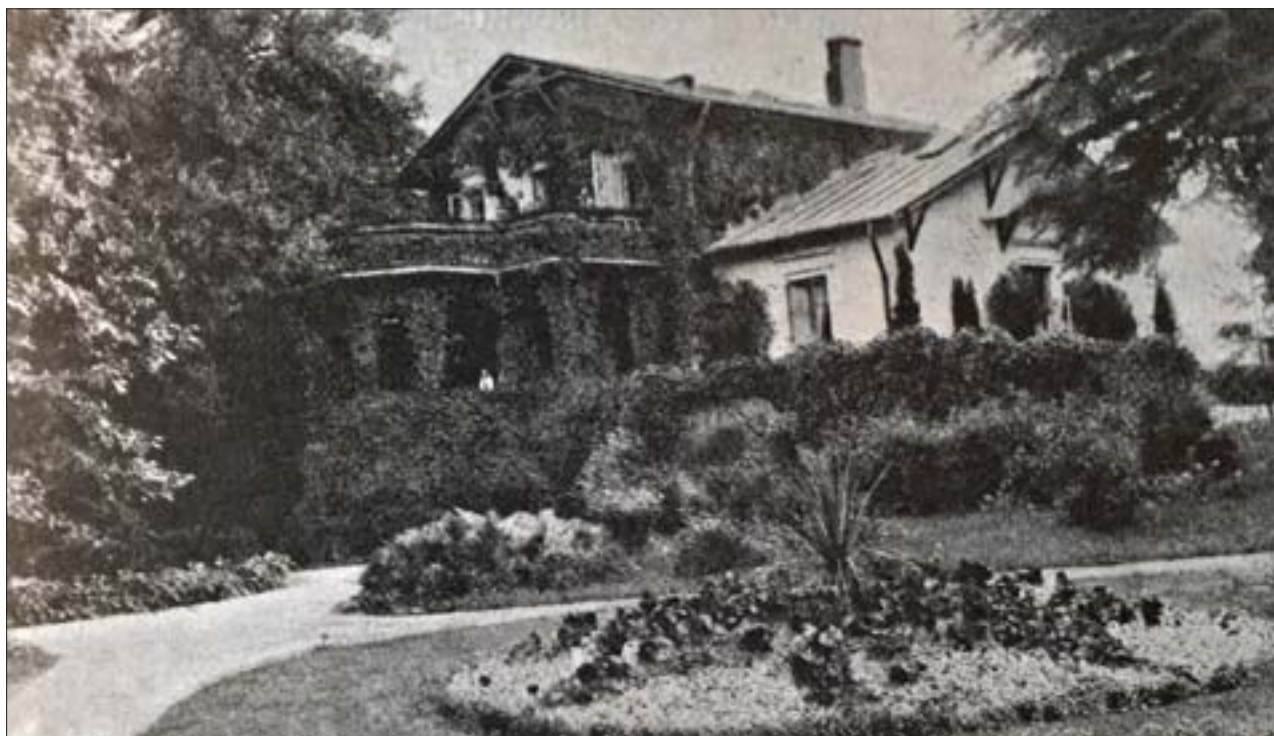
4. Pałacyk w Wiązownie, obrosnięty pnąciami. Fot. A. Maciejewski (w:) S. Skawiński, *Wrażenia z wycieczki członków Komisji Połączonych TOW do Wiązowny*, „Ogrodnik”, 1913, nr 34.

4. Palace in Wiązowna, overgrown with climbers. Photo: A. Maciejewski (in:) S. Skawiński, *Wrażenia z wycieczki członków Komisji Połączonych TOW do Wiązowny* (Impressions from an excursion by members of the TOW Joint Commissions to Wiązowna), „Ogrodnik”, 1913, no. 34.

Trzydzieści lat później Stefan Skawiński, członek Towarzystwa Ogrodniczego Warszawskiego, tak przedstawiał willę i jej otoczenie: „Jest to wytworny, lekki dworek, zbudowany na pagórku, panującym nad całą okolicą. Dom opleciony jest cały pnąciami, które wraz ze skalnymi roślinami, otaczającymi podnóże pagórka, tworzą prześliczną całość. Sam park, założony w stylu angielskim, chociaż nie okazały rozmiarami, odznacza się pięknnością gibkich linii dróg i niezmiernie gustownym rozmieszczeniem

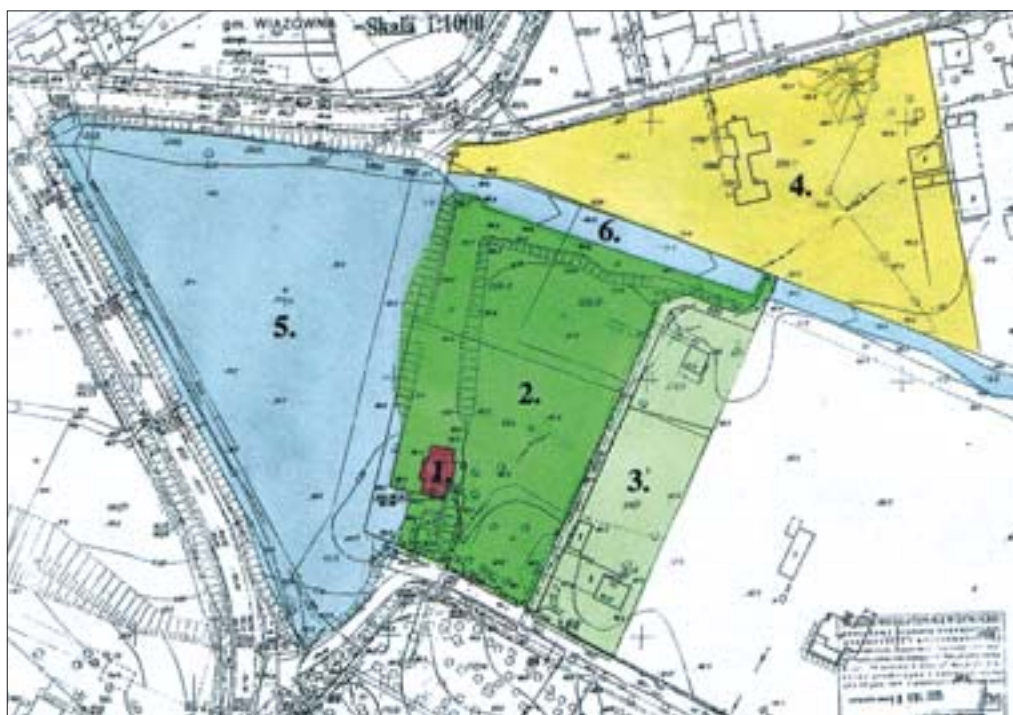
5. Plan sytuacyjny założenia. Stan obecny: 1. Willa, 2. Zachowana najstarsza część założenia projektu W. Kronberga, 3. Rozparcelowana wschodnia część założenia ze współczesną zabudową, 4. Część założenia przyłączona w 1903 r. ze współczesną zabudową, 5. Łąka – dawny staw, 6. Rów – dawny kanał zasilający staw.

5. Situation plan of the premise. Present-day state: 1. Villa, 2. Oldest extant part of the premise designed by W. Kronberg, 3. Eastern part of the premise divided into plots with contemporary development, 4. Part of the premise added in 1903 with contemporary development, 5. Meadow – former pond, 6. Ditch – former canal supplying the pond.

W zachowanej części pierwotnego założenia, zaprojektowanego dla Karola Jana Szlenkiera przez Waleriana Kronenberga, ograniczonej od zachodu łąką (pierwotnie stawem), od północy rowem

(pierwotnie kanałem), od wschodu nowo wydzieloną drogą, a od południa ul. Parkową, przetrwała znaczna część oryginalnych elementów kompozycji przestrzennej. Należą do nich:

- charakterystyczne ukształtowanie terenu z dwiema groblami obsadzonymi alejowo;
- willa zlokalizowana w rozszerzeniu grobli nad stawem (obecnie łąka) z szerokimi powiązaniem widokowymi w kierunku zachodnim;
- znaczna część starodrzewia tworzącego osnowę kompozycji wnętrza parkowych, kreujących przesłony i otwarcia widokowe oraz układ alej;
- ślady dróg parkowych przebiegających po groblach;
- misa fontanny ogrodowej;
- skupiny krzewów ozdobnych w sąsiedztwie willi;
- lodownia usytuowana w pobliżu willi;
- pozostałości mostku nad kanałem.

Zniszczeniu uległa, niestety, rozparcelowana wschodnia część terenu. Na wydzielonych działkach wzniesiono współczesne budynki i zmieniono całkowicie zagospodarowanie terenu.

Na przyłączonej do założenia w 1903 r. działce zachowały się starodrzew oraz górka, na której stała altana. Zniszczeniu uległa natomiast oś widokowa łącząca willę z altaną, gdyż przesłonił ją współczesny budynek mieszkalny wzniesiony w środkowej części tego terenu.

W dawnym układzie kompozycyjnym założenia ważną rolę odgrywał sąsiadujący z nim staw (obecnie łąka), który sąsiadował bezpośrednio z tarasem zachodnim willi, stanowiąc dla niej piękną oprawę, a jednocześnie otwierał widok z willi na wieś i folwark. Chociaż układ wodny nie funkcjonuje, jednak dzięki zagłębieniu terenu obecnej łąki zachowały się ówczesne relacje widokowe.

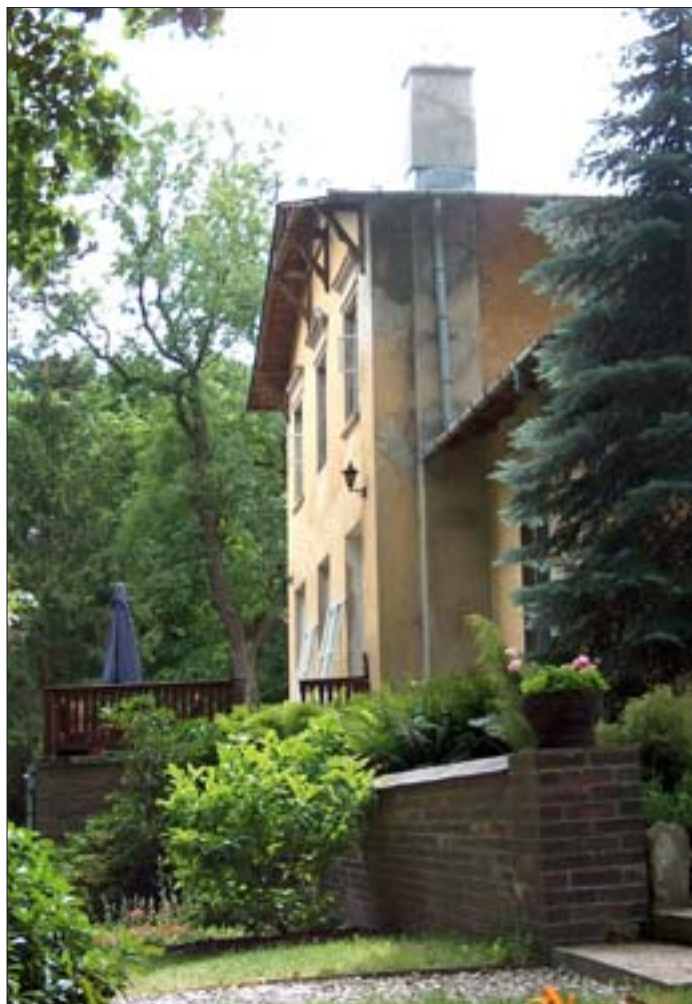
7. Willa Karolin-Marianów. Elewacja wschodnia. Fot. E. Popławska-Bukała, 2005 r.

7. The Karolin-Marianów villa. Eastern elevation. Photo: E. Popławska-Bukała, 2005.

25. Czytelne są ślady werand na elewacjach, np. na ścianie wschodniej istniejące obecnie otwory okienne pozbawione są naczółków lub gzymsów.

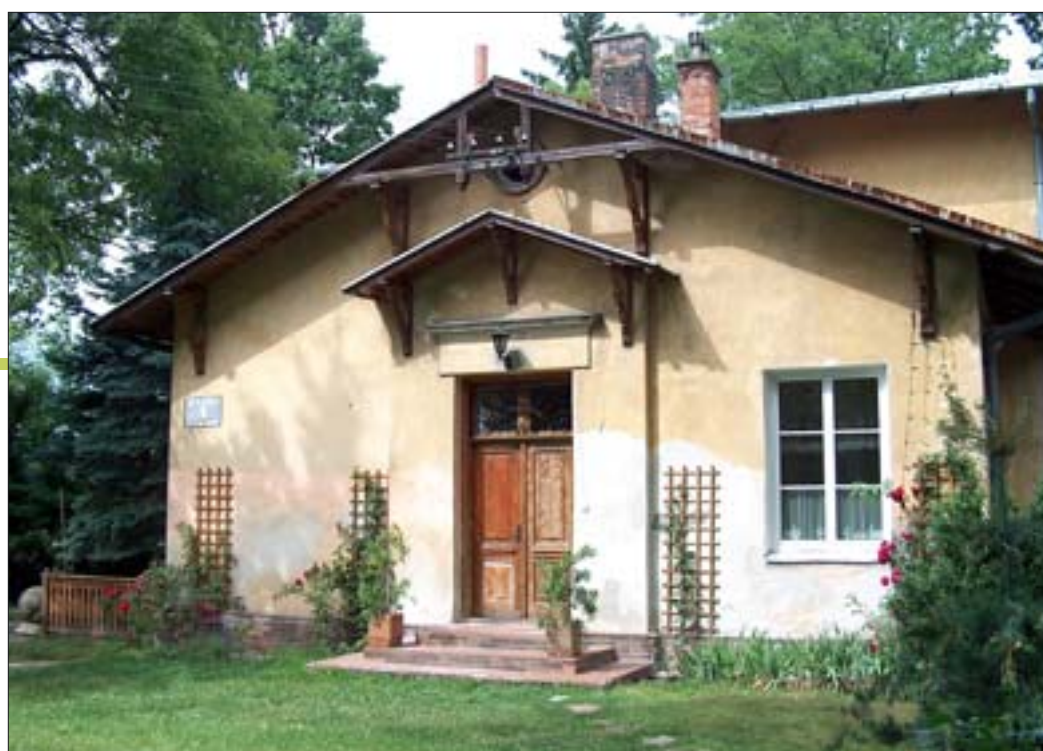
8. Willa Karolin-Marianów. Elewacja południowa. Fot. E. Popławska-Bukała, 2005 r.
8. The Karolin-Marianów villa. Southern elevation. Photo: E. Popławska-Bukała, 2005.

Willa Karolin-Marianów zaprojektowana została w duchu włoskiego renesansu. Wyróżniają ją detale w postaci gzymsów, frontonów i płycin nad niemal jednakowo ukształtowanymi prostokątnymi otworami okiennymi i drzwiowymi – (tylko nad głównymi wejściami okulusy). Dzięki plastyczności tych obramień elewacje willi nie są płaskie i monotonne. Do innych zachowanych elementów dekoracyjnych należą ażurowe wypełnienia szczytów dachu w postaci drewnianych wsporników. Odnajdujemy

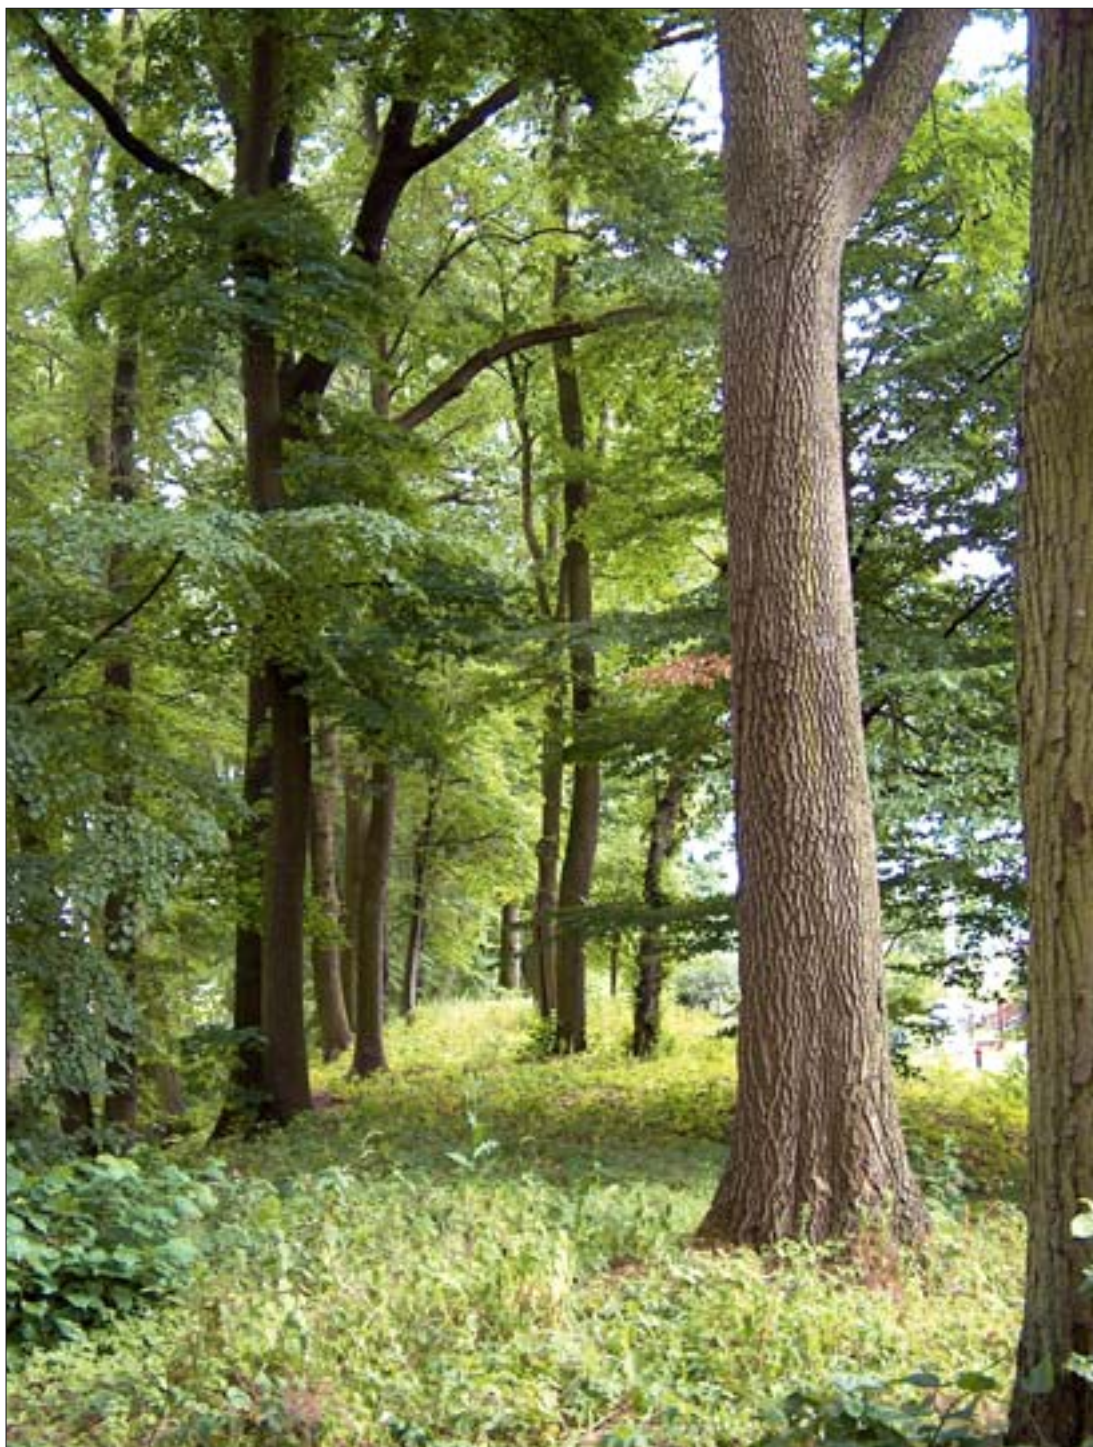
9. Aleja na grobli ograniczająca założenie od północy. Fot. E. Popławska-Bukała, 2005 r.

9. Avenue on a dike demarcating the premise from the north. Photo: E. Popławska-Bukała, 2005.

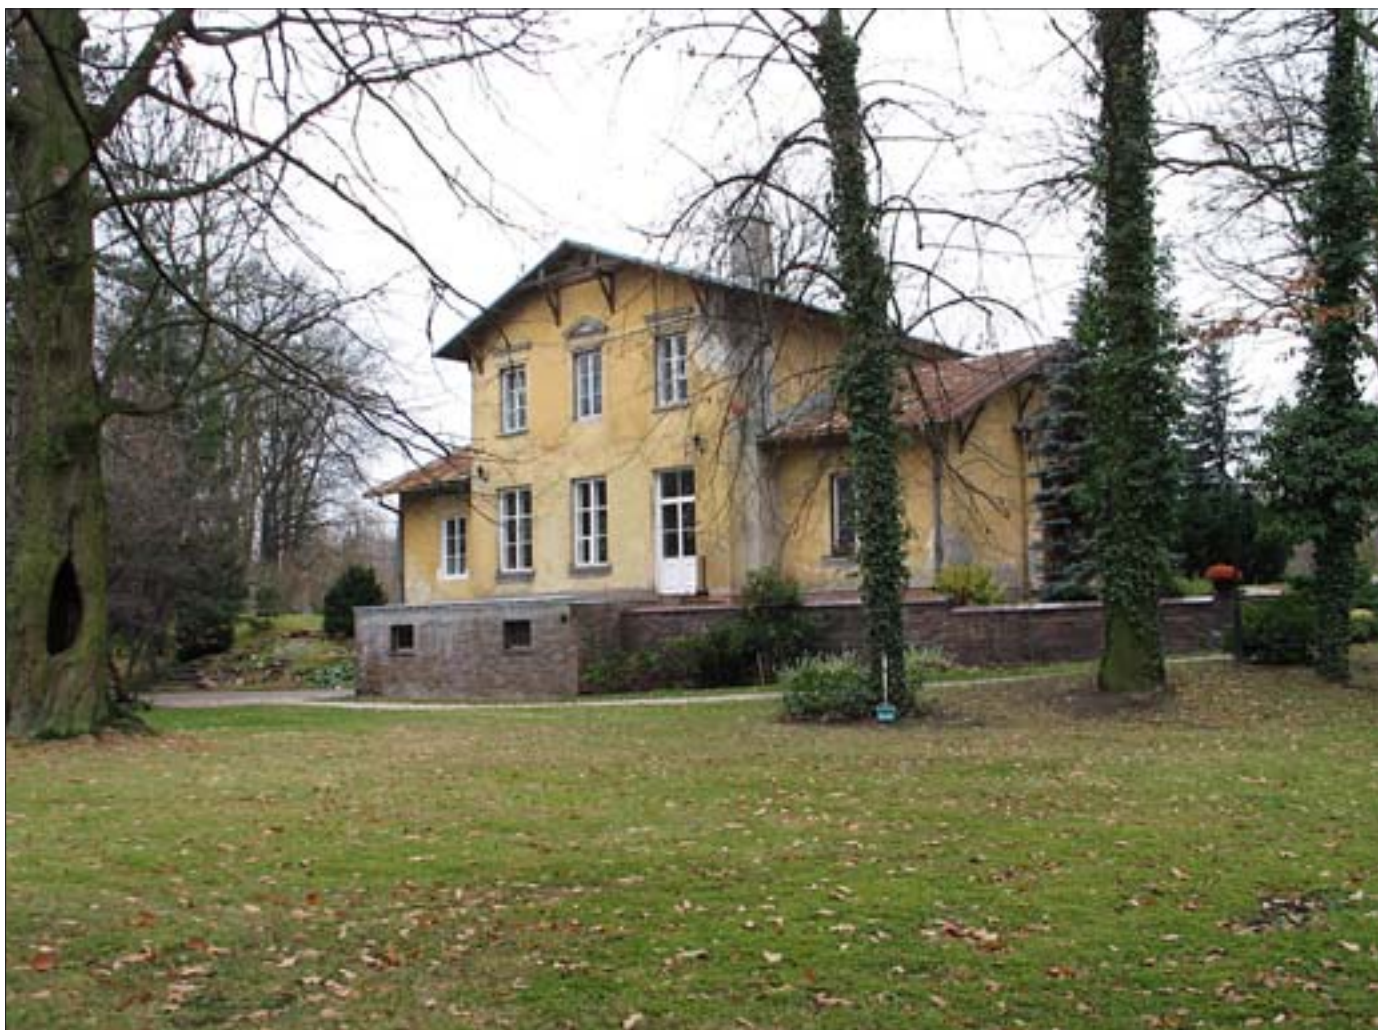
10. Willa Karolin-Marianów. Widok od pñ.-wsch. Fot. E . Popławska-Bukała, 2005 r.
 10. The Karolin-Marianów villa. View from the northt-east. Photo: E . Popławska-Bukała, 2005.
