Beata Nowogońska

DIAGNOSTYKA JAKO ETAP REWITALIZACJI NA PRZYKŁADZIE ZESPOŁU ZABYTKOWYCH KAMIENIC W KOŻUCHOWIE

Abstrakt. Wskaźnikiem skali potrzeb w procesie rewitalizacji, obok przesłanek społecznych i ekonomicznych, jest także diagnostyka obiektów z uwzględnieniem historycznych zmian zachodzących w zabudowie. Zagadnienia techniczne zabudowy mieszkaniowo-usługowej wraz z ochroną dziedzictwa kulturowego w działaniach rewitalizacyjnych zostały przedstawione na przykładzie zespołu staromiejskiego w Koźuchowie.

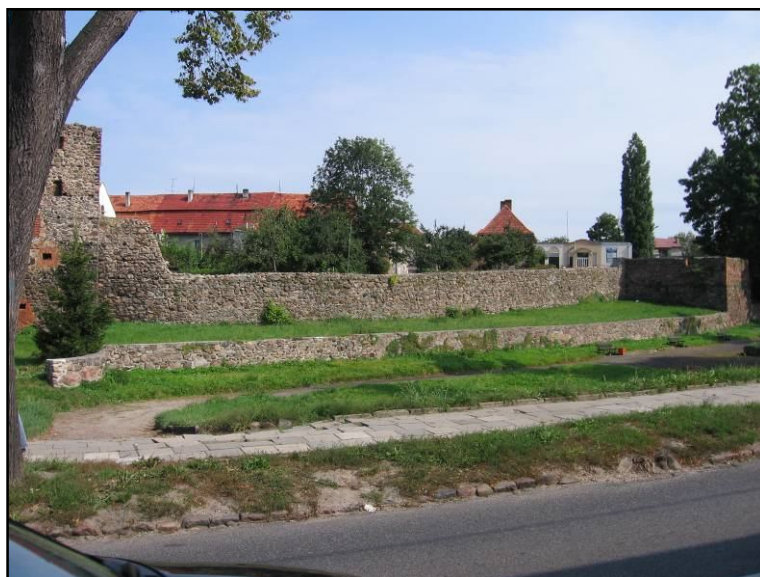
W roku 1253 książę Konrad dokonał translokacji prawnej miasta, nadając prawa magdeburskie i zezwalając na budowę obwarowań. Przypuszcza się, że miasto zostało otoczone wałem i palisadą. Pod koniec XIII w. wały z palisadami zastąpiono murami z kamienia polnego układanego warstwowo. Mury w Kożuchowie miały wysokość ponad 8,0 m i grubość od 1,5 do 1,9 m. Od strony wewnętrznej w górnej partii zwężały się uskokowo, tworząc osłonięty od zewnątrz ganek o szerokości ok. 1,0 m. Ganek umożliwiał komunikację między basztami, rozmieszczonymi na całym obwodzie murów co 48,0-58,0 m. Baszty były wyższe, wysunięte przed lico murów, otwarte od wewnątrz, zwieńczone drewnianymi hurdycjami. Mury otoczono fosą o szerokości do 22,0 m i wałem ziemnym o wysokości 6,0 m. Wjazd do miasta umożliwiały drewniane mosty zwodzone. Do miasta prowadziły cztery bramy: od wschodu Brama Głogowska, od północnego-zachodu Brama Krośnieńska, od zachodu Brama Żagańska i od południa Brama Szprotawska. Bramy: Głogowska, Krośnieńska i Żagańska były budowlami piętrowymi, z przejazdem w parterze i pomieszczeniem dla strażników na piętrze. W XV w. system obronny został wzmocniony drugą kurtyną murów, rozciągającą się od zachodniego skrzydła zamku do Bramy Głogowskiej, wyposażoną w półkoliste basteje. Bramy składały się z dwóch przejezdnych budynków połączonych obmurowaną szyją, przerzuconą nad fosą. Po pożarze w 1764 r. część fortyfikacji została rozebrana i wykorzystana do odbudowy spalonych domów (ryc. 1).

Ryc. 1. Fortyfikacje, fragment. Zachowane niemal na całym obwodzie mury obronne, fosa, zewnętrzny pierścień kurtyn

Najważniejszym zadaniem jest jednak wyeksponowanie dawnych fortyfikacji miejskich. Planowana jest trasa turystyczna biegnąca wzdłuż murów obronnych. Postuluje się zmianę elewacji zamku, a przede wszystkim dojścia do zamku, teraz zlokalizowanego na nasypie gruntowym przecinającym fosę. Należy go zastąpić drewnianym mostem zwodzonym, nawiązującym charakterem do budowli militarnych. W budynku usytuowanym we wschodniej części miasta, w bezpośrednim sąsiedztwie fosy planuje się siedzibę muzeum sztuki militarnej. Wał ziemny przecinający fosę w osi dawnej bramy miejskiej proponuje się zastąpić murowanym z kamienia mostem arkadowym. Pozwoli to na utrzymanie komunikacji w tym miejscu miasta, a jednocześnie wyeksponuje fosę oraz pozwoli na bezkolizyjne przejście trasy turystycznej pod mostem.

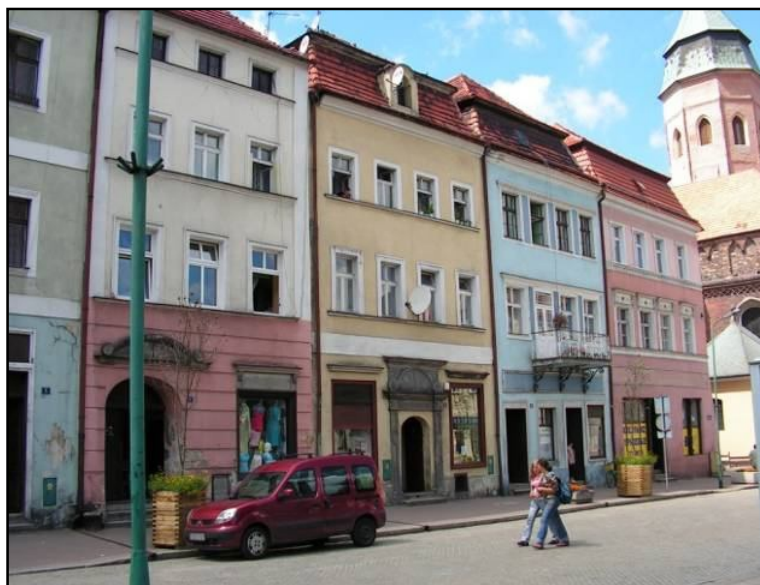
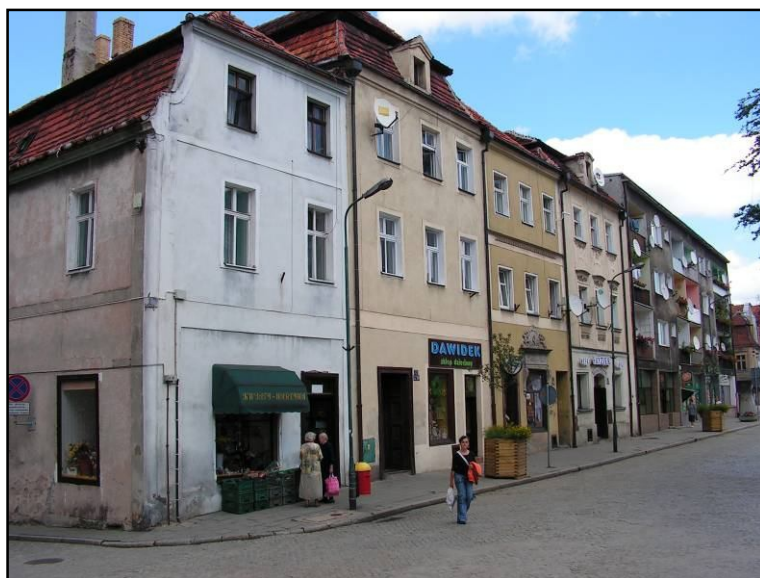
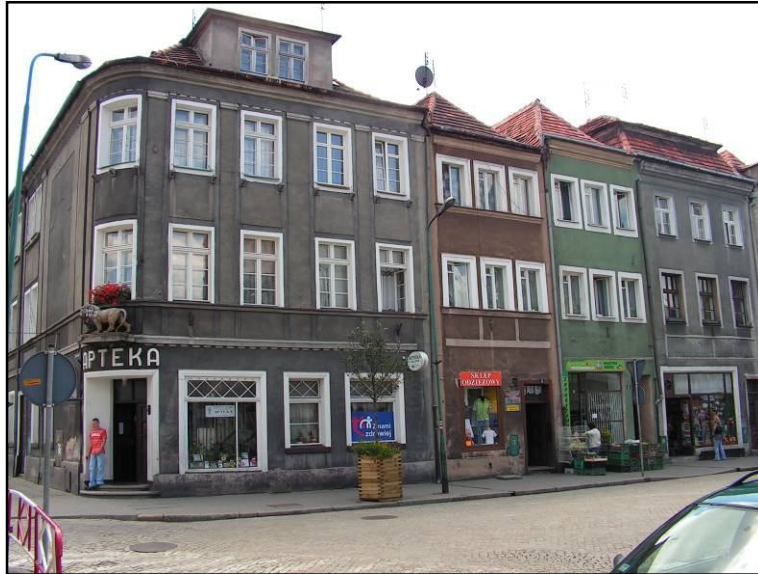
Zespół cechuje harmonijny układ działek i ulic, wypełnionych architekturą o tradycyjnej formie i skali obiektów trzykondygnacyjnych wokół rynku oraz dwukondygnacyjnych na pozostałych ulicach (ryc. 3-5). Zespół zabytkowych kamienic składa się z ponad 270 obiektów, większość z nich jest posadowiona na gotyckich parcelach i utrzymana w dawnym gabarycie, niemal wszystkie sytuowane są szczytowo do ulicy. W fasadach XVI-wiecznych kamienic rynkowych zachowały się nieliczne renesansowe rzeźbione kamienne portale. Ślady baroku zachowały się w bogato zdobionej, przedstawiającej płaskorzeźby św. Piotra i Pawła fasadzie, pochodzącej z XVIII w.

Ryc. 3. Pierzeja zachodnia kamienic na Rynku

Wszystkie budynki założone są na rzucie wydłużonego prostokąta, większość jest trzytraktowa. Na poziomie parteru przebiega przejście na podwórze, w drugim trakcie umieszczona jest klatka schodowa, w trakcie przednim – lokal handlowy lub usługowy,

Ryc. 4. Pierzeja północna kamienic na Rynku

Ryc. 5. Pierzeja południowa kamienic na Rynku

w tylnym – duże pomieszczenie nazywane izbą tylną. Przekrycie stanowią sklepienia krzyżowe, kolebkowe lub strop drewniany.

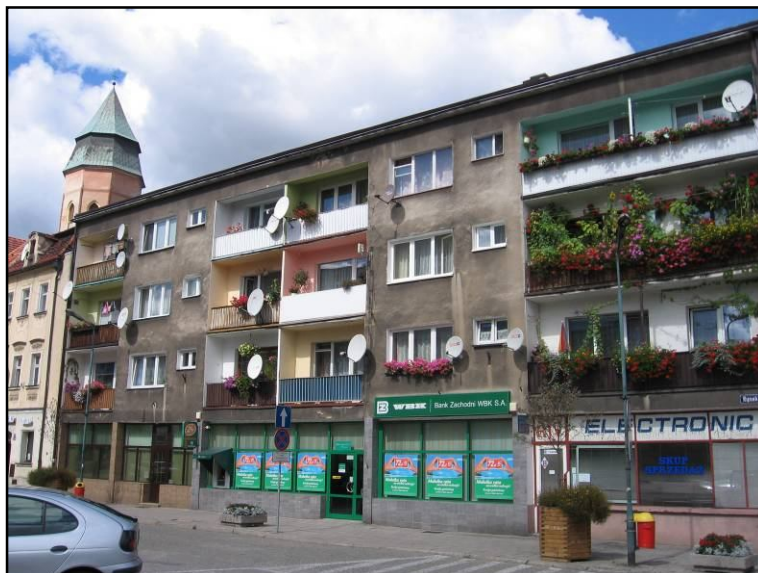
Ryc. 6. Budynek z lat 70. XX w. na ul. Rynek

W XX w. w zespole staromiejskim powstały trzy czterokondygnacyjne bloki mieszkalne (ul. Rynek, Klasztorna, Adama Mickiewicza), zakłócające dawny układ przestrzenny,

przytłaczające optycznie pobliski zamek (ryc. 6). Spowodowały zakłócenie panoramy historycznego miasta. Budynki te, usytuowane w pobliżu zamku i murów obronnych, popsuły całkowicie osie widokowe. Zachwiana została także pierwotna skala. Zgodnie z powszechnie stosowaną zasadą, w zespołach staromiejskich najwyższe i najbardziej okazałe budynki stały na centralnie położonym rynku, a wysokość obiektów malała proporcjonalnie do oddalania się od środka miasteczka. Budynki czterokondygnacyjne zbudowane zostały obok trzy- i dwukondygnacyjnych.

Postuluje się również rozbudowę budynków z dostosowaniem linii zabudowy do średniowiecznego układu urbanistycznego. Zaleca się modernizację budynków czterokondygnacyjnych z rozbudową korygującą linię zabudowy ul. Klasztornej. Należy także wykonać rozbudowę pawilonów handlowych przy ul. I. Daszyńskiego w celu odtworzenia średniowiecznej linii zabudowy ulicy.

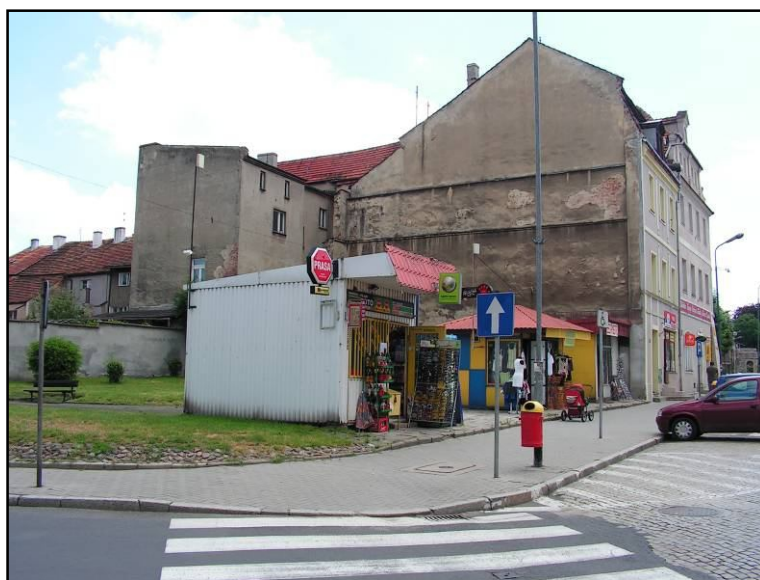
W kompozycji przestrzennej zespołu występują luki, zachodzi więc potrzeba połączenia istniejącej zabudowy w zwarty i kompletny zespół miejski przez uzupełnienie współczesną, odpowiednio dostosowaną do otoczenia architekturą (ryc. 7). Postuluje się przywrócenie zespołowi formy możliwie zbliżonej do pierwotnej, dążenie do zachowania zabytkowego charakteru całości.

Ryc. 7. Luki w kompozycji przestrzennej, fragment pierzei wschodniej

W kształtowaniu krajobrazu miejskiego oprawą dla zachowanych obiektów powinna być nowa, plombowa zabudowa pierzejowa. W celu odzyskania historycznego układu urbanistycznego niezbędne jest uzupełnienie historycznych wnętrz ulic i placów oraz osi i ciągów widokowych miasta. Postuluje się odtworzenie zabytkowej struktury przestrzennej przez wprowadzenie zwartej zabudowy o odpowiedniej skali, gabarytach, stromiźnie dachów,

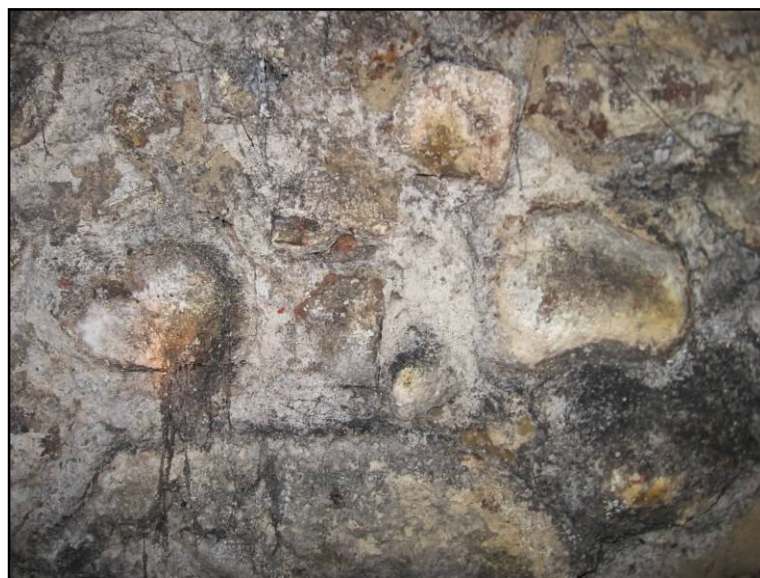
Ściany piwnic w znacznej większości kamienic wykonane są z kamienia narzutowego o średnicy 10-30 cm na zaprawie wapiennej (ryc. 8). Ściany kondygnacji nadziemnych są murowane z cegły pełnej palonej klasy 7,5-10 o wymiarach 28 x 14 x 9 cm lub rzadziej 25 x 12 x 6 cm, na zaprawie wapiennej lub wapienno-glinianej. We wszystkich budynkach brak jest izolacji poziomej i pionowej fundamentów i ścian piwnic.

**Ryc. 8. Fragment kamiennej ściany piwnic jednej z kamienic.
Wysolenia, wykwyty i silne zawilgocenia ścian**

Mury piwnic są często silnie zawilgocone. Od wewnątrz widoczne są liczne wykwyty, wysolenia i przebarwienia. Ściany parteru również są często zawilgocone, dodatkowo niekiedy występują rysy i spękania.

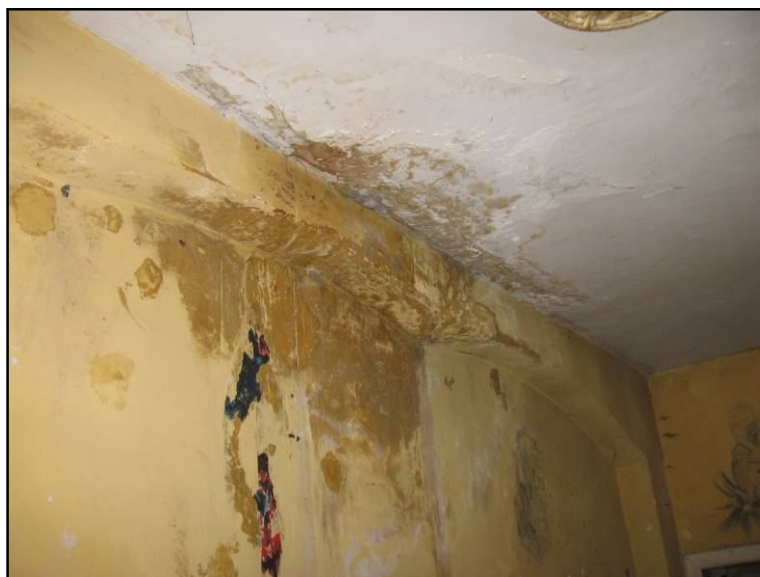
Piwnice najczęściej nakryte są ceglany sklepieniem kolebkowym, niekiedy ceglany na belkach stalowych, nad parterem i piętrem występuje strop drewniany ze ślepym pułapem. W stropie nad piętrem niekiedy zawilgocone są końcówki belek opartych na ścianie zewnętrznej (ryc. 9). Schody między piwnicą a parterem są ceglane, zabiegowe. Schody między parterem a piętrem drewniane policzkowe, często dwubiegowe, niekiedy zabiegowe. W większości obiektów wyraźne uszkodzenia mechaniczne i brak bieżącej konserwacji.

**Ryc. 9. Fragment ściany na piętrze jednej z kamienic.
Zawilgocenie ściany i stropu z powodu nieszczelności kosza**

Opierzenia blacharskie wykonane są z blachy stalowej ocynkowanej. Skorodowany kosz, brak części rynien i rur spustowych powoduje przenikanie wody opadowej do wnętrza i niszczenie tynków zewnętrznych oraz zawilgocenie ścian.
