## Prace konserwatorskie w dawnym powiecie puławskim (woj. lubelskie) w latach 1975-1989

Ochrona Zabytków 44/2 (173), 115-138

# PRACE KONSERWATORSKIE W DAWNYM POWIECIE PUŁAWSKIM (WOJ. LUBELSKIE) W LATACH 1975-1989<sup>1</sup>.

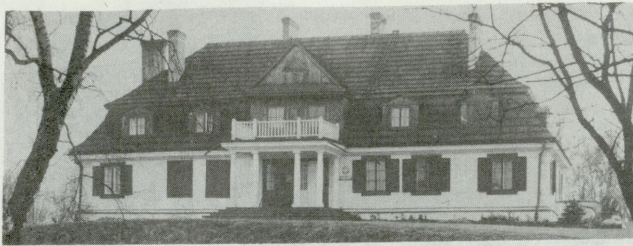
3. Janowiec – dwór z Moniaków na wzgórzu zamkowym, stan po translokacji (fot. K. Mazur 1990)

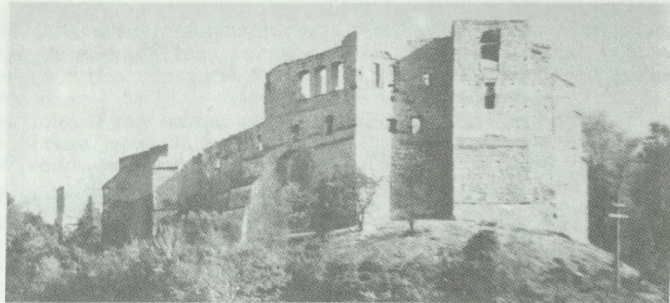
5. Kazimierz Dolny – zamek, stan po konserwacji (fot. B. Żurawska, 1982)

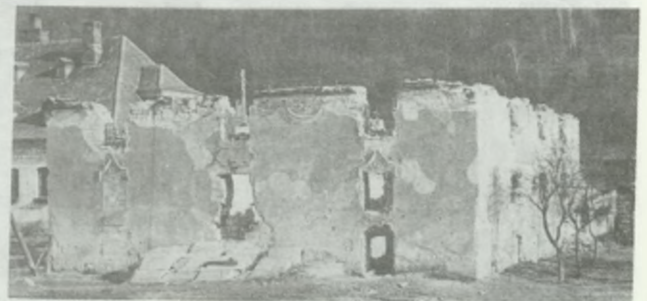
8. Kazimierz Dolny – spichlerz „Pod Wianuszkami” przy ul. Puławskiej, stan przed konserwacją (fot. J. Zurawski, 1972)

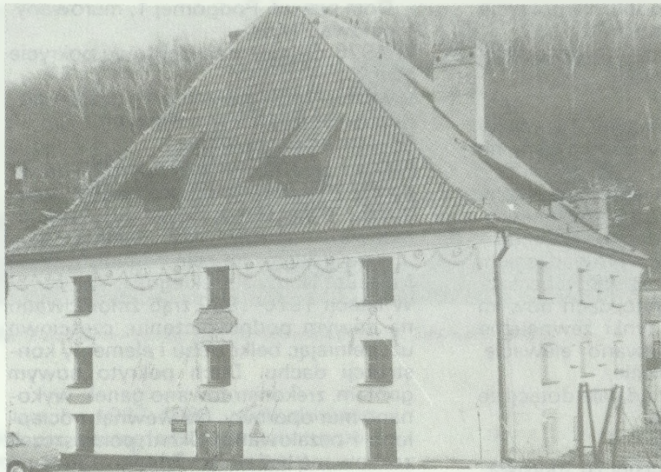
9. Kazimierz Dolny – spichlerz „Pod Wianuszkami” przy ul. Puławskiej, stan po konserwacji (fot. J. Żurawski, 1988)

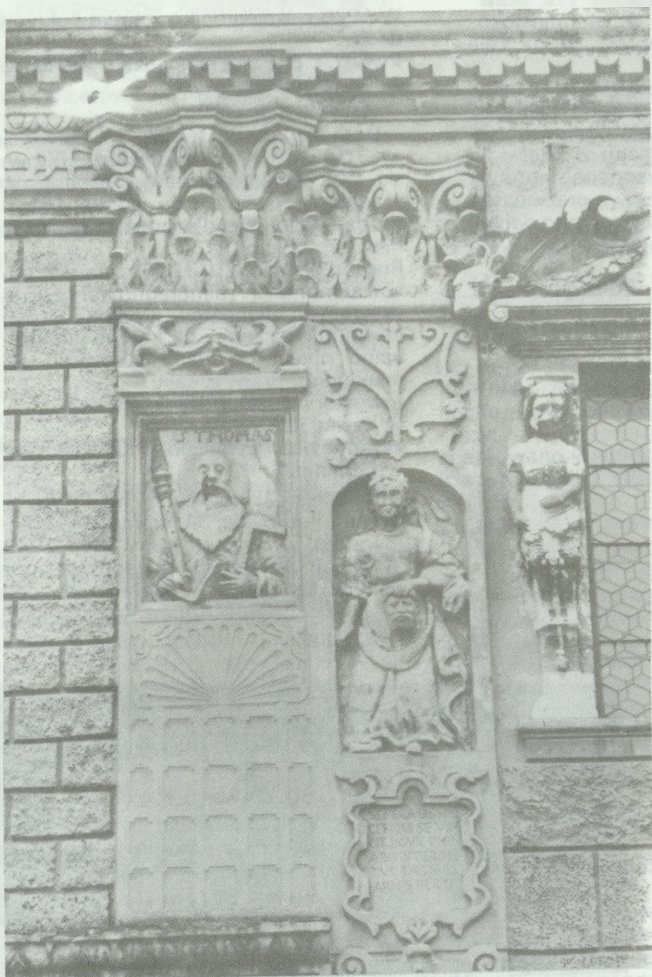
10. Kazimierz Dolny – fragment elewacji kamienic „Pod Św. Mikołajem” i „Pod Św. Krzysztofem” w Ryнку, stan po konserwacji (fot. W. Stępień, 1989)

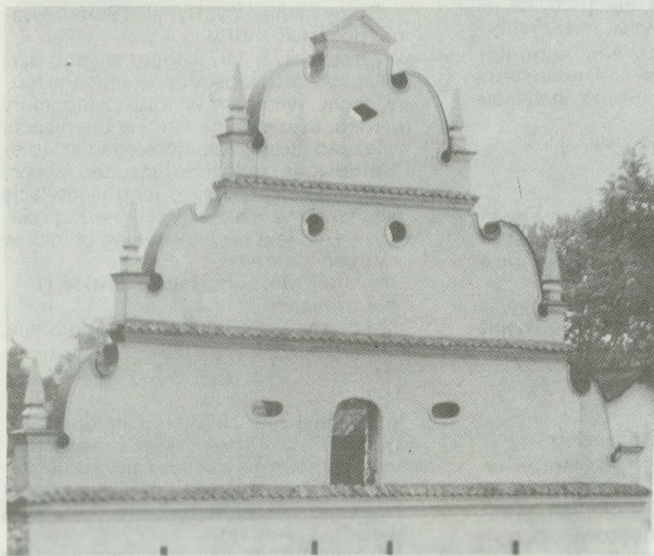
13. Kazimierz Dolny – szczyt spichlerza przy ul. Tyszkiewiczza 18, stan po konserwacji (fot. B. Zurawska 1990)

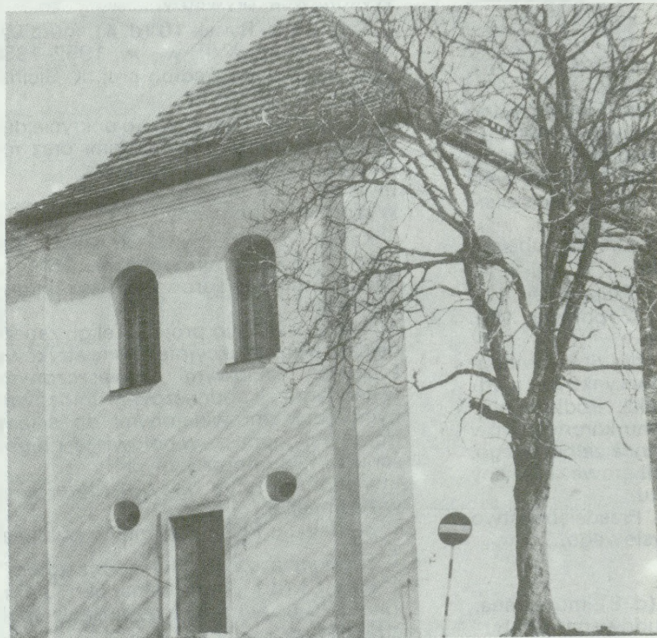
15. Kazimierz Dolny – budynek dawnej dzwonnicy przy ul. Zamkowej 2, stan po konserwacji (fot. B. Żurawska, 1989)

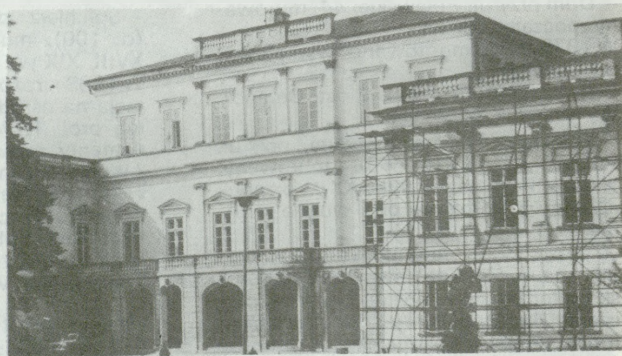
16. Puławy – pałac Czartoryskich, korpus główny, stan w trakcie prac konserwatorskich (fot. J. Żurawski, 1981)

W latach 1975–1989 wykonano nowe pokrycie dachu blachą miedzianą nad całym pałacem, wymieniono wszystkie rynny i rury spustowe, osuszono fundamenty, wykonano opaski brukowe wraz z rynsztokami, wyremontowano nawierzchnię dziedzińca głównego. Odnowiono elewację, w tym: oczyszczono, przeprowadzono konserwację oraz hydrofobizację elementów kamieniarki takich, jak gzymsy, bazy, głowice kapiteli, parapetów, wsporników balkonowych. Oczyszczono i usunięto z przemałowań gipsowe kapitele pilastrów, uzupełniono ubytki i wzmocniono je powierzchniowo. Zakonserwowano metalowe balustrady, wykonano nową instalację odgromową.

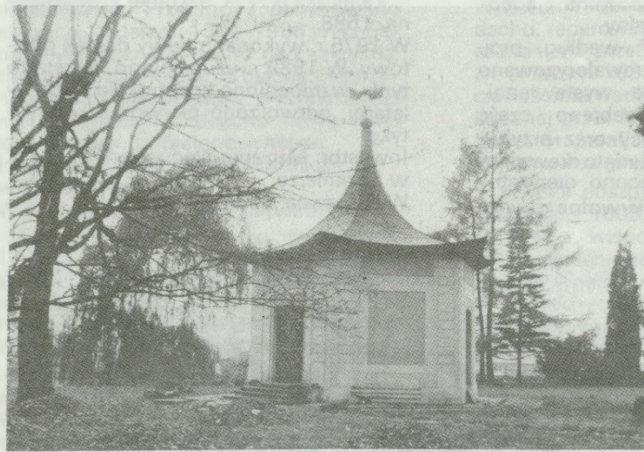
18. Puławy – Altana Chińska w parku pałacowym, stan nr konserwacji (fot. H. Czech, 1989)

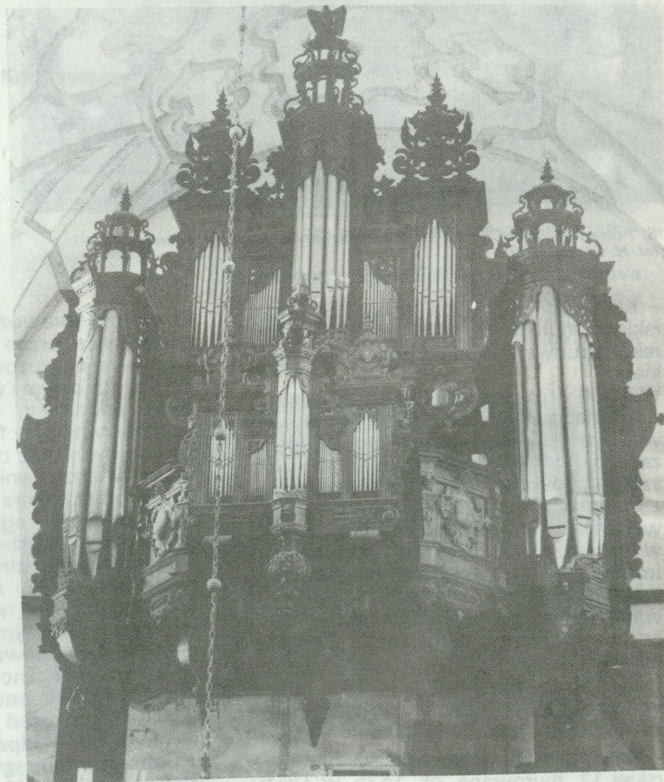
22. Kazimierz Dolny – kościół parafialny, organy, stan po konserwacji (fot. J. Zurawski, 1984)

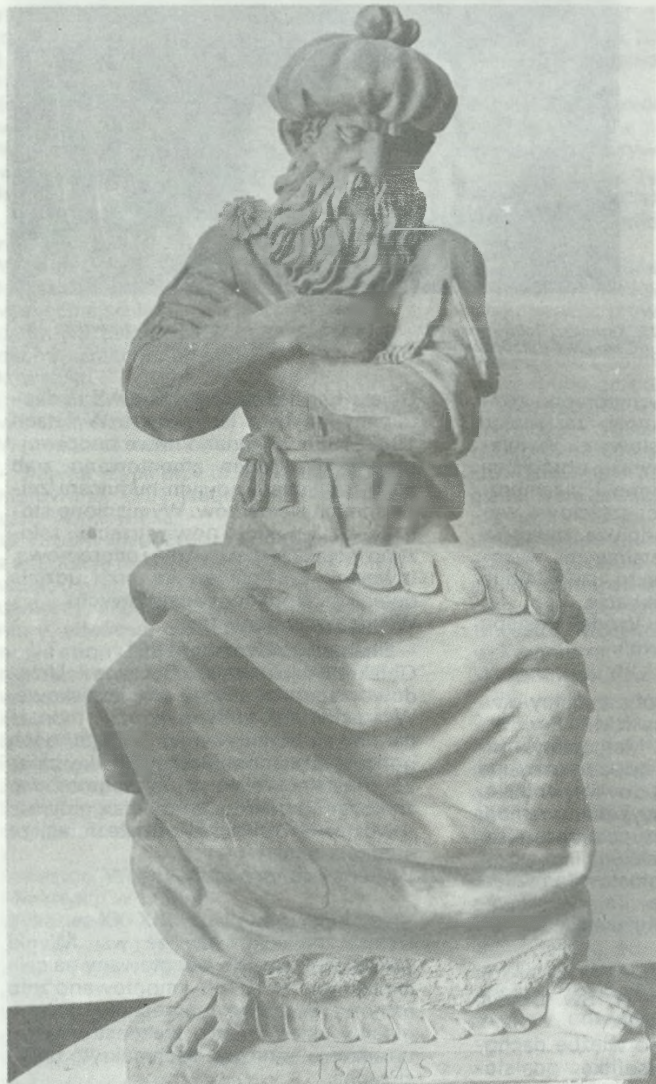
24. Gołąb – posąg proroka Izajasza z elewacji Domku Loretańskiego. Stan po konserwacji (fot. S. Stępień, 1976)

– Posągi 6 proroków z Domku Loretańskiego, XVII w., rzeźba pełna w terrakocie. Konserwację przeprowadzono w latach 1975-1976. Obiekty zdemontowano, oczyszczono z nawarstwień powierzchniowych, odsolono, zaimpregnowano strukturalnie, scalono luźne fragmenty terakoty, uzupełniono ubytki masą z mielonej cegły i piaskowca, zrekonstruowano elementy rzeźbiarskie. W latach 1981-1982 wykonano kopie tychże 6 posągów w sztucznym tworzywie. Kopie zainstalowano na elewacjach Domku Loretańskiego, oryginały zaś we wnętrzu kościoła parafialnego.

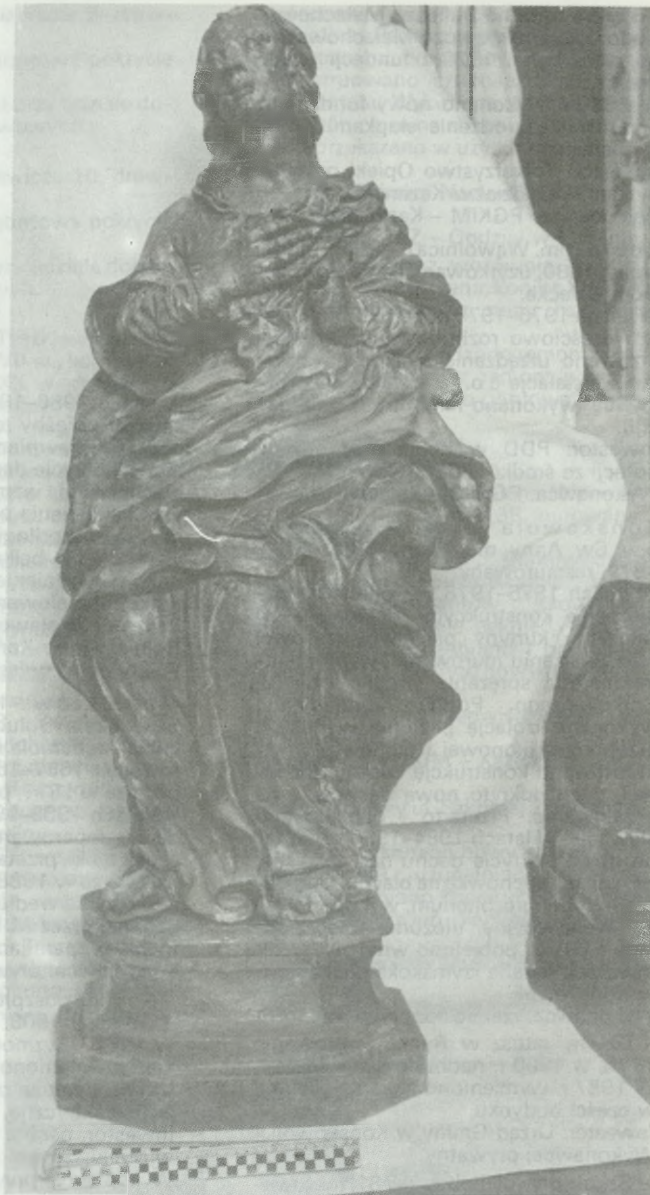
25. Gutanów – posąg Św. Anny. Stan po konserwacji (fot. A. Zdyra, 1989)

Konserwację przeprowadzono w 1989 r. Posąg zaimpregnowano żywicą silikonową, uzupełniono ubytki, zrekonstruowano cokół. Wykonano kopię figury ze sztucznego tworzywa, którą zamontowano na postumencie w Gutanowie. Oryginał przekazano Muzeum Nadwiślańskiemu w Kazimierzu.

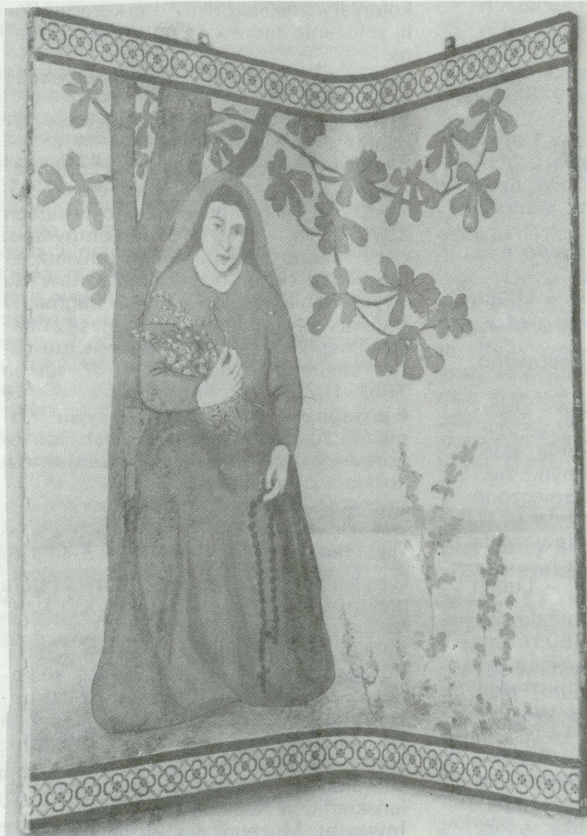
30. Nałęczów – fragment fryzy K. Młodzianowskiego z ochronki Żeromskiego. Stan po konserwacji (fot. P. Dybański, 1984)

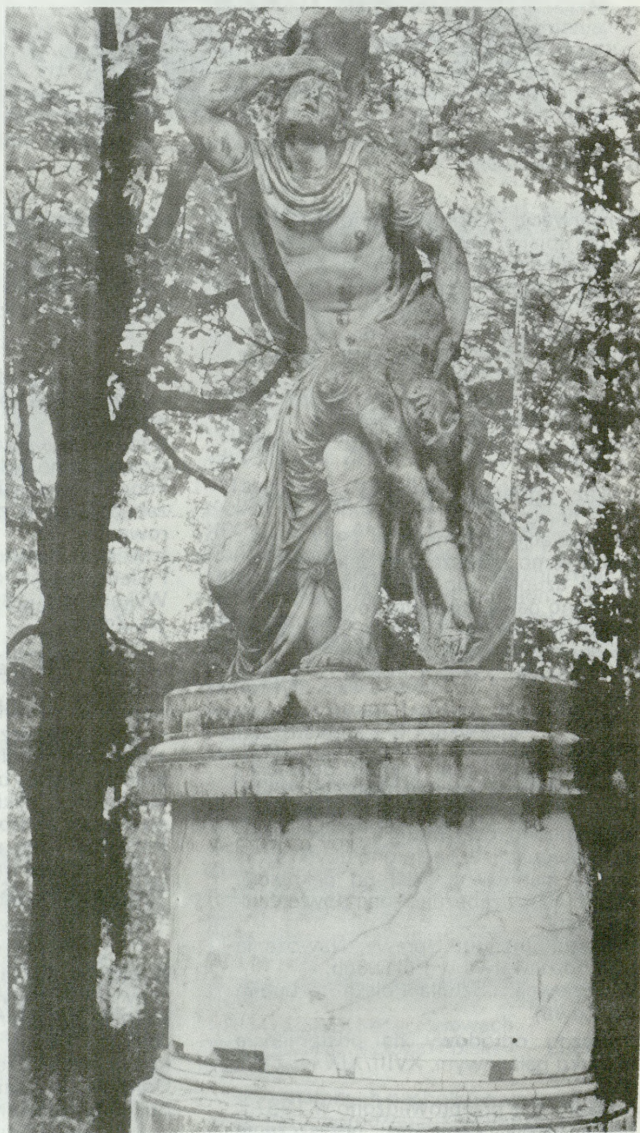
31. Puławy – rzeźba „Tankred i Klorinda” w parku pałacowym. Stan przed konserwacją (fot. A. Zdrya, 1980)

– Grupa *Tankred i Klorinda* z parku pałacowego, koniec XVIII w., F. Lazarini, rzeźba pełna w marmurze carraryjskim. Konserwację przeprowadzono w latach 1980–1982. Obiekt zdezynfekowano, oczyszczono, pęknięcia sklejono, uzupełniono ubytki, zabezpieczono powłoką ochronną, wypolerowano.
