Jan Woudstra

Aktualne zagadnienia konserwacji parków publicznych w Wielkiej Brytanii: studium przypadku na podstawie projektu w Weston Park, Sheffield, finansowanego przez Heritage Lottery Fund

Recent issues in the conservation of public parks in Great Britain: A case study of a Heritage Lottery Funded project at Weston Park, Sheffield

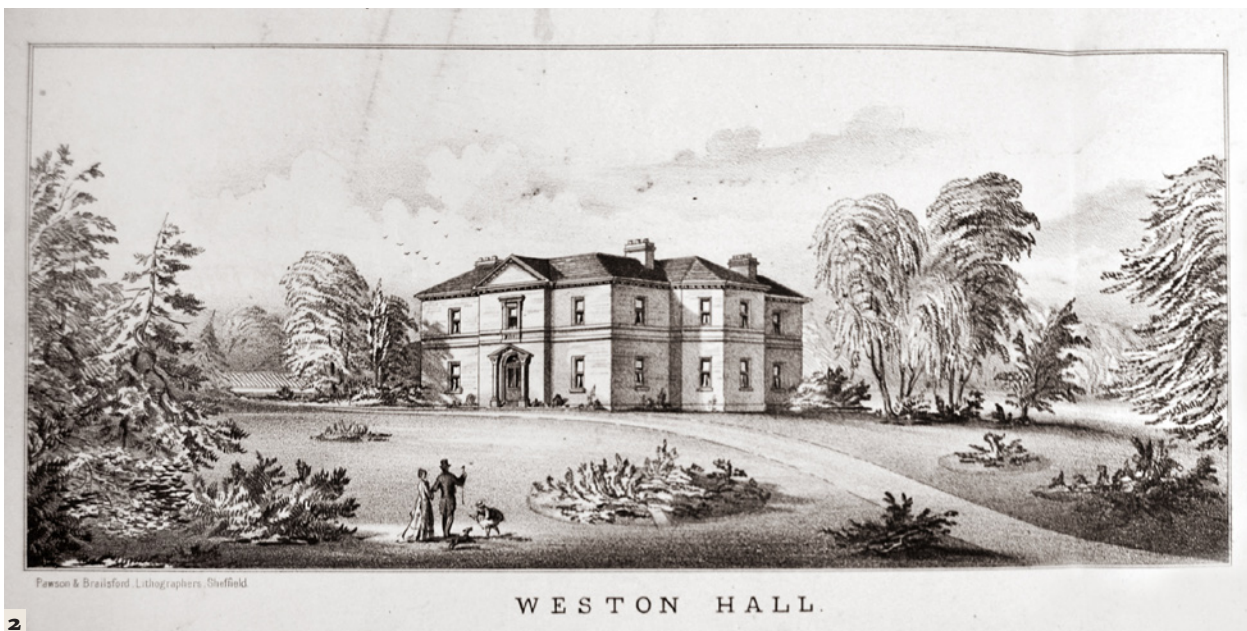
views from the house were from the bay windowed drawing room to the east. This bay window was contrived to provide views across the site. After an initial period of the approach to the house straight of Western Bank, a serpentine drive was created parallel to the road and leading to the south-eastern corner of the house. A dense tree belt and shrubbery were planted in the in between area to screen the road and any near buildings to the east, which included the city beyond. Limited views to the north were left open, with various tree clumps and solitary trees to provide a parkland character and direct the views. A small lake was created on the eastern boundary of the site on a low point. The service yard was to the west along Mushroom Lane, and included stables and carriage house (fig. 2).

WESTON HALL.

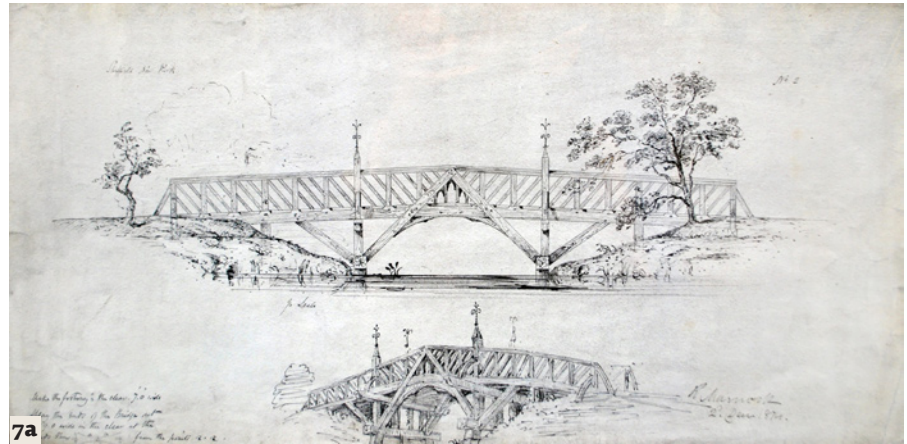
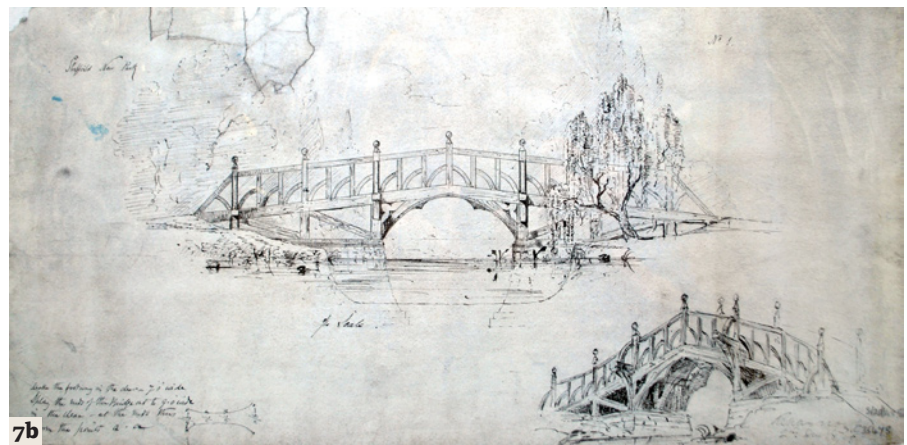
7a,b. Projekty dwóch mostów w stylu rustykalnym wykonane przez Marnocka cechuje wyczuwanie proporcji i doskonały detal. Źródło: Local Reference Collection, Sheffield Central Library

7a,b. Marnock's designs for two bridges in a rustic manner reveal good proportions and ingenious detailing. Source: Local Reference Collection, Sheffield Central Library

On the 2nd December 1874 Marnock produced two designs for timber-framed bridges, which became a main feature of the park. These designs included a scaled elevation, perspective sketch and a dimensioned schematic plan, which suggests how the ends of these bridges were supposed to splay. This provided sufficient information for craftsmen to build and install them, and they are visible on contemporary photographs. They were removed at the time of the building of the new university library in 1952, when one was replaced by a modern bridge. In the reconstruction of 2007 they were said to be exact copies, but they lack the splay of the original bridges that would have integrated them much more elegantly within the surroundings. Additionally, one of the main concerns seems to have been fulfilling the latest Health and Safety Regulations, and these require higher handrails; in one bridge this was resolved by increasing the length of the newels and incorporating a stainless steel bar at the legally specified height, whereas the other bridge had its design altered to incorporate the legally required height within the framework. Additional stainless steel detailing was incorporated to reduce any gaps to the officially specified dimensions. Considered in the light of claims purporting authenticity, the bridges clearly are pastiche (fig. 13a and b).

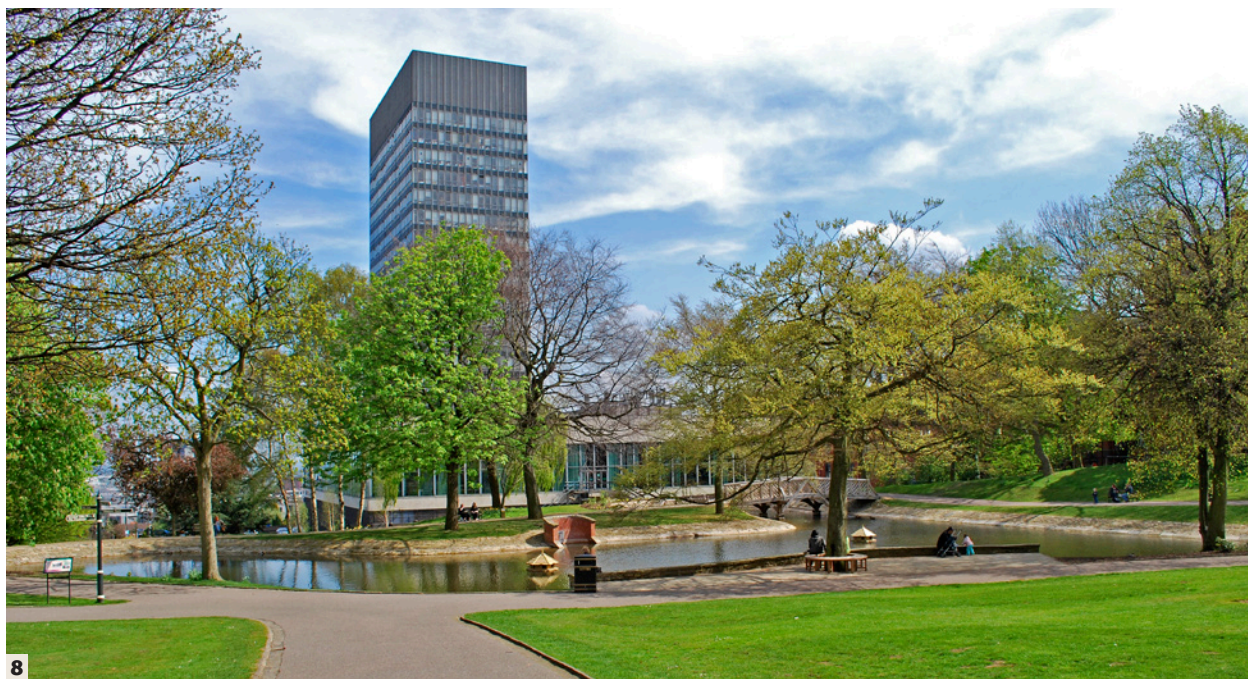
closed to the public in 1977, and finally demolished in 1999 because it was structurally unsound. The bandstand also was in a poor condition. The lake had filled up with silt and was partly overgrown; vegetation was poorly maintained (fig. 8).

było usunąć z placu przed katedrą, umieszczono w pobliżu York and Lancaster Monument. Kolejną zmianą, przy wschodniej granicy parku, było usunięcie zabudowy szeregowej i wzniesienie tam w 1971 roku przez uniwersytet budynku Wydziału Geografii i Planowania, co stworzyło nową, nieregularną granicę i wrażenie, że budynek stoi w parku. Wpisywało się to w wizję uniwersytetu, w której park był postrzegany jako część miasteczka uniwersyteckiego i stanowił potencjał dla dalszego rozwoju. W kolejnych latach podkreślano ten aspekt wielokrotnie, w miarę jak fundusze dla parków kurczyły się, a ich stan się pogarszał. Ogród zimowy Festiwalu Brytanii zamknięto w 1977 roku, a w 1999 ostatecznie go wyburzono, ponieważ nie odpowiadał ogólnej koncepcji. Estrada także była w złym stanie. Jezioro uległo zamuleniu i częściowo zarosło; roślinność nie była należycie pielęgnowana (il. 8).

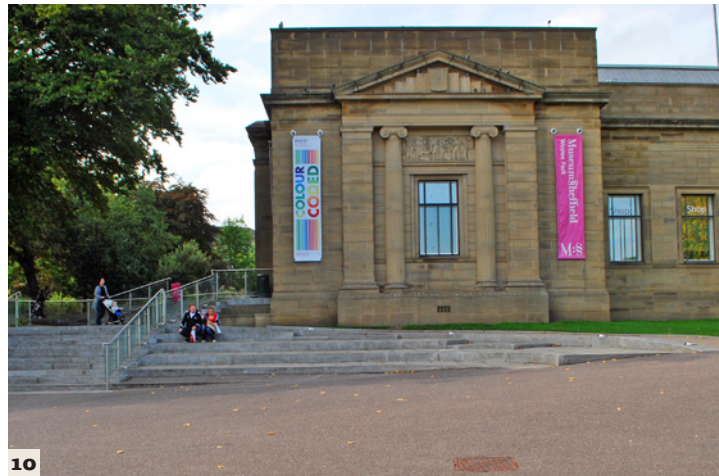
Independently it was decided to close the access through the portico, and the gates from Western Bank, creating the new access through the park via the terrace. The existing slope required a set of stairs and a ramp, which were designed as a separate exercise as part of the architectural vision for the museum and consisted of un-profiled steps, with stainless steel and

10. After a joint failed bid for Heritage Lottery funding the Weston Park Museum went ahead alone and managed to gain funding separately. Their proposals altered the relationship with the park, by closing the central entrance and opening a new main entrance to the south east side into the park. Unfortunately, this was not designed in sympathy with the place. Photo by J. Woudstra

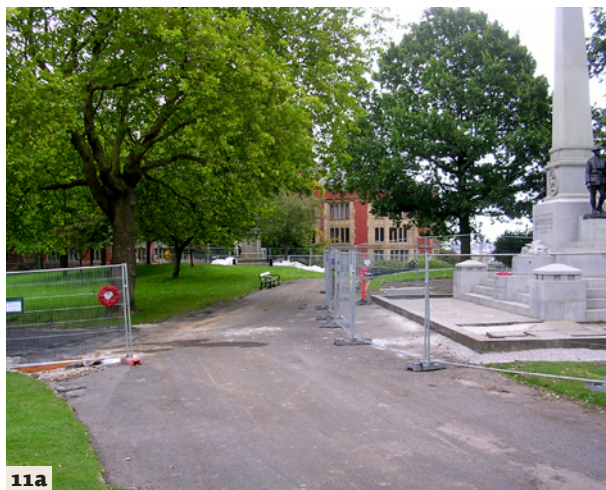
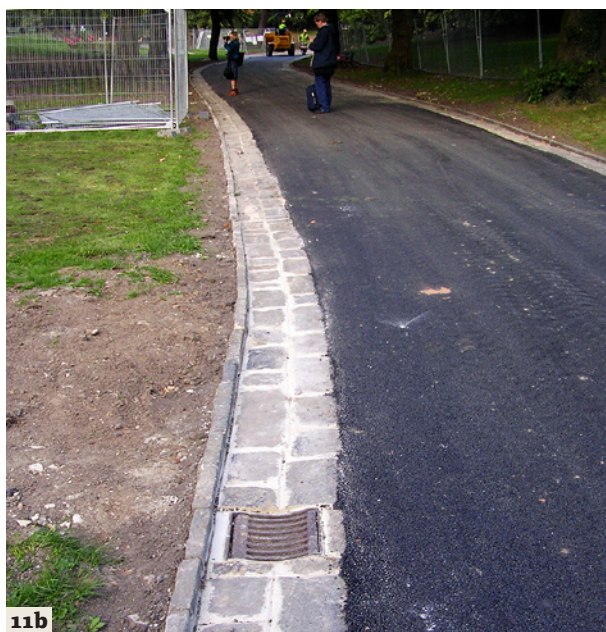
Najpoważniejszych zmian wymagał obszar wokół jeziora, gdzie w różnych okresach doszło do usunięcia części ścieżek i jednego z mostów. Dno jeziora nie było szczelne, konieczne więc były prace naprawcze. Historycznie uszczelniono je w tradycyjny sposób, warstwą gliny zmieszanej z piaskiem, pokrytej ciasno ułożonymi kamieniami, które tę warstwę zabezpieczyły. Potem wielokrotnie podejmowano próby ponownego uszczelniania, co pozwalał stwierdzić pobieżny ogląd osuszonego dna. Wydaje się, że pierwotnie użyto kamienia, ale później stosowano również cegłę, układaną na kamieniach. Na północnym krańcu jeziora widoczne były ślady po istniejącej tu niegdyś fontannie. W ramach współczesnych prac restauratorskich usunięto całe zastane pokrycie dna. Niestety nie sporządzono stosownej dokumentacji, nie zadbano, aby kolejność prac remontowych była racjonalna i nie niszcząca wszystkich relikwów, nie sporządzono też raportu archeologicznego. Remontowane dno wyłożono współczesną cegłą budowlaną, nie podejmując trudu ustalenia, jakiej cegły użyto pierwotnie. Górne partie warstwy izolacyjnej, które w założeniu miały być widoczne przy brzegach jeziora, wykonane były oryginalnie z kamienia. Niestety wkrótce po zakończeniu

The area requiring the most significant alterations was that around the lake, where paths had been removed and one of the bridges. The lake itself leaked and required work. It had been created in a traditional manner, with a puddled clay base, which was covered with pitching – tightly laid stones to protect this base. A casual look at the base as it became dry suggested there had been various phases of repair; it appeared that stone had initially been used, but subsequently brick was used for repairs also. In some sections it appeared that the brick overlaid a layer of stone. There was evidence of a fountain at the northern end. For the refurbishment the lake was dug out and all the existing pitching was disposed of. Unfortunately, there was no recording of the existing structure of the lake base; there was no attempt to make any sense of the sequence of repairs; there was no archaeological report. For the reconstructed base a modern engineering brick was selected, without establishing whether this was used originally, while the top layers that were supposed to be exposed consisted of stone pitching. Unfortunately, there appear to have been difficulties in achieving water tightness and the base seems to have leaked from the start, exposing the brick pitching that was not intended to be seen. While the reconstruction of the lake achieved the general form of the

revealed a whole history of path making at Weston Park, but the material was removed without archaeological watching brief or recording, and any historic evidence was thus lost. The drainage channel stones were removed and later re-set, without the exquisite care that had originally been taken. In the restoration the drainage channel stones were supplemented with additional stones so as to make this a general feature around the park, without consideration as to why these were used here historically. Restoration of gravel walks was not contemplated, as this was considered too expensive on maintenance. Thus the refurbishment of walks damaged historic fabric by removing archaeological evidence, without consideration as to the value of the original design. As a gesture of its partnership the University negotiated a new vehicular access route around the edge of building, which had

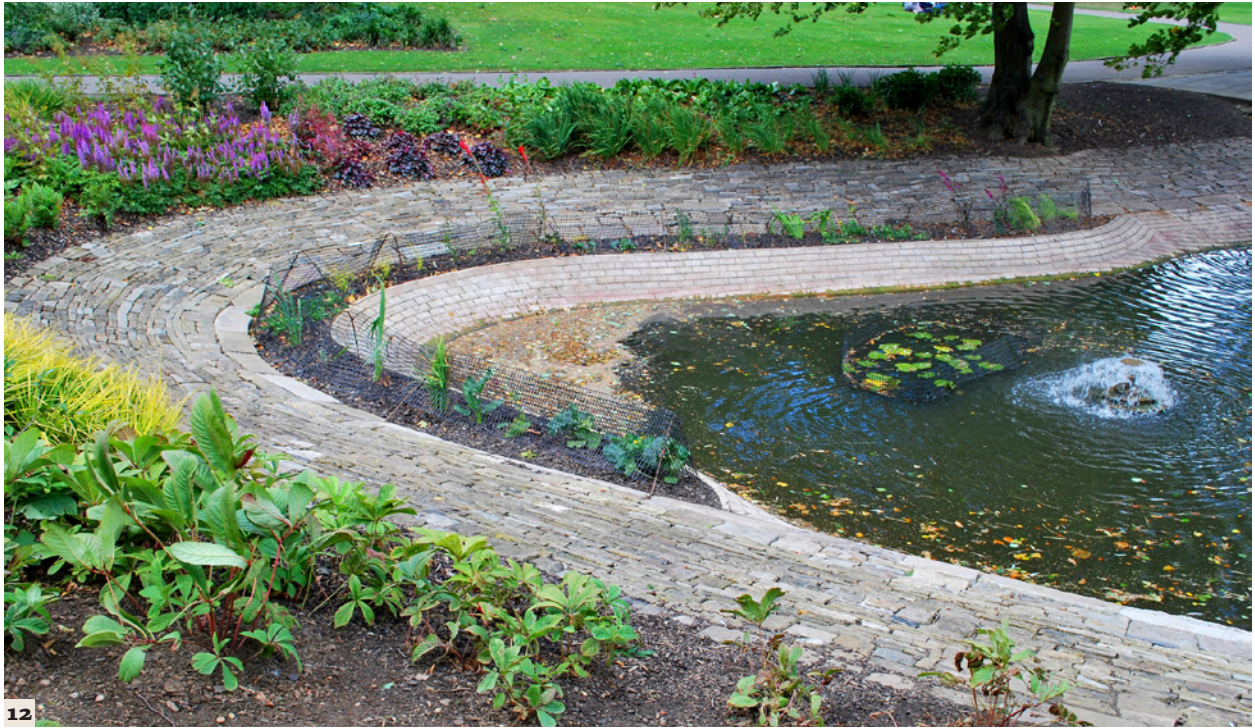
12

lake, the original Marnock detail was neither restored nor recorded (fig. 12).

prac pojawiły się znowu problemy ze szczelnością dna, co powoduje odsłanianie również warstw cegieł, które nie miały być widoczne. Rekonstrukcja jeziora przywróciła mu pierwotny kształt, ale detale zastosowane przez Marnocka nie zostały ani odtworzone, ani udokumentowane (il. 12).

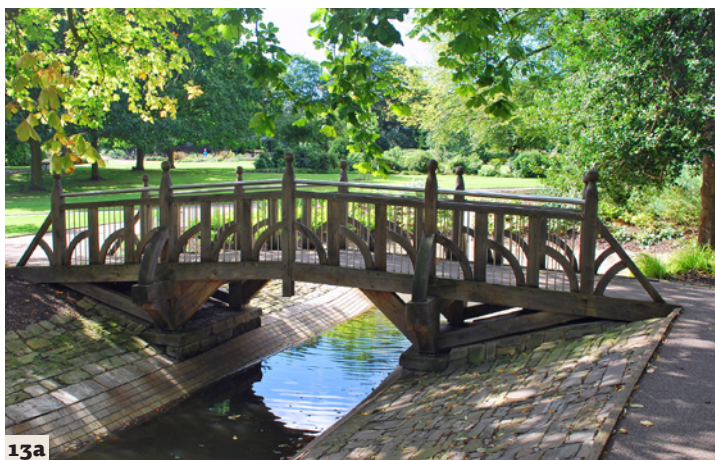
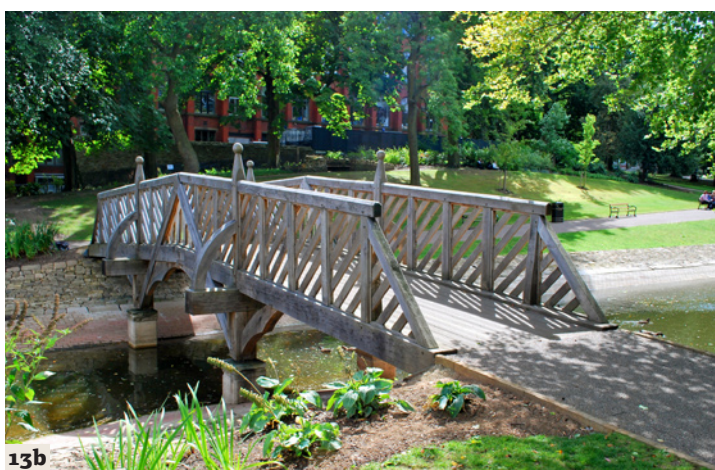
13a,b. The bridges were reconstructed according to the original designs, however they do not contain the splaying ends, and they have been modified with higher handrails or with the addition of stainless steel elements. This affects not only the way they are incorporated in the setting, but also the proportions and general aesthetics. Photo by J. Woudstra

konstrukcji, wskazujący między innymi na rozmieszczenie ich przyczółków. Dane te były wystarczające dla budowniczych do wzniesienia obu mostów, które widać na archiwalnych fotografiach. W 1952 roku, w trakcie budowy nowej biblioteki uniwersyteckiej zostały one usunięte, a jeden z nich zastąpiono nowym. Autorzy rekonstrukcji z 2007 roku twierdzili, że wzniesli wierne kopie mostów; brakowało im jednak rozszerzenia, które występowało w oryginalnych budowlach, pomagającego lepiej zintegrować je z otoczeniem. Innym problemem był obowiązek zachowania zgodności z przepisami dotyczącymi zdrowia i bezpieczeństwa, które wymagają określonej wysokości poręczy. W przypadku jednego z mostów znaleziono rozwiązanie, zwiększając wysokość słupków poręczy i dodając pręt ze stali nierdzewnej na wysokości określonej przez przepisy. Projekt drugiego mostu zmieniono tak, by wymagana przepisami wysokość mieściła się w samym szkieletie konstrukcji. Z punktu widzenia tych, którzy oczekiwali wierności wobec historycznych rozwiązań, obecne mosty są pastiszem (il. 13 a i b).

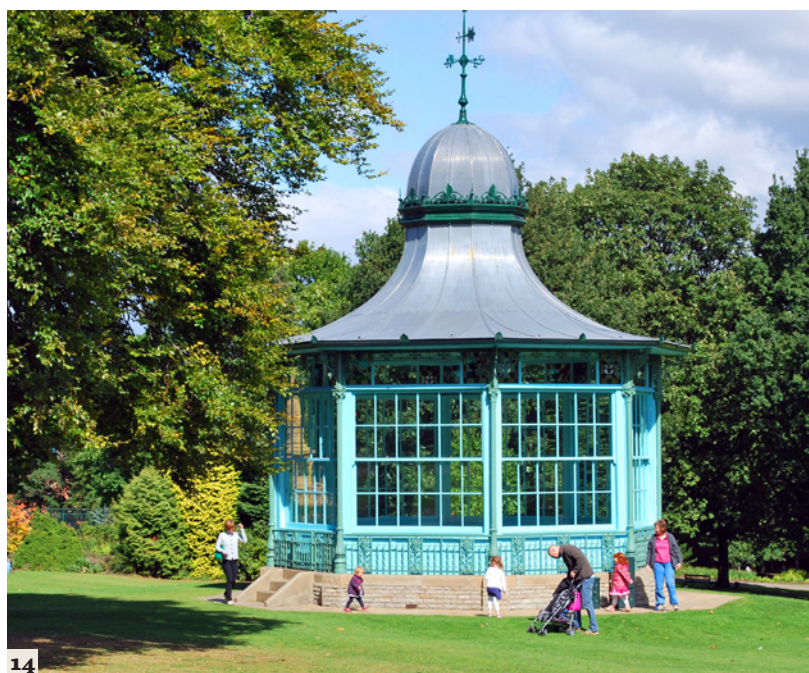
14

Due to its modular construction the bandstand could be taken apart and taken off site, its parts cleaned and restored where needed before being reassembled. Similarly existing gates could be taken off site also, while it was decided to reconstruct the pair of main (south east) gates, which had been stolen in 1994. After the original pair were spotted they were recovered, repaired and reinstated in 2011. Repair to terracotta pillars was slightly more problematic as they had had various provisory repairs and rusting frameworks; the faience had at some point been inappropriately cleaned, probably with an acid causing its surface to be damaged, which then had to be painted afterwards. Technological measures reduced further rust and after

having been cleaned the streaky and porous surfaces were repainted in a faience colour, which clearly was a compromise. A similar operation took place at the Sykes Memorial. A return of the memorial to its original position near the Mappin Art Gallery before 1982 was not proposed as ‘it would not have the same visual impact’ and ‘space is now limiting... possibly belittling the column’. It was argued that the ‘terrace no longer has a defined end, reducing the focus to the end of the terrace’ and decided that it required ‘adequate space to be fully appreciated’. It is clear that in these comments the initial landscape consultants did not consider the original design by Marnock that also did not have ‘a defined end’, but some arbitrary later phase instead. They considered the various options, taking the decision primarily on the visual aspects relating to it as an object of art, rather than considering it in wider perspective of their stated vision for the landscape as a whole and how this feature contributed to this (fig. 14).

Dzięki modułowej konstrukcji estradę można było rozebrać i wywieźć z parku, aby jej części oczyścić i odnowić przed jej ponownym zmontowaniem. Podobnie można było postąpić z istniejącymi bramami. Kolejnym punktem programu prac restauratorskich było przywrócenie parkowych bram w południowo-wschodniej części obiektu, skradzionych w 1994 roku. Po odzyskaniu oryginalnej pary bram, w 2011 roku wyremontowano je i osadzono na swoich miejscach. Naprawa terakotowych słupów bramnych była nieco bardziej problematyczna z powodu wcześniejszych prowizorycznych napraw i rdzewiejących konstrukcji. Fajansowe elementy były w niektórych miejscach nieodpowiednio czyszczone, prawdopodobnie kwasem, który uszkodził ich powierzchnię, obecnie uzupełnioną farbą. Odpowiednie preparaty zmniejszyły postęp erozji, po oczyszczeniu powierzchnie ceramiczne ponownie pomalowano na kolor fajansu, co było wyraźnym kompromisem konserwatorskim. Podobną operację przeprowadzono na pomniku Sykes Memorial. Nie proponowano postawienia pomnika w jego pierwotnym miejscu sprzed 1982 roku, w pobliżu Mappin Art Gallery, jako że „nie dałoby to tego samego efektu wizualnego” i „obecnie przestrzeń jest ograniczona..., co prawdopodobnie zmniejszałoby optycznie kolumnę”. Argumentowano, że „taras nie ma już wyraźnie określonego końca, co ogranicza jego recepcję” i zdecydowano, że pomnik po

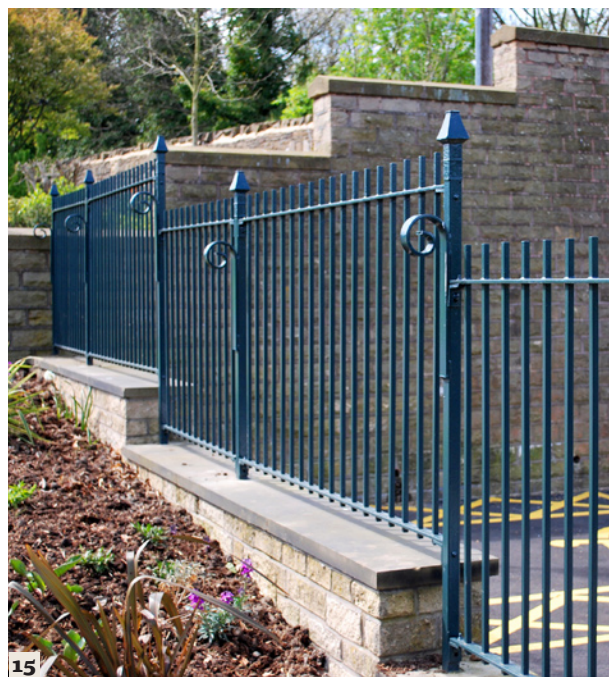
It was the intention of the restoration project to replace modern railings and gates with ‘more appropriate designs’; this mainly appears to have referred to the railings on the university’s north east side. The existing railings had been in place there since the 1960s, relating to new building by the university. The choice made was for a new design that was produced

in panels and stepped down with the contours, rather than following the lie of the land as the surviving nineteenth century railings. Presumably in order to make the railings Health and Safety compliant the heads were blunted, and the whole was constructed of mild steel rather than cast iron. It is not clear why this design of the new railings was considered more appropriate, or what they were supposed to add to the history of the park, as there was neither reference to existing designs, nor other designs by Marnock, the site, or even the materials (fig. 15).
