### Województwo warszawskie (1955-1957)

Ochrona Zabytków 10/4 (39), 279-284

## PRACE KONSERWATORSKIE

### WOJEWÓDZTWO WARSZAWSKIE (1955—1957)\*

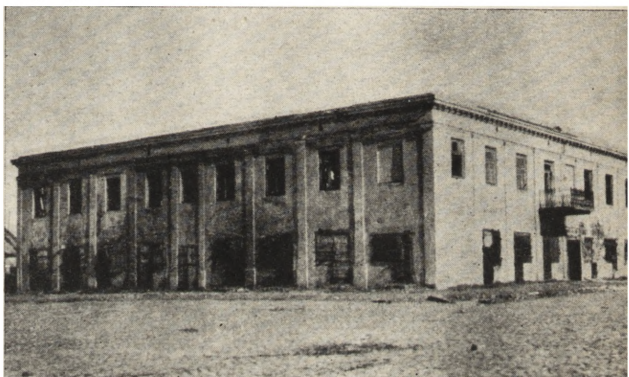
Ryc. 308. Żelechów, pow. Garwolin — sukiennice,

**Żelechów, pow. Garwolin. Sukiennice** z pocz. XIX w. Budynek usytuowany pośrodku

rynku, jednopiętrowy, na planie kwadratu z wewnętrznym dziedzińcem, kryty dachem jednospadowym. Zrujnowany na skutek braku remontów. Zabezpieczony w stanie surowym przez przemurzenie ścian wewnętrznych dziedzińca, zakotwienie odspojonej ściany północnej, założenie stropów ogniotrwałych nad I piętrem oraz dachu.

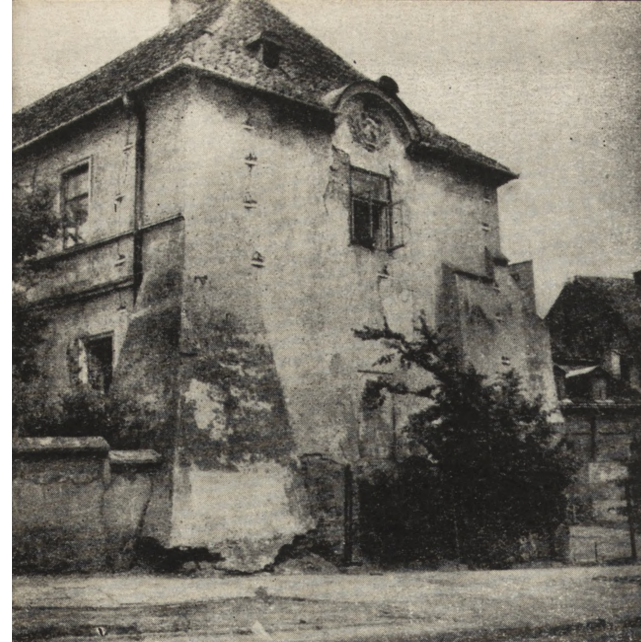
Ryc. 313. Płock — dom „Pod Trąbami”, elewacja południowa.

Dom „Pod Trąbami” zbudowany prawdopodobnie w XV w., na skarpie dzisiejszej ulicy Mostowej; przebudowany w 2-giej połowie XVIII w.

Ściana szczytowa wsparta masywnymi skarpami wykazuje spękania podłużne, które stwarzają niebezpieczeństwo obsunięcia się tej części budynku, zwiększone jeszcze usytuowaniem go na zboczu ulicy o dużym nasileniu ruchu kołowego. W wyniku szczegółowych badań architektoniczno-konstrukcyjnych i wstępnych badaniach gruntu (wiercenia) przygotowano do realizacji w r. b. projekt zabezpieczenia, polegający na założeniu wieńców żelbetowych na wysokości stropów parteru i I-go piętra, związanych dodatkowo poprzecznymi ściągnięciami stalowymi ukrytymi w stropach. Występujące tu zagrożenie obiektu nie jest jednak zjawiskiem odosobnionym; wiąże się ściśle z zagadnieniem ruchów skarpy płockiej, które od wieków stwarzają niebezpieczeństwo dla położonego na niej miasta i spowodowały już olbrzymie straty w najwartościowszych zespołach zabytkowych Płocka. Istotną więc zarówno dla uratowania jednego z najcenniejszych historycznych ośrodków miejskich, jak i dla przyszłego rozwoju miasta, staje się sprawa generalnego zabezpieczenia skarpy płockiej. Wykracza to jednak poza możliwości i kompetencje konserwatora i wymaga interwencji władz państwowych<sup>3</sup>.
