Wiktorija Taras

Zespół pałacowo-parkowy we wsi Łowczyce (rejon żydaczowski w obwodzie lwowskim, Ukraina)

The Palace and Park Complex in Łowczyce (Żydaczowski District in the Lviv Province, Ukraine)

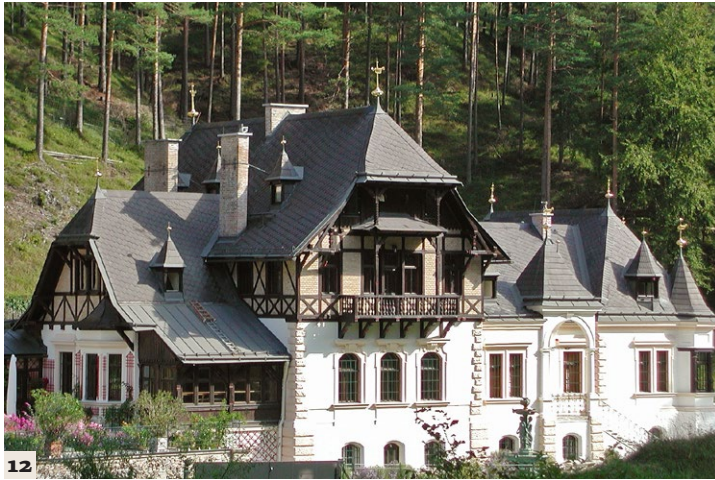
12

may have been decorated with a fresco. The interaction of various elements created romantic, picturesque views. The most important buildings of this type were the villas that appeared in the recreational area of Gutenstein near Wiener Neustadt. These included the Berl Villa (Fig. 12), the Trebesiner Villa (Fig. 13) and the Tyrolt Villa (Fig. 14) or the buildings that appeared in Vienna itself and were designed by the senior building consultant Julius Deininger (1852-1924).²⁹ Similar villas were built in the spa town of Baden near Vienna: the villa of Archduke Wilhelm³⁰ (Fig. 15-17) as a small hunting castle built between 1883-1886 by Franz Ritter von Neumann (1844-1905); Gutmann's Villa (Fig. 18) and the villas at Helenenstraße 33 (Fig. 19), Helenenstraße 56 (Fig. 20), or Helenenstraße 64 (Fig. 21).

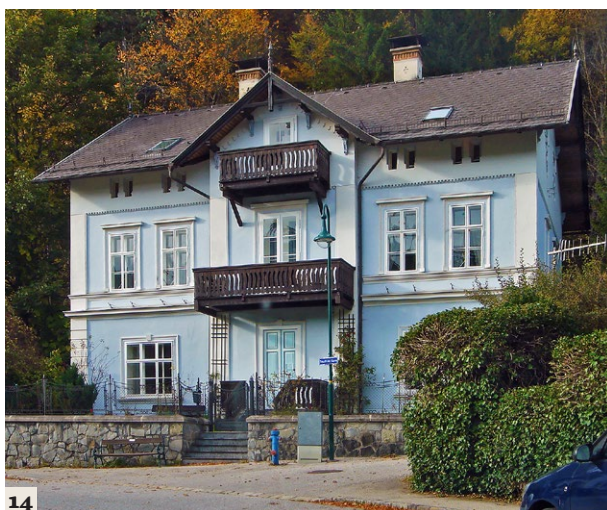
14

14. Willa Tyrolt we wsi Gutenstein (Austria). Architekt Julius Deininger. Fot. EarnestB (CC BY-SA 3.0 AT), 2014

14. The Tyrolt Villa in the village of Gutenstein. Architect Julius Deininger. Photo by EarnestB (CC BY-SA 3.0 AT), 2014

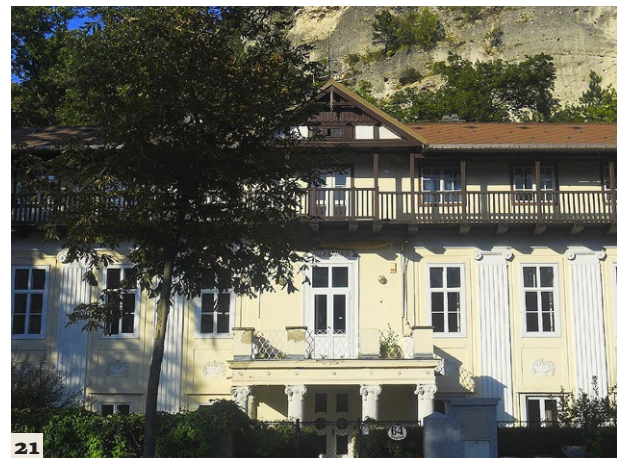
21

21. Willa Schönfelda (obecnie Willa Bavaria) przy ul. Helenenstraße 64, Baden. Fot. Maclemo (CC BY-SA 3.0 AT), 2014

21. Schönfeld's Villa (now Bavaria Villa), Helenenstraße 64, Baden. Photo by Maclemo (CC BY-SA 3.0 AT), 2014

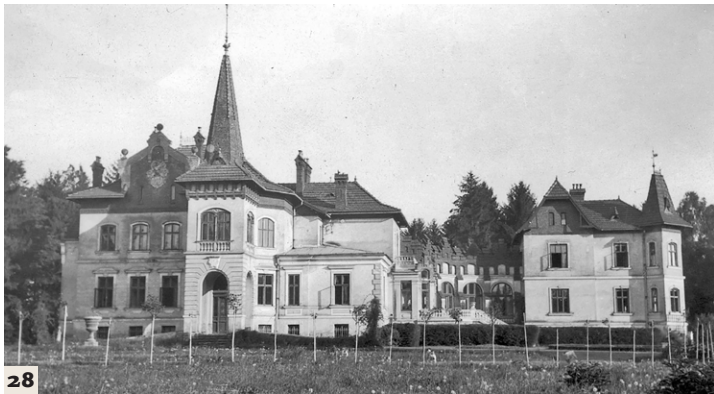
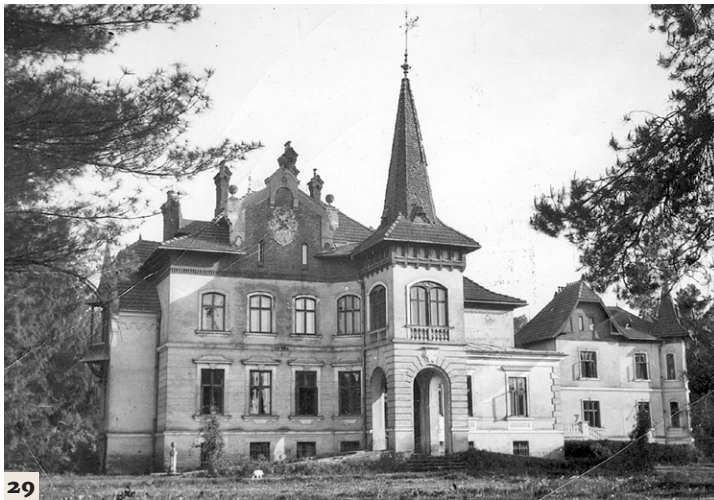
28, 29. The north-eastern facade of the palace in Łowczyce. Photo by NAC, 1936

z tyłu zaś parterowa z użytkowym poddaszem. Wysokość pierwszego piętra pałacu wynosi 3,1 m, drugiego – 3,45 m. Z kolei wysokość ścian od podstawy do gzymsu to 8,5 m (il. 27-29).

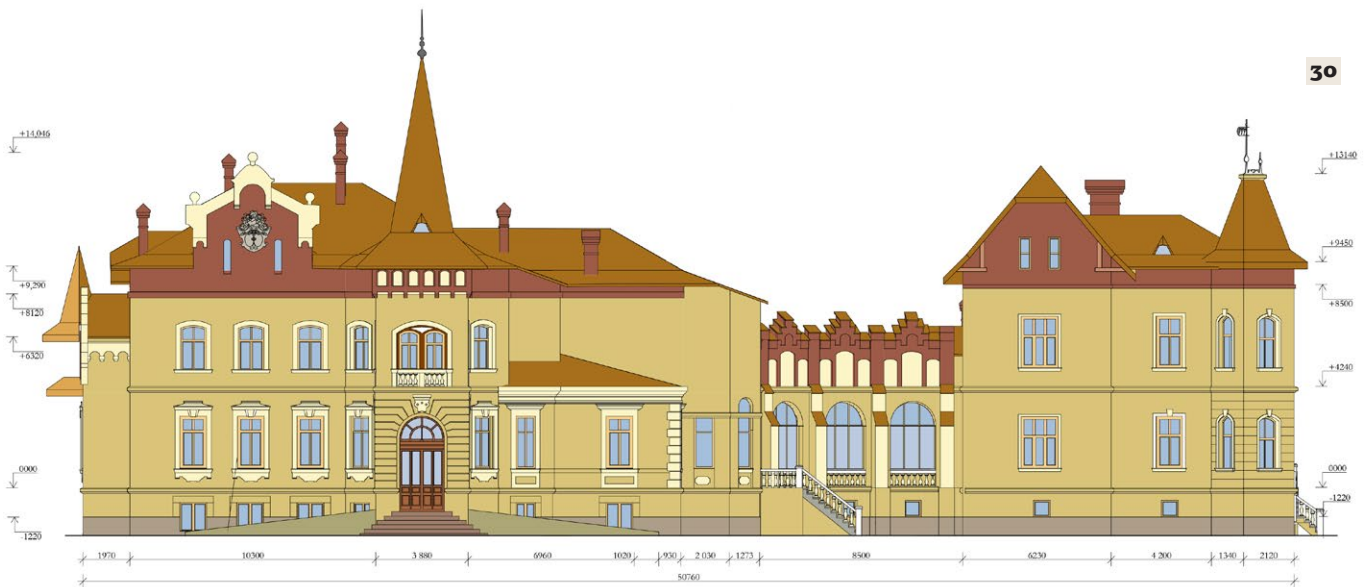
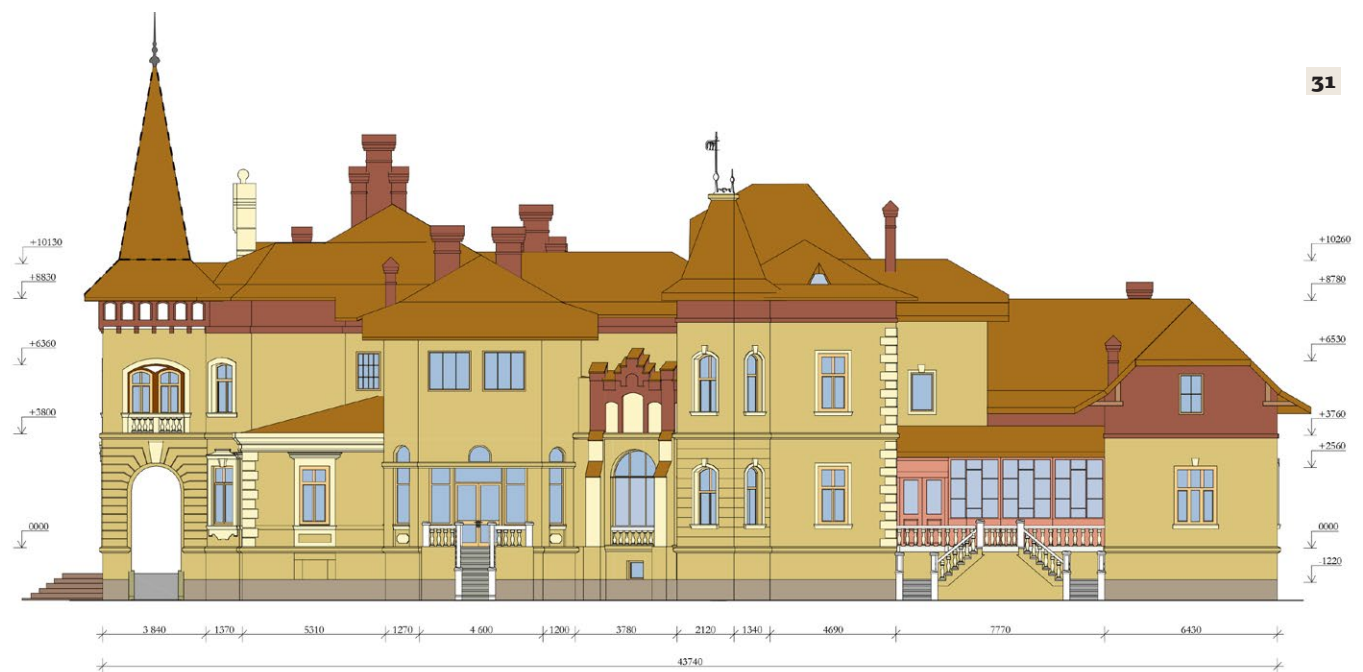
między budynkami wyłożono cegłą (il. 39). Narożniki ścian udekorowano rustem. Gzyms wieńczący ma formę ozdobnej ceglanej trójkątnej dekoracji. Półkolisty i prostokątne otwory okienne zostały obramowane i wyposażone w kamienie blokujące (il. 40). Malowniczość budynków osiągnięto poprzez zastosowanie wysokich ceglanych kominów, oryginalnego fryzu, obramień okiennych i balustrady. Otwory kilku okien piwnicznych są okratowane metalowymi prętami figurowymi.

30. Fasada północno-wschodnia pałacu wsi Łowczyce.
Rys. W. Taras

umieszczono wiatrowskaz z zasadzoną na kuli sową (która się nie zachowała)⁴⁰. Na poziomie pierwszego piętra ryzalit ozdobiono rustem (il. 30-33).

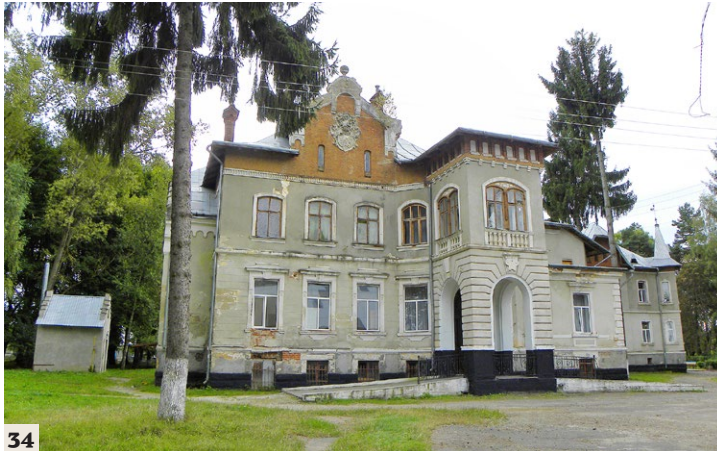
34

34. Główna fasada pałacu. Fot. W. Taras, 2010

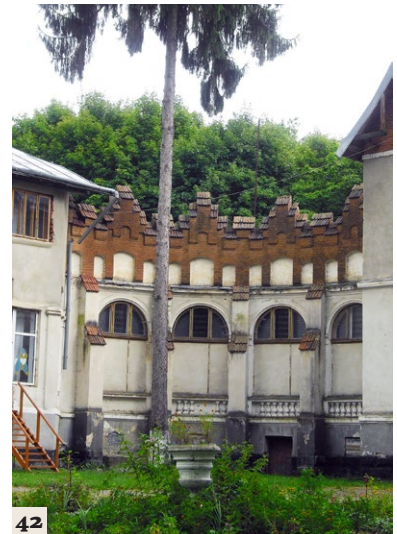
42

The arched gallery was covered with a brick cross vault. Its walls were divided by pilasters, which in turn were covered by roofs. Between the pilasters, there are four large stained glass semi-circular windows. The gallery was crowned by a stepped attic of unplastered brick. The window sills were decorated with balusters (Fig. 42).

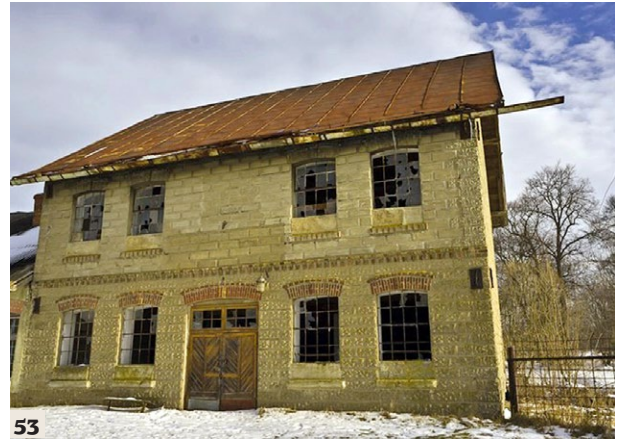
53

53. Młyn – obecnie magazyn złomu. Fot. W. Taras, 2011

53. A mill – now a scrap metal warehouse. Photo by W. Taras, 2011
