Prace konserwatorskie w województwie kieleckim w latach 1976-1981

Ochrona Zabytków 39/2 (153), 131-151

PRACE KONSERWATORSKIE W WOJEWÓDZTWIE KIELECKIM W LATACH 1976–1981 *

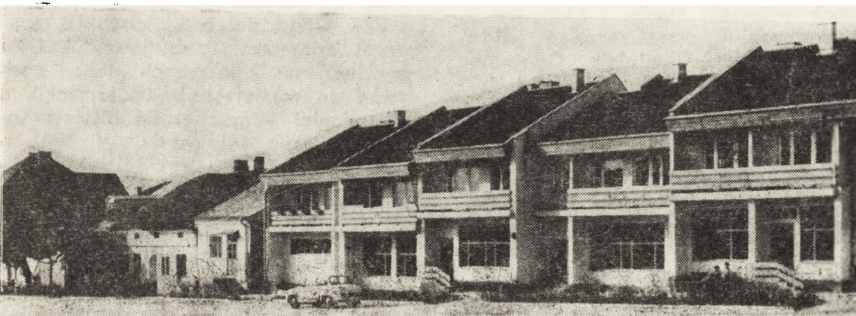
1. Szydłów, nowa zabudowa mieszkalno-usługowa w północnej pierzei rynku (lot. H. Piecuch, 1983 r.)

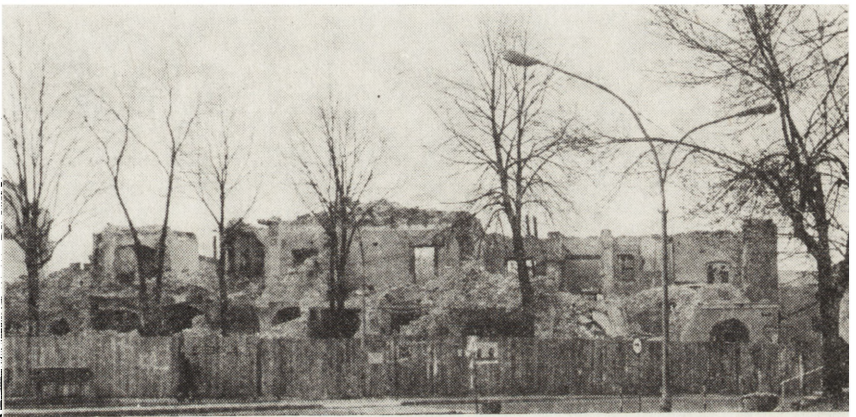
2. 3. Miechów, południowa pierzeja rynku w 1976 r. i w trakcie rozbiórki w 1977 r. (fot. J. Siudowski)

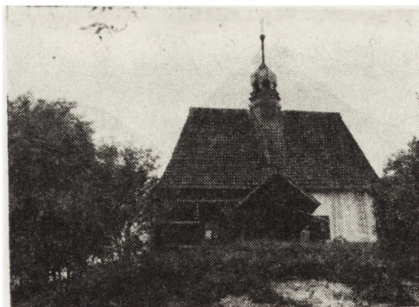
4. Chotelek Zielony, kościół drewniany z 1527 r., w trakcie restauracji (fot. B. Paprocki, 1979 r.)

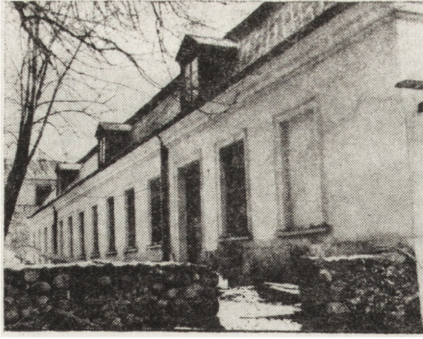
5. Kielce, rezydencja romantyczna z połowy XIX w. przy ul. Zamkowej po restauracji i adaptacji na Dom Środowisk Twórczych (fot. P. Rosiński, 1984)

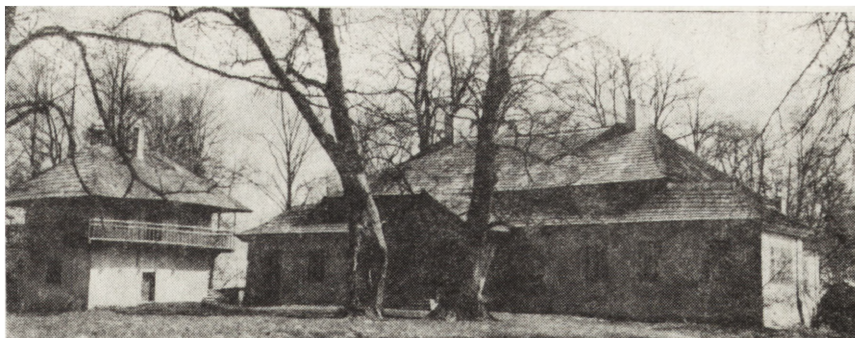
6. Ludynia, lamus (zbór?) i dwór drewniany z drugiej połowy XVIII w., przejęty i zagospodarowany przez socjologa z Warszawy (fot. B. Paprocki, 1979 r.)

Ludynia (gm. Krasocin), dwór, drewniany, druga połowa XVIII w. W 1979 r. opuszczony przez szkołę obiekt wydzierżawił W. Górecki, socjolog z Warszawy, który od 1980 r. wykonuje prace zabezpieczające i renowacyjne w zdewastowanym dworze. Inwestor: W. Górecki i WKZ (koszt gontu łupanego zakupionego w Jordanowie).

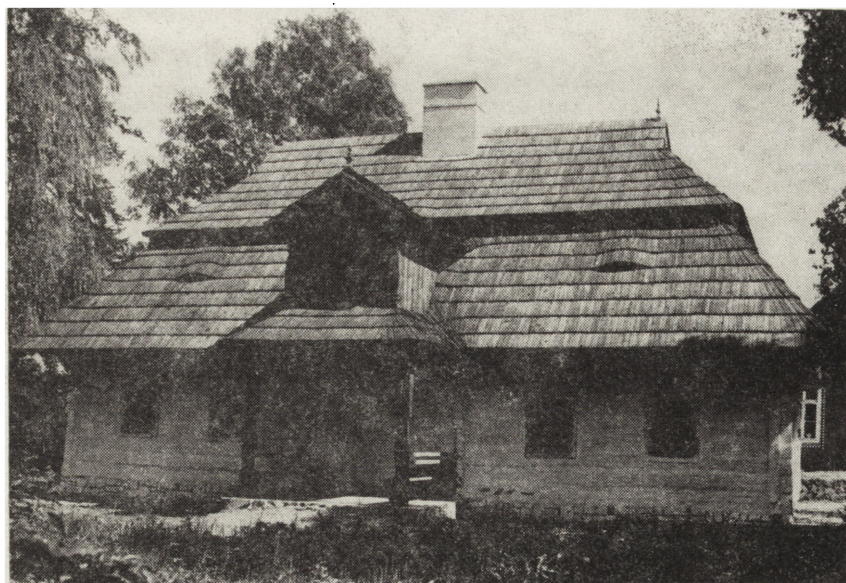
7. Miechów, dworek drewniany z 1784 r. przy ul. Raclawickiej, po pracach restauracyjnych (fot. A. Szura, 1975 r.)

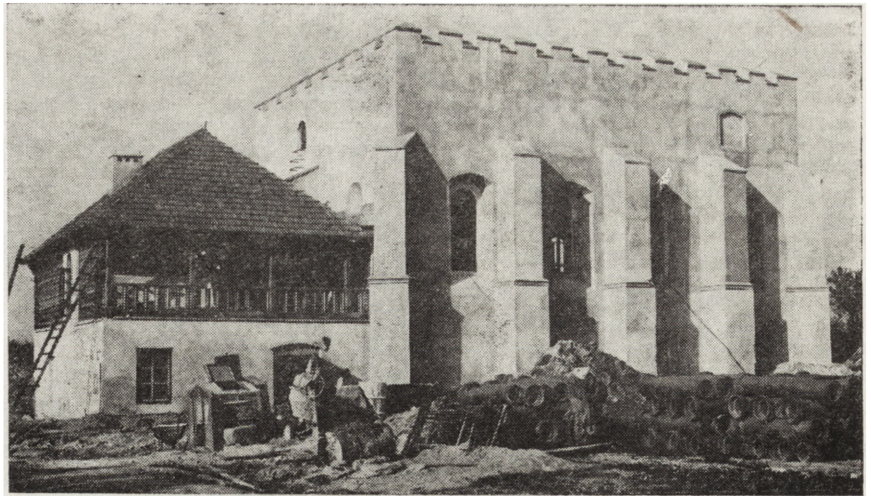
9. Szydłów, synagoga z XVI w. w trakcie restauracji i adaptacji na Gminny Ośrodek Kultury (fot. J. Siudowski, 1981 r.)

Z prac konserwatorskich zrealizowano: restaurację synagogi na Gminny Ośrodek Kultury i bibliotekę, konserwację miejskich murów obronnych i Bramy Krakowskiej oraz ruiny kościoła i szpitala Św. Ducha, nakrycie szkieletu kościoła oraz tzw. skarbczyka. Przeprowadzono badania archeologiczno-architektoniczne zamku. Prace przy murach obronnych rozpoczęto w 1976 r. od konserwacji odcinka przy Bramie Krakowskiej, gdzie rozebrano oparty o mur budynek mieszkalno-gospodarczy, uzupełniając istniejący mur, utrwalając jego koronę oraz wypełniając ubytki w licu zewnętrznym – stosując miejscowy wapień i zaprawę cementowo-wapienną (do spoinowania użyto czystego wapna). Brakujący odcinek muru zrekonstruowano, dowiązując się do śladów pozostałości na ścianie bocznej

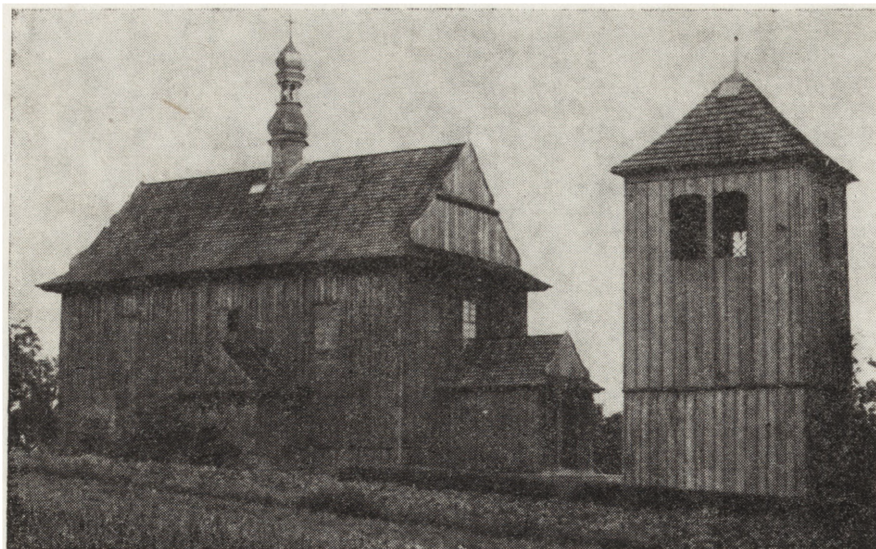
10. Topala, kościół drewniany z lat 1840 i 1897, przeniesiony w 1973 r. z Kazimierzy Małej (fot. B. Paprocki, 1982 r.)

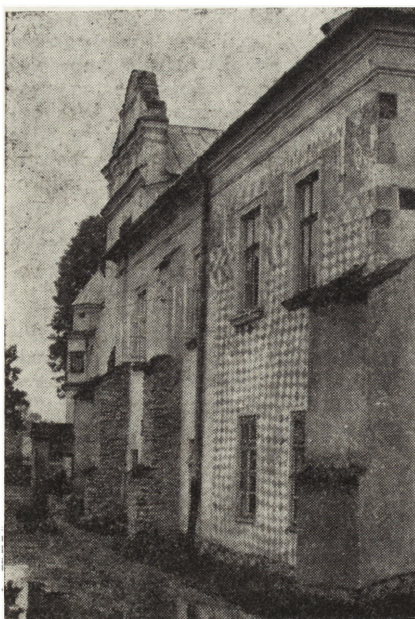
11. 12. Wąchock, klasztor cystersów: 11 – odsłonięte i częściowo rekonstruowane sgraffito na szesnastowiecznym pałacu opackim (fot. B. Paprocki, 1984 r.), 12 – krużganek skrzydła wschodniego po pracach restauratorskich (fot. J. Siudowski, 1979 r.)

Wąchock, kościół i klasztor cystersów, XIII, XVI–XVII w. W latach 1975–1981 kontynuowano prace adaptacyjne w klasztorze, z przystosowaniem na cele zakonne według koncepcji projektowej z 1973 r. (Instytut Podstaw

Rozwoju Architektury Politechniki Warszawskiej, K. Górski). Prace te objęły: urządzenie cel na piętrze w skrzydłach zachodnim i południowym, biblioteki na trzeciej kondygnacji w skrzydle wschodnim, kaplicy opackiej nad zakrystią przystosowanie parteru skrzydła zachodniego na furkę, wykonanie nowej klatki schodowej w skrzydle zachodnim obok kuchni, wprowadzenie nowej stolarki okien i drzwi, założenie nowych instalacji c.o., elektrycznej i wod.-kan. Nadzór naukowy nad pracami ziemnymi prowadziła od 1974 r. K. Białoskórska z Instytutu Sztuki PAN. Po wymianie pokrycia dachowego w budynkach klasztornych przeprowadzono prace elewacyjne połączone z rekonstrukcją sgraffit. W latach 1978–1981 wykonano restaurację krużganek klasztoru, połączoną z rekonstrukcją pierwotnej komunikacji. Rozebrano późniejsze (XVIII w.?) i zrekonstruowano pierwotne schody do dormitorium, otwarto d. sień, za pomocą

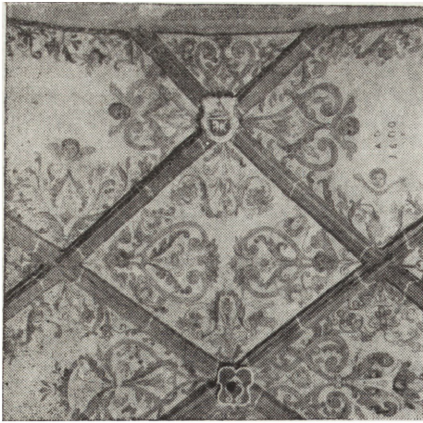
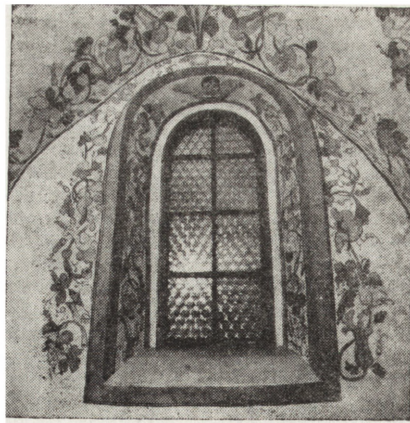
13. 14. Chroberz, polichromia z 1600 r. w kościele parafialnym, odkryta i zakonserwowana w latach 1978–1981, fragment sklepienia nawy oraz dekoracja malarska okna (fot. H. Pieczul, 1979 r.)

Chroberz, odkrycie (przez zespół ZPAP w Krakowie pod kier. M. Żurawskiej) w późnogotyckim kościele parafialnym renesansowej polichromii z 1600 r. (data na sklepieniu nawy) na kamiennych żebach sklepień nawy (żebra malowane ceglasto z białą fugą, podkreślone obustronnie zieloną wicią roślinną z pękami owoców, motywami okuciovymi i główkami aniołów) i ścianach (w prezbiterium po-

stacie ewangelistów i Chrystusa, w nawie – przedstawienia apostołów), W latach 1978–1981 odsłonięto polichromię z nawarstwień, wzmocniono obłożowane żebra (żebra kamienne nie związane konstrukcyjnie ze sklepieniem), zlikwidowano nawisy tynków, uzupełniono ubytki zaprawy, a powierzchnię malowideł utrwalono roztworem Vinacetu R-50 w alkoholu etylowym. Ubytki malowideł punktowano pigmentami na spoiwie Vinacetu R-50 metodą wibrującej kropki; większe fragmenty zrekonstruowano. W prezbiterium odtworzono dekorację żeber i częściowo zrekonstruowano postać Chrystusa.

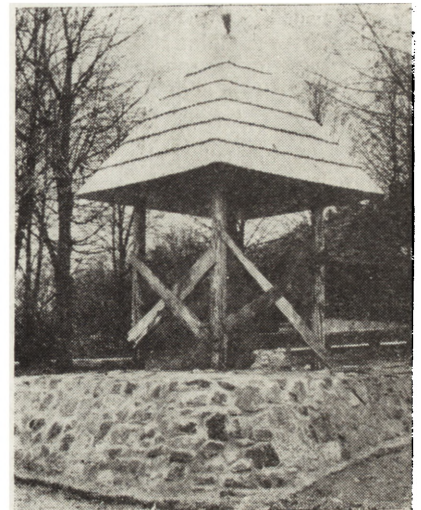
16. 17. Nowa Słupia, rzeźba tzw. Pielgrzymna fot. archiwalnej oraz stan w 1977 r. (repr. H. Pieczul oraz fot. B. Paprocki)
