## Stan zachowania kamienno-metalowych płyt nagrobnych na Śląsku

Ochrona Zabytków 27/1 (104), 45-56

1974

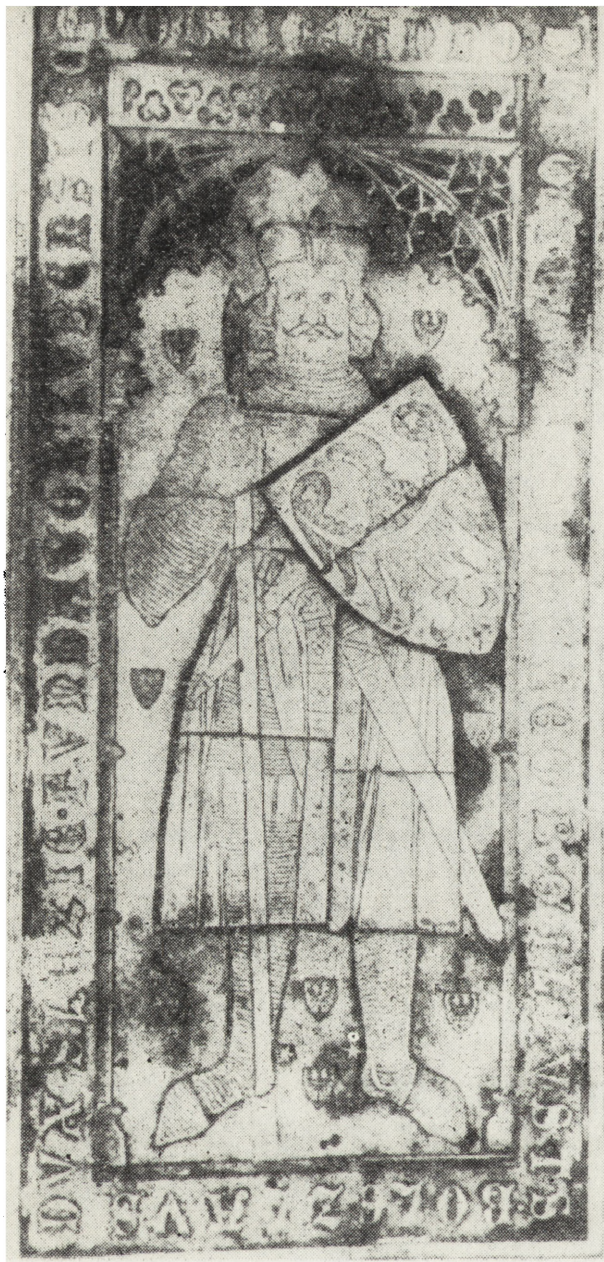
1

1. Lubiąż, kościół pocysterski. Płyta nagrobna księcia Bolesława Wysokiego, ok. 1312 r. Stan zachowania w 1903 r. (H. Lutsch, *Bildwerk Schlesischer Kunstdenkmäler*, Breslau 1903, tabl. 221 nr 4)

1. Lubiąż, the former Cistercian Church: Effigy of the Prince Bolesław the Tall in its state of preservation in 1903 (cf. H. Lutsch, *Bildwerk Schlesischer Kunstdenkmäler*, Breslau 1903, plate 221, No 4)

Płyta księcia Bolesława Wysokiego. Już w 1726 r. brakowało aplik przedstawiających głowę księcia i grot włóczni. Części te zostały dorobione prawdopodobnie między 1726 a 1733 r. Taki uzupełniony komplet aplikacji istniał w 1903 r.<sup>13</sup> Stan obecny — część przedstawiająca inskrypcja: ANN...N... CCI ID DECEMB O ILLUSTS BOLEZLAUS DUX SLEZIE FUNDATOR LUBENSIS CENOBII (pierwotnie: + ANNO D(OMI)NI MCCI VII ID(US) DECEMB (RIS) O(BIIT) ILLUSTRIS BOLEZLAUS DUX SLEZIE FUNDATOR LUBENSIS CENOBII).

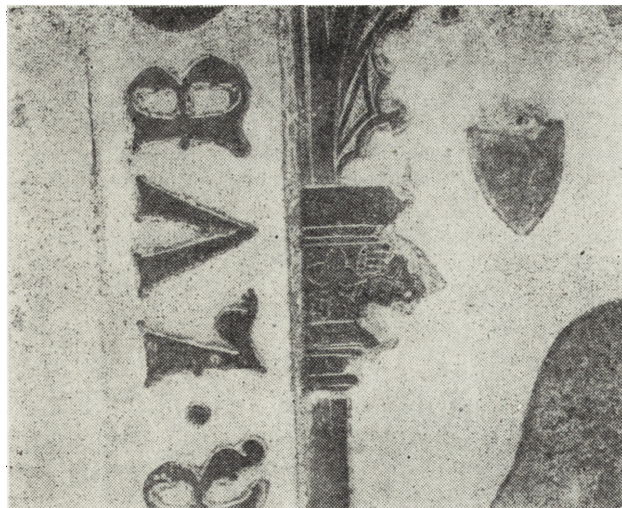
3. Lubiąż, kościół pocysterski. Płyta nagrobna księcia Bolesława Wysokiego, ok. 1312 r. Fragment aplikacji. (fot. J. Pokora)

3. Lubiąż, the former Cistercian Church: Effigy of the Prince Bolesław the Tall, ca. 1312; fragment of application

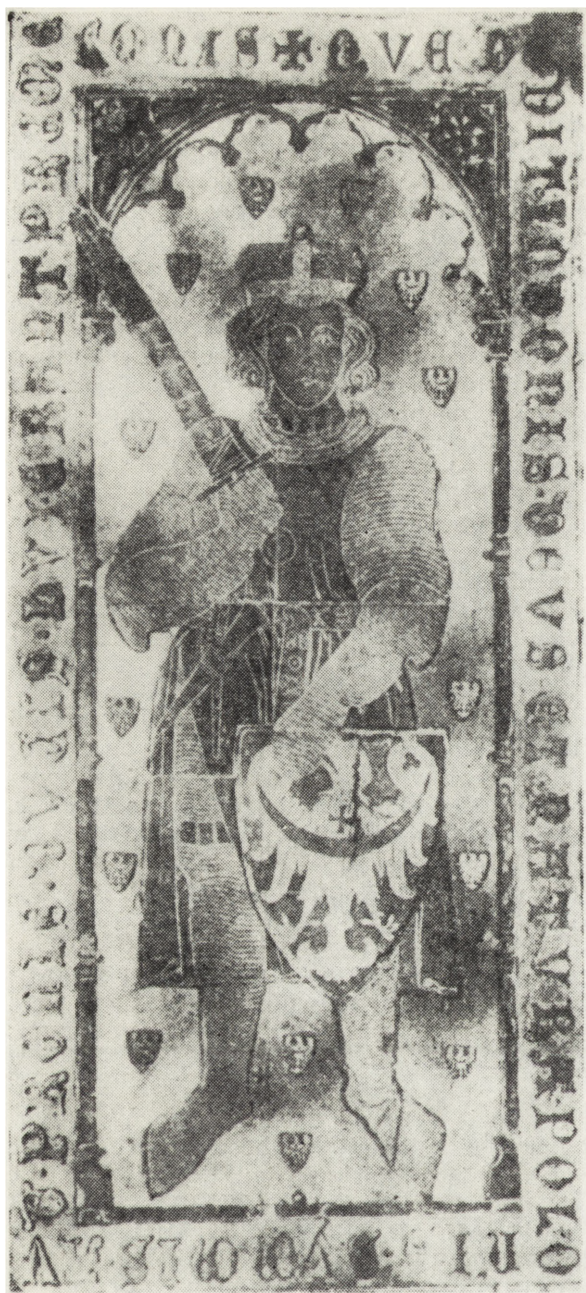
4

4. Lubiąż, kościół pocysterski. Płyta nagrobna księcia Przemka ścinawskiego, ok. 1312 r. Stan zachowania w 1903 r. (H. Lutsch Bildwerk Schlesischer Kunstdenkmäler, Breslau 1903. tabl. 221 nr 5)

4. Lubiąż, the former Cistercian Church: Effigy of the Prince Przemko of Scinawa, ca. 1312, in its state of preservation in 1903 (cf. H. Lutsch, Bildwerk Schlesischer Kunstdenkmäler, Breslau 1903, plate 221, No 5)

Płyta księcia Przemka ścinawskiego. W 1903 r. był komplet aplikacji<sup>14</sup>. Obecny stan — część przedstawiająca, inskrypcja: + QUE DEDIT IN DONIS DEUS ET NATURA POLONIS SUMMIS AU... P...NIS DUCIS HUI ER...NT PREMECONIS<sup>15</sup> (pierwotnie: + QUE DEDIT IN DONIS DEUS ET NATURA POLONIS SUMMIS AUT PRONIS DUCIS HUI ERANT PREMECONIS).

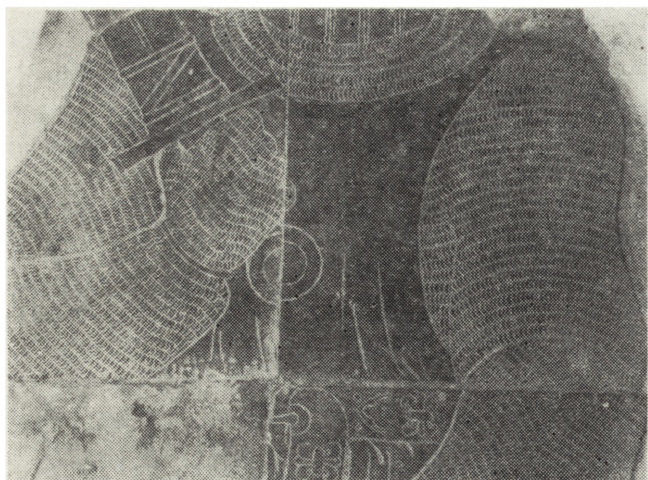
6. Lubiąż, kościół pocysterski. Płyta nagrobna księcia Przemka ścinawskiego, ok. 1312 r. Fragment aplikacji (fot. J. Pokora)

6. Lubiąż, the former Cistercian Church: Effigy of the Prince Przemko of Scinawa, ca. 1312; fragment of application

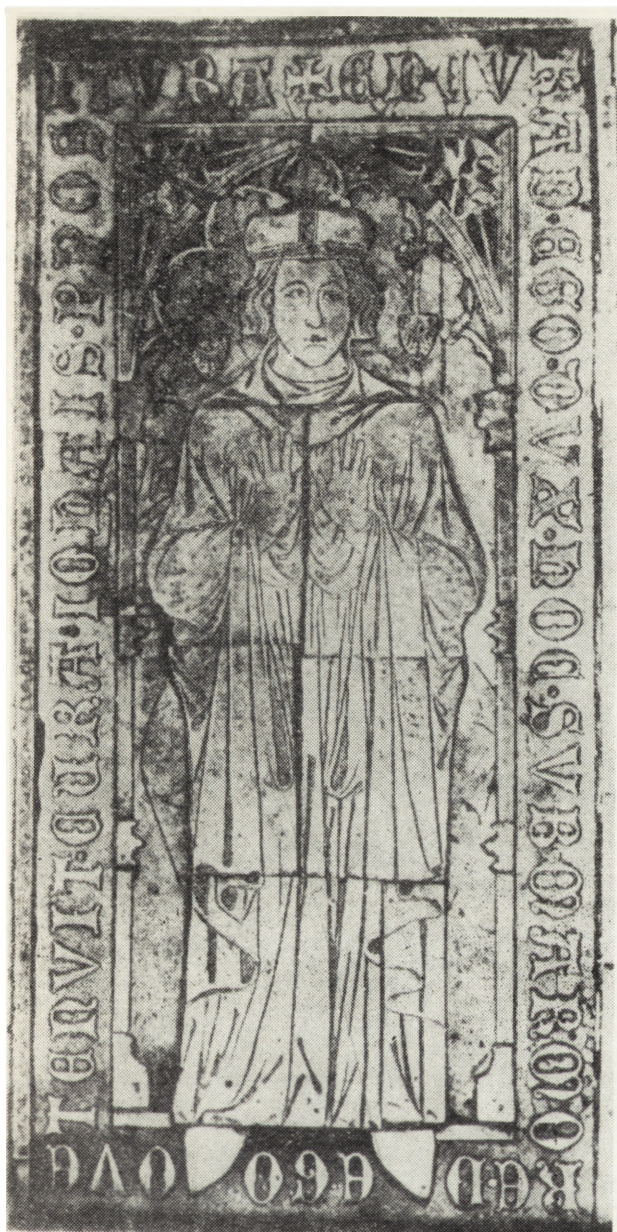
7. Lubiąż, kościół pocysterski. Płyta nagrobna księcia Konrada żagańskiego, ok. 1312 r. Stan zachowania w 1903 r. (H. Lutsch Bildwerk Schlesischer Kunstdenkmäler, Breslau 1903, tabl. 221 nr 6)

7. Lubiąż, the former Cistercian Church: Effigy of the Prince Konrad of Zagań, ca. 1312; its state of preservation in 1903 (cf. H. Lutsch, Bildwerk Schlesischer Kunstdenkmäler, Breslau 1903, plate 221, No 6)

Płyta księcia Konrada żagańskiego. W 1903 r. istniał jeszcze komplet aplikacji<sup>16</sup>. Obecny stan — część przedstawiająca — w 1968 r. podczas konserwacji aplikacji stwierdzono, że dwie płytki zostały dorobione<sup>17</sup>, inskrypcja: EN CURA... DUX...C...UB... ARMORE DEGO QUE...ENVI...C...JOHAIS P POSITURA (pierwotnie: + EN CU(N)RAD(US) EGO DUX HOC SUB MARMORE DEGO QUE(M) TENVIT CURA JOHA(NN)IS P(RAE)POSITURA). Tu na marginesie warto dodać, że w Muzeum Narodowym we Wrocławiu znajduje się 12 aplikacji — identycznych małych tarczec herbowych z wymienionych płyt książęcych (niegdyś było ich 24 w sumie na 3 płytach). Dziś niestety nie można stwierdzić, która aplikacja pochodzi z której płyty.

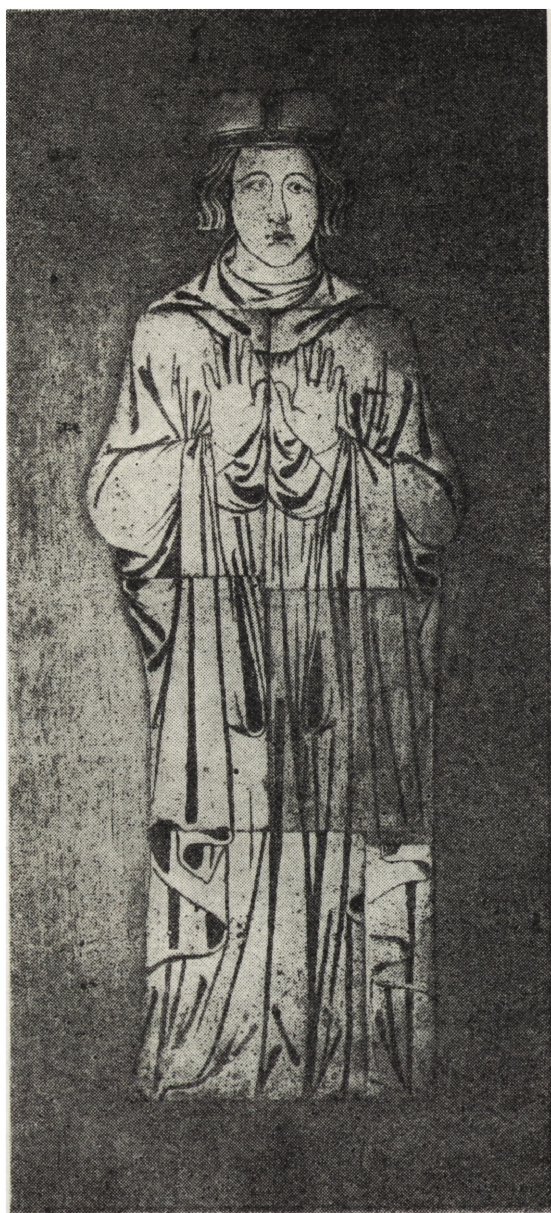
9. Wrocław, Muzeum Narodowe. Płyta nagrobna księcia Konrada żagańskiego, ok. 1312 r. fragment (fot. E. Witecki)

9. Wrocław, The National Museum: Effigy of the Prince Konrad of Zagań, ca. 1312, fragment

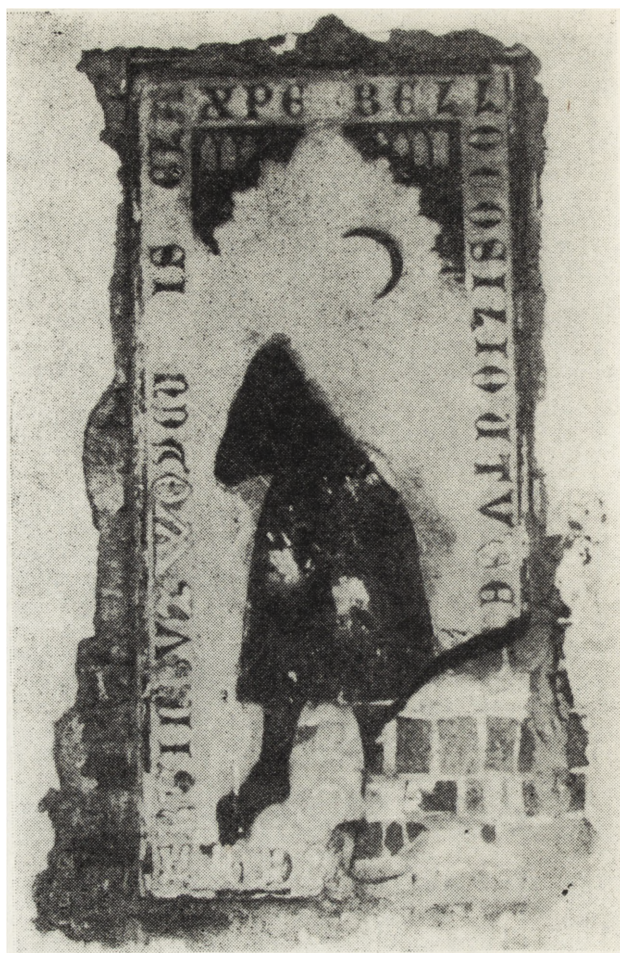
Płyta rycerza Marcina Bożywoja. Już w 1870 r. brakowało aplik metalowych tworzących górną część sylwety<sup>18</sup>. Obecny stan — z części przedstawiającej zachowane tylko aplikacje układające się w górną część obramienia architektonicznego; fragment „negatywu” sylwety zasłonięty; odłamany dolny róg tafli piaskowca; inskrypcja: BELLO COSILIO VTU...E ...E...IN...U...Y CŪ...IS GLA XPE (pierwotnie:

10. Lubiąż, kościół pocysterski. Płyta nagrobna rycerza Marcina Bożywoja, ok. 1312 r. Obecny stan zachowania (fot. J. Pokora)

10. Lubiąż, the former Cistercian Church: Effigy of the knight Marcin Bożywoj, ca. 1312, in its present state of preservation

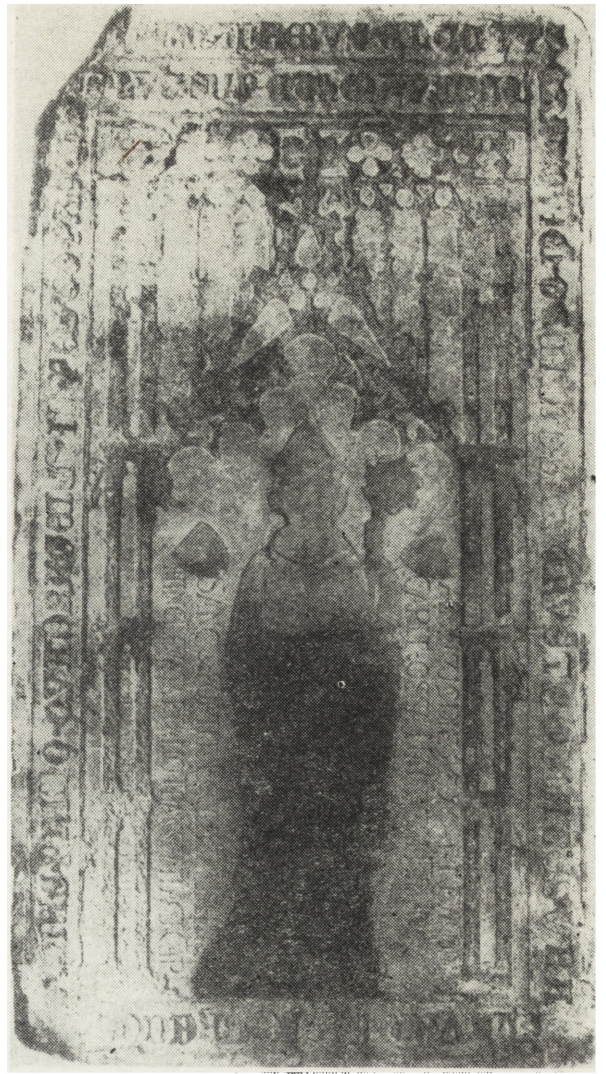
11

11. Wrocław, kościół Św. Krzyża. Płyta nagrobna biskupa Nankera, ok. 1350 r. Stan zachowania w 1895 r. (J Jungnitz, *Die Grabstätten der Breslauer Bischöfe*, Breslau 1895, tabl. 1)

11. Wrocław, Holy Cross Church: Effigy of Bishop Nanker, ca. 1350, in its state of preservation in 1895 (cf. J. Jungnitz, *Die Grabstätten der Breslauer Bischöfe*, Breslau 1895, plate 1)

Płyta biskupa Nankera. W 1895 r. brakowało większości liter i części obramienia architektonicznego, istniał natomiast wizerunek i dwie tarcze herbowe. Tak było jeszcze w 1903 r., ale w 1930 r. aplikacje składające się na sylwetę wizerunku już nie istniały<sup>19</sup>. Obecnie nie ma ani jednej aplikacji metalowej. Pozostał tylko „negatyw” po inkrustacji, miejscami nieczytelny (ukruszony górny róg płyty, zatarte niektóre zagłębienia po metalowych literach).

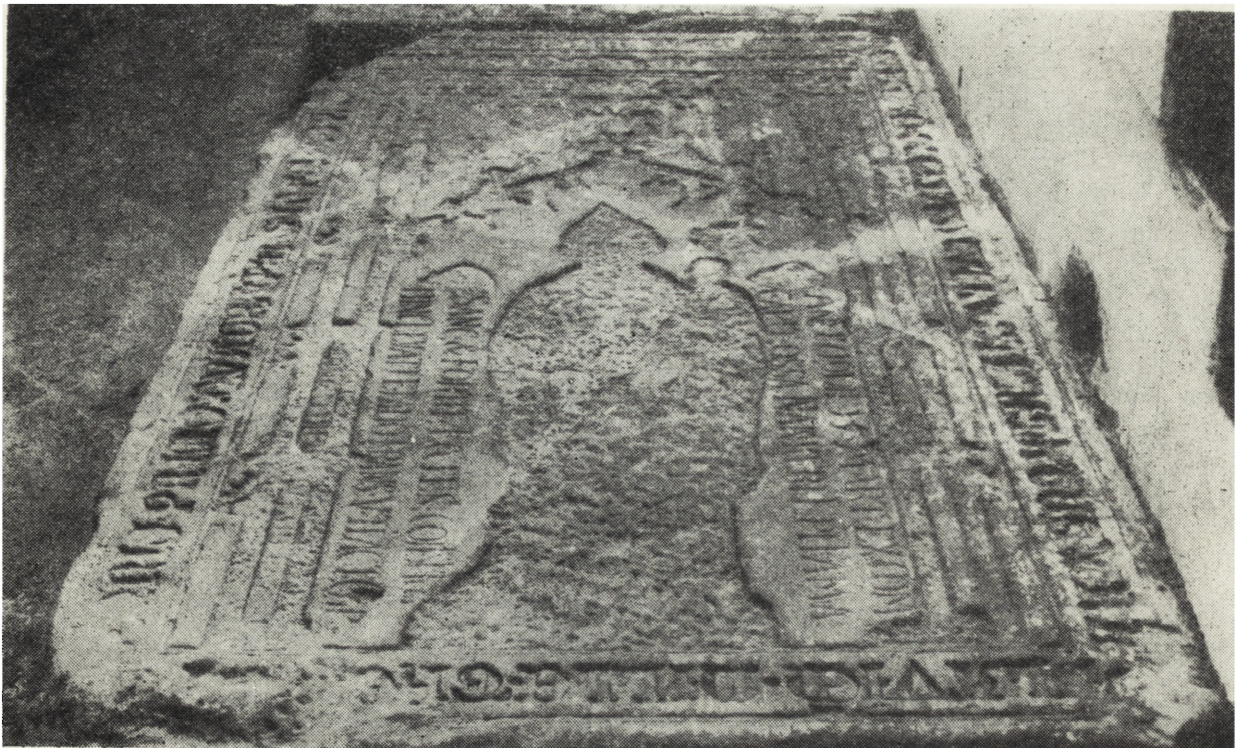
12

12. Wrocław, kościół Św. Krzyża. Płyta nagrobna biskupa Nankera, ok. 1350 r. Obecny stan zachowania (fot. E. Ożgowicz)

12. Wrocław, Holy Cross Church: Effigy of Bishop Nanker, ca. 1350, in its present state of preservation

Podane fakty skłaniają do postawienia następujących wniosków: 1) Metalowe aplikacje z płyty biskupa Stefana z Lubuszy powinny zostać wmontowane w kamienną część jego nagrobka. Po przebadaniu kamienia i metalu należałoby zakonserwować zachowane elementy, bez podejmowania jakiegokolwiek rekonstrukcji<sup>28</sup>. 2) W płycie biskupa Nankera konieczne jest zbadanie i konserwacja (być może tylko oczyszczenie) istniejącej tafli kamiennej. 3) Oba nagrobki biskupie, które zawsze występowały razem, powinny wrócić na swe pierwotne miejsce — w posadzkę chóru katedry wrocławskiej (żałować należy, że nie uczyniono tego wcześniej — podczas powojennej odbudowy tej świątyni). Taki postulat jest chyba najślusniejszy, ale nie wiadomo, czy realny. Ostatecznie istnieją możliwości takie, jak przeniesienie płyt

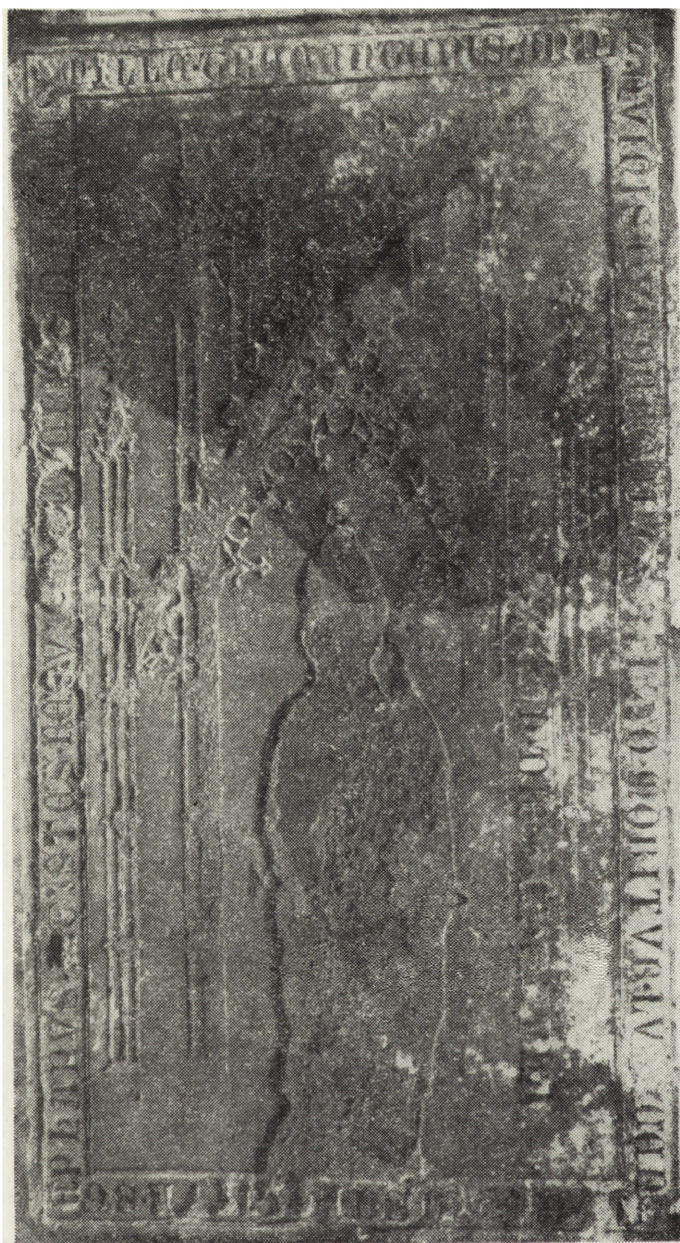
Płyta biskupa Stefana z Lubuszy. Nie ma wcześniejszych danych o stanie zachowania. Obecnie jedynym istniejącym elementem z części przedstawiającej nagrobka jest prawie kompletna (brak głowicy pastorału i zakończenia mitry) sylweta biskupa, znajdująca się w Muzeum Archidiecezjalnym we Wrocławiu. Inskrypcja: M...LLE TRECENTENIS A...IS QUINIS QUADRAGENI...I...O MORITUR LU...CEN...I... E... ..IC SE...ST... PHANUS ...TISTES RE...UI... ..U... CRI...E PIAM DES ...N DI... H... (pierwotnie: MILLE TRECENTENIS ANNIS QUINIS QUADRAGENIS EXILIO MORITUR LUBUCENSIS ET HIC SEPELITUR STEPHANUS A(N)TISTES REQUIEM CUI C(H)RISTE PIAM DES IN DIE S(AN)C(T)I MATHIE).

13. Wrocław, kościół Św. Krzyża. Płyta nagrobna biskupa Stefana z Lubuszy, ok. 1350 r. Obecny stan zachowania (fot. E. Witecki)

13. Wrocław, Holy Cross Church: Effigy of Bishop Stefan of Lubusza, ca. 1350, in its present state of preservation

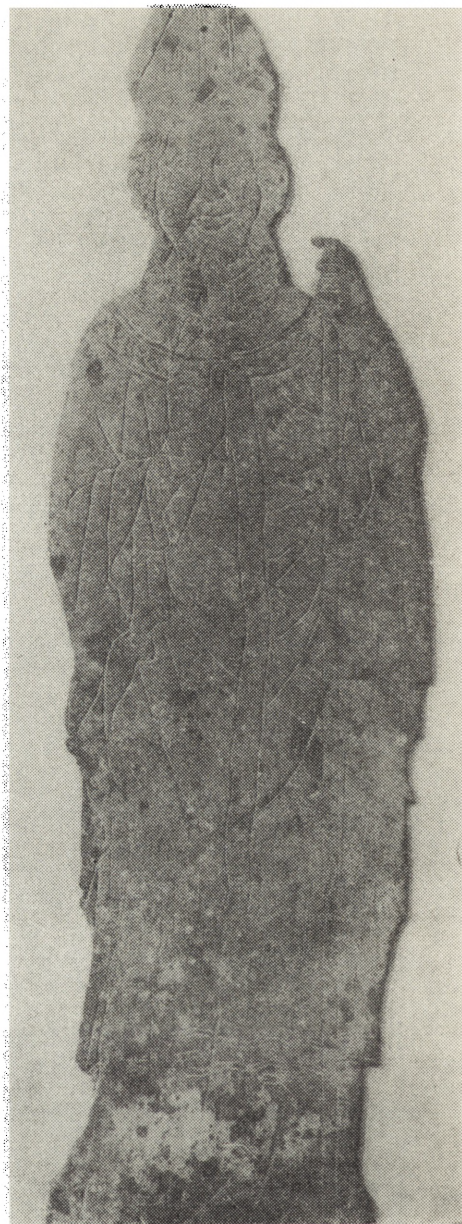
14. Wrocław, Muzeum Archidiecezjalne. Płyta nagrobna biskupa Stefana z Lubuszy, ok. 1350 r., fragment. (fot. E. Ożgowicz)

14. Wrocław, The Archdiocesan Museum: Effigy of Bishop Stefan of Lubusza, ca. 1350, fragment

W przypadku płyty biskupa Stefana z Lubuszy powstaje problem nowy: czy aplikację przenieść z muzeum do kościoła i ułożyć ją w tafli piaskowca, czy też odwrotnie — taflę sprowa-

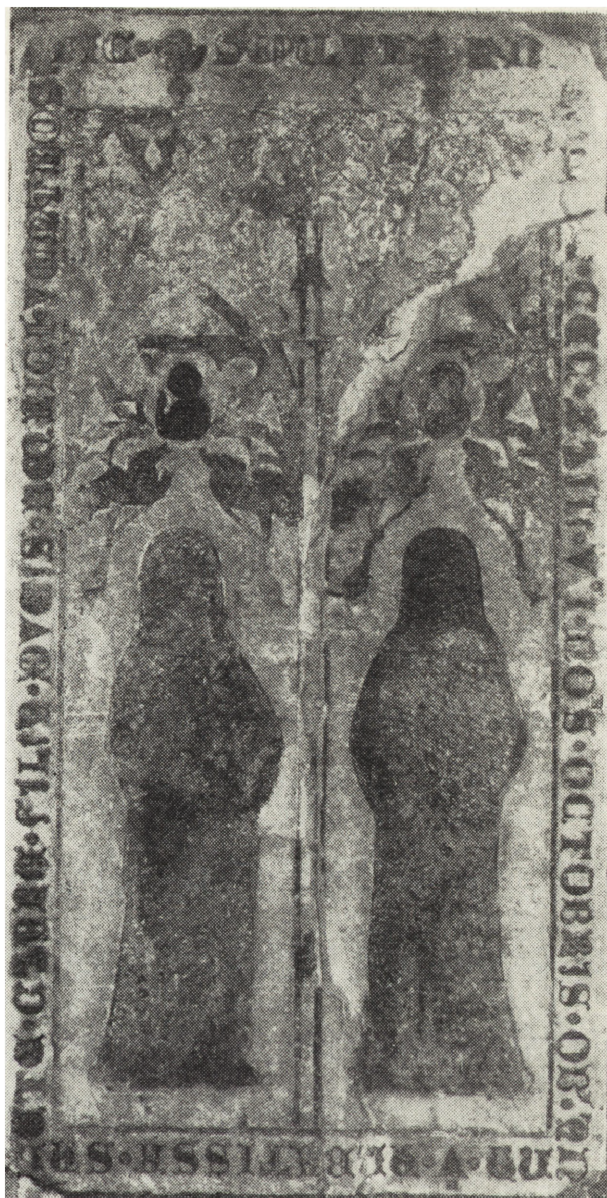
Płyta opatki Anny i mniszki Małgorzaty. W 1935 r. z aplikacji metalowych istniały jedynie

litery inskrypcji<sup>20</sup>. Tafla piaskowcowa jest pęknięta w wielu miejscach, ma utracony górny róg. Inskrypcja: AN...MCCCXLIII V... NOS OCTOB...IS OB ANNA V ABBATISSA SANC... CLARE FILIA DUCIS HENRICI VENTROS... IC SEPULTA (pierwotnie: ANNO DOMINI MCCCXLIII VI NO(NA)S OCTOBRIS OB(IIT) ANNA V ABBATISSA SANCTE CLARE FILIA DUCIS HENRICI VENTROSI HIC SEPULTA).

15. Wrocław, kościół św. Klary. Podwójna płyta nagrobna opatki Anny i mniszki Małgorzaty, ok. 1350 r. Obecny stan zachowania (fot. E. Witecki)

15. Wrocław, St. Clara Church: double effigy of abbess Anna and the nun named Margareth, ca. 1350, in its present state of preservation

Podwójna płyta nagrobna opatki Anny i mniszki Małgorzaty kilka lat temu, podczas przeprowadzania prac konserwatorskich w kościele św. Klary, została wyjęta z posadzki i zawieszona na ścianie, podobnie jak i inne odkryte wówczas płyty kamienne. Dzięki takiemu rozwiązaniu niewielkie wnętrza klasztornej świątyni otrzymało dość ważki i wdzięczny akcent dekoracyjny w postaci zespołu dobrze eksponujących się pomników księż wrocławskich klarysek. W stosunku do interesującej nas płyty powinno zastosować się konserwację purystyczną<sup>30</sup> i zbadać część kamienną oraz aplikacje. Być może wyniki badań pomogą w precyzyjniejszej identyfikacji warsztatu, w którym powstał jeden z najpiękniejszych — sądząc po opracowaniu liter inskrypcji<sup>31</sup> — obiektów średniowiecznej sztuki sepulkralnej na Śląsku.

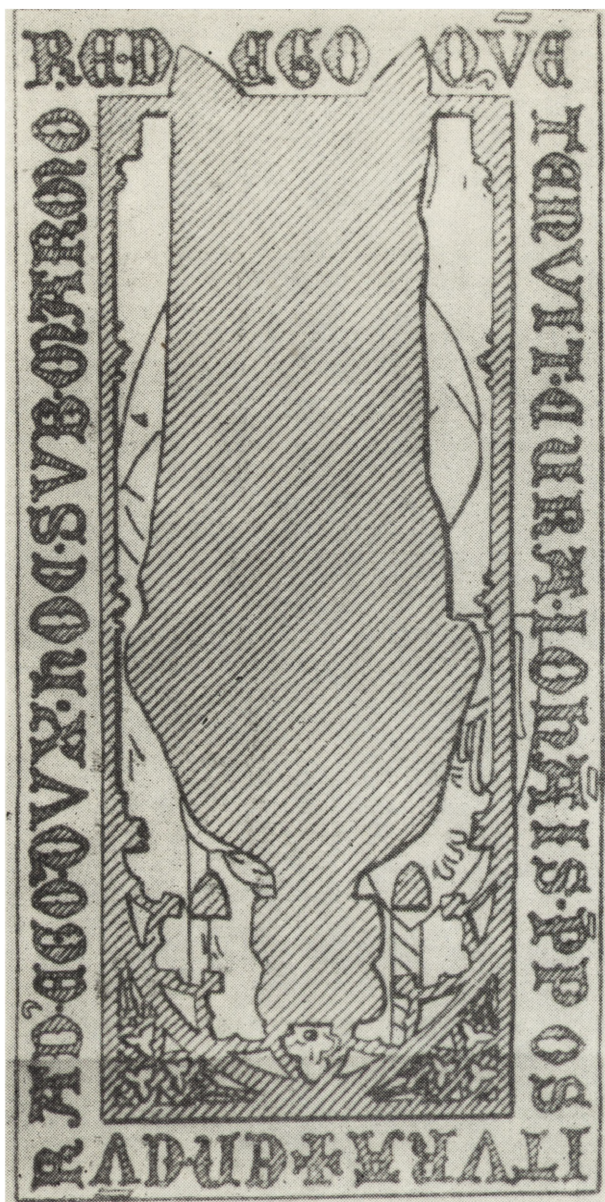
<sup>21</sup> Na powierzchni tafli piaskowca w nagrobku księcia Konrada żagańskiego znajdują się jeszcze dziś dość widoczne ślady rytów, które wskazują na użycie pierwotnej płyty nagrobnej księcia Bolesława Wysokiego w nagrobku Konradowym (por. J. Pokora, o. c., ss. 32—33, przyp. 142). Natomiast na płycie biskupa Nankera istnieje wyryta w kamieniu inskrypcja, informująca o wyjęciu z grobu prochów biskupich: AN(NO) 1719 DIE 15 MART(IS) EX COM(MISSIONE) CAPIT(ULI) OSSA NANKERI EP(ISCOPI) FAMA SANC(TITATIS) 8 ECCLES(IASTICAE) CONSPI(CUI) HINC LEVATA ET ALIO TRANS(LATA) UTI ACT(A) CAP(ITULI) ANNO ET DIE UT SUPRA.

16. Ślady rytów wcześniejszej płyty nagrobnej księcia Bolesława Wysokiego na płycie nagrobnej księcia Konrada żagańskiego (w: A. Schulz, *Die Cistercienser-Klosterkirche zu Leubus*, „Abhandlungen der Schlesischen Gesellschaft für vaterländische Kultur” 1870, s. 80)

16. Traces of engravings applied on the former effigy of the Prince Boleslaw the Tall visible in effigy of Konrad of Zagań (cf. A. Schulz, *Die Cistercienser-Klosterkirche zu Leubus*, in: *Abhandlungen der Schlesischen Gesellschaft für vaterländische Kultur*, 1870, p. 80)

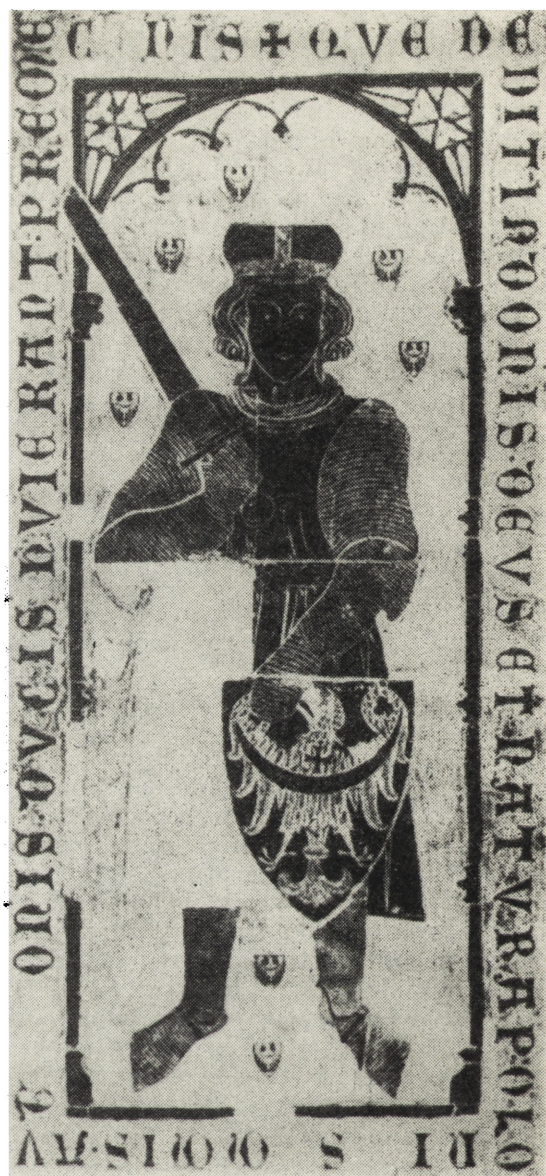
17. Lubiąż, kościół pocysterski i Wrocław, Muzeum Narodowe. Płyta nagrobna księcia Przemka ścinawskiego, ok. 1312 r. Dokumentacja przy pomocy „przecieru” (M. Norris, *Brass Rubbing*, London 1967, il. 13)

17. Lubiąż, the former Cistercian Church and Wrocław, The National Museum: Effigy of the Prince Przemko of Scinawa, ca. 1312; illustrative documentation prepared with the use of „rubbing” method (cf. M. Norris, *Brass Rubbing*, London 1967 ill. 13)
