Ochrona Zabytków 9/3 (34), 151-157

1956

## **ROK PRACY DZIAŁU ROBÓT BUDOWLANO-KONSERWATORSKICH PRACOWNI KONSERWACJI ZABYTKÓW**

**WŁADYSŁAW TERLECKI**

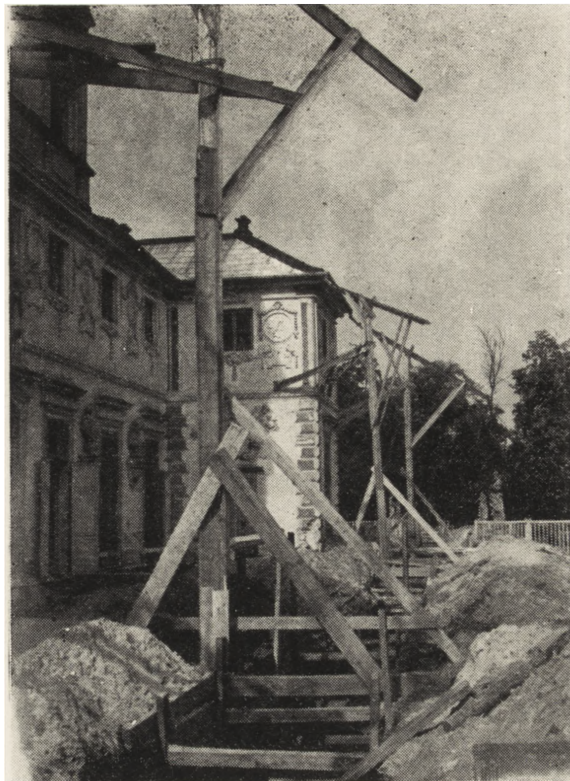
Ryc. 159. Wilanów — budowa tras instalacji centralnego ogrzewania i wodno-kanalizacyjnych.

Równoległe do prac wewnątrz pałacu przebiegały roboty zewnętrzne polegające na układaniu zewnętrznej sieci przewodów wodociagowych, kanalizacyjnych i centralnego ogrzewania. Roboty te pokrywając z konieczności park wilanowski siecią przekopów, nie spowodowały jednakże uszkodzenia ani jednego drzewa. Ubytki powstałe w zieleńcach i uszkodzone partie krzewów będą mogły być bez trudu odtworzone. Przebudowano w stanie surowym stajnie Marconiego oraz dobudowano budynek kotłowni centralnego ogrzewania, zlokalizowany poza ścianą północną oranżerii. Obydwa budynki otrzymały dachy żelbetowe. Budynek oranżerii został podpiwniczony i piwnice te przeznaczono na skład opału dla kotłowni zdala czynnego centralnego ogrzewania.

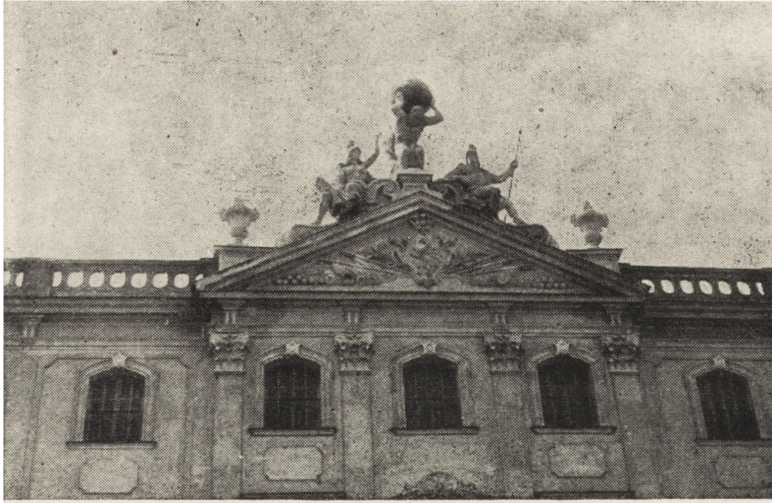
Ryc. 160. Pałac Branickich w Białymstoku — rekonstrukcja figur zdobiących front pałacu.

Poza Warszawą poważne roboty prowadził Pracownie w Białymstoku przy odbudowie pałacu Branickich, będącego dziś siedzibą Akademii Medycznej. Najciekawszą pozycją tych robót był montaż rzeźb tympanonu i uzupełniających go figur, stanowiących monumentalny akcent frontu budynku głównego. Ustawione tam zostały na żelbetowej ławie trzy rzeźby w kamieniu wykonane przez pracownię rzeźby P.K.Z., w tym trzymetrowej wysokości figura Atlasa, ważąca ponad 4 tonny. Na skrzydłach bocznych ustawiono cztery akroterie i attyki. Wewnątrz budynku ukończono monumentalną żelbetową wykładaną marmurem klatkę schodową, szereg fragmentów wnętrza m. in. ozdobne fasety w gabinecie rektora. Odremontowano ozdobną bramę wjazdową i podstawy rzeźb w parku pałacowym.

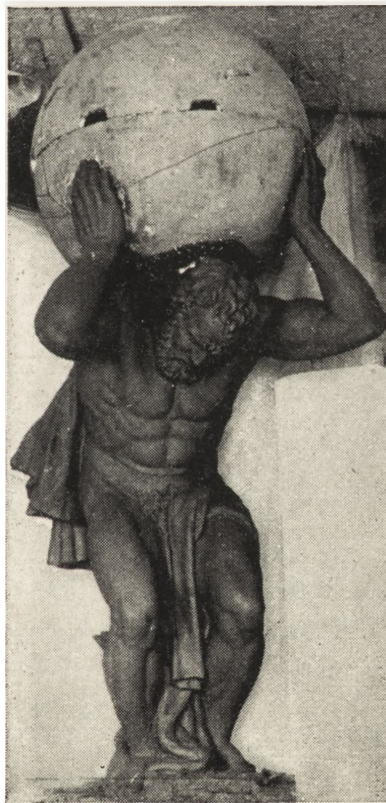
Ryc. 161. Pałac Branickich w Białymstoku — model figury Atlasa.

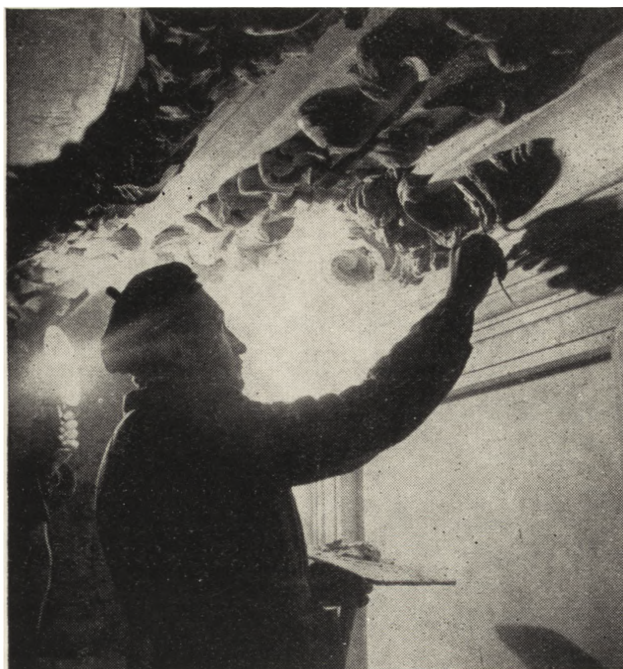
Ryc. 162. Łazienki — roboty rzeźbiarsko-sztukatorskie w pokoju Bachusa Pałacu na Wodzie.

Z kolei wymienić należy prace nad wnętrzami pałacu na wodzie w Łazienkach, które w stanie surowym zostały odbudowane w poprzednich latach. Bogaty wystrój wnętrz, zniszczony w 1944 roku, wymaga wykonania bardzo pracochłonnych i kosztownych konserwacji względnie rekonstrukcji sztukaterii, stiuków, marmurowych kominków, posadzek, rzeźb itp. Prace konserwatorskie w roku ubiegłym ze względu na szczupłość kredytów objęły jedynie część wnętrz pałacu. Wykonano plafon, fasetę kasetonową i gzymsy sali balowej, jak również część stiuków na ścianach. W sali Bachusa — sufit i ściany. Podobnie w sali kąpielowej i w przedsionku, gdzie wykonano sufit z fasetami. Ocalałe fragmenty rzeźb i malowideł zostały starannie zabezpieczone.
